### Anno 14 - numero 2879 di venerdì 15 giugno 2012

# Le immagini dell'insicurezza

Il ribaltamento di una gru di cantiere.

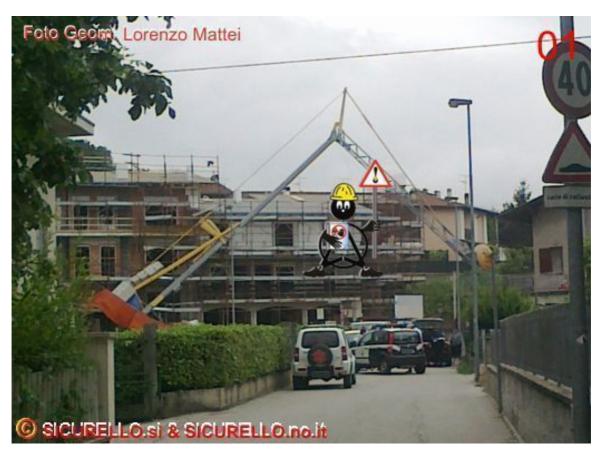
Trento, 15 Giu - Oggi l'immagine ci mostra una situazione che per fortuna non ha comportato danni alle persone: durante l'attività di cantiere una gru edile con rotazione in basso si è improvvisamente ribaltata.

Quali le motivazioni e le responsabilità nel caso in esame verranno sicuramente accertate dagli organi <u>preposti</u>, quello che vogliamo evidenziare oggi riguarda invece quelle che sono le cause tipiche del cedimento di una gru e che dovrebbero essere attentamente vagliate, sia all'atto dell'installazione, sia nei controlli effettuati:

- scorretto posizionamento (terreno cedevole e/o basamento inadeguato);
- scorretto montaggio (zavorre insufficienti o errato posizionamento tiranti);
- scorretta (od assente) manutenzione;
- modifiche ai sistemi di limitazione della portata (molti gruisti sanno "dove mettere le mani" per alterare i dispositivi che impediscono il sollevamento di carichi maggiori rispetto alla portata della gru);
- vetustà della gru (molte volte si ritiene che una mano di vernice possa sanare gli acciacchi di una gru troppo vecchia e molto utilizzata).

Rimane un'ulteriore problema che deriva da una errata progettazione e/o costruzione della gru stessa, ma ritengo che per le gru più recenti i controlli di qualità effettuati durante la produzione riescano a garantire la correttezza del ciclo produttivo.
