ARTICOLO DI PUNTOSICURO

Le immagini dell'insicurezza

Il servizio di un TG denuncia la mancanza di sicurezza nelle scuole e le immagini... lo confermano.

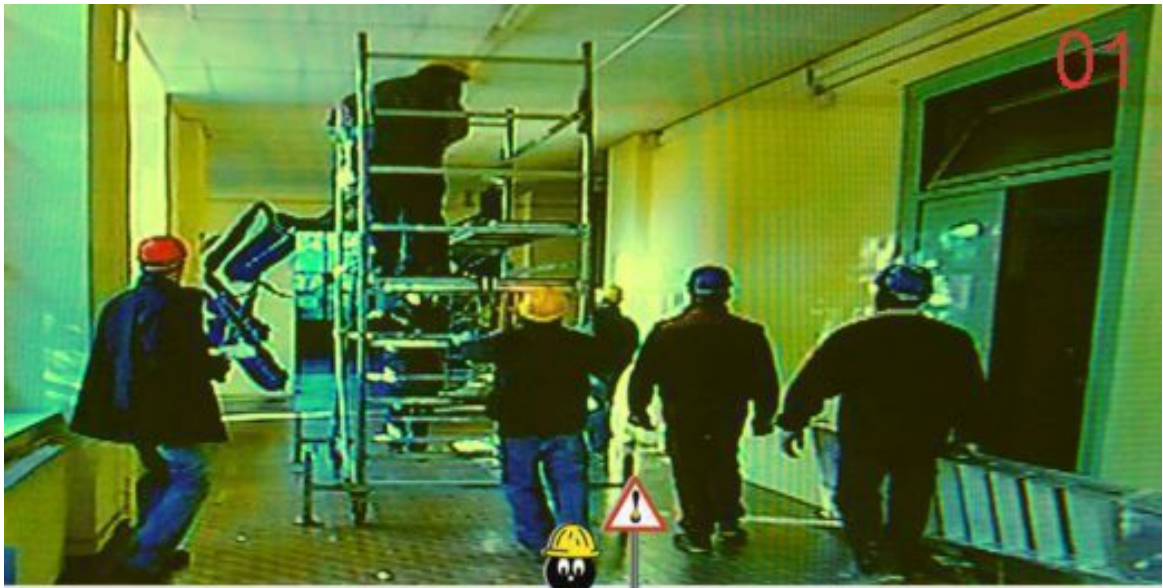
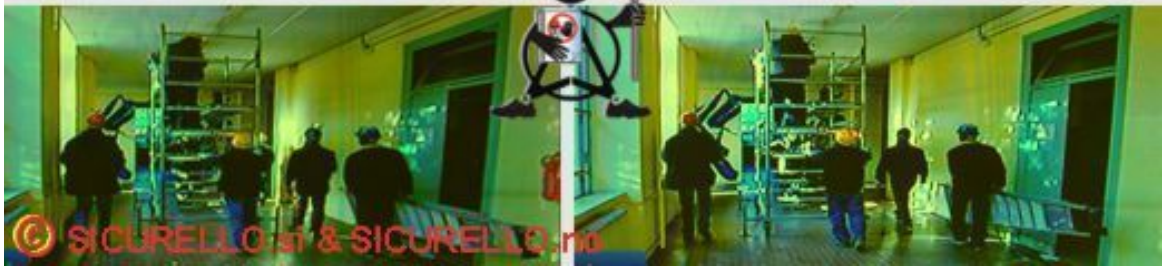
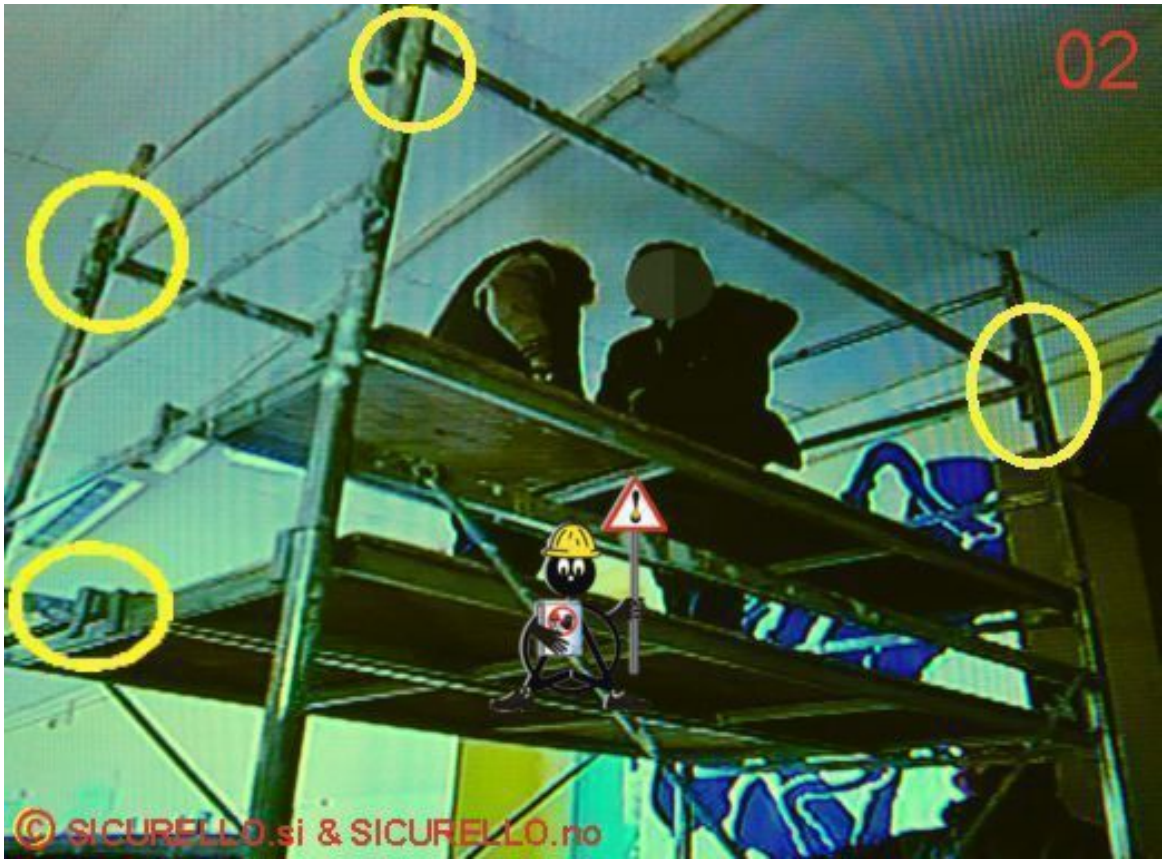
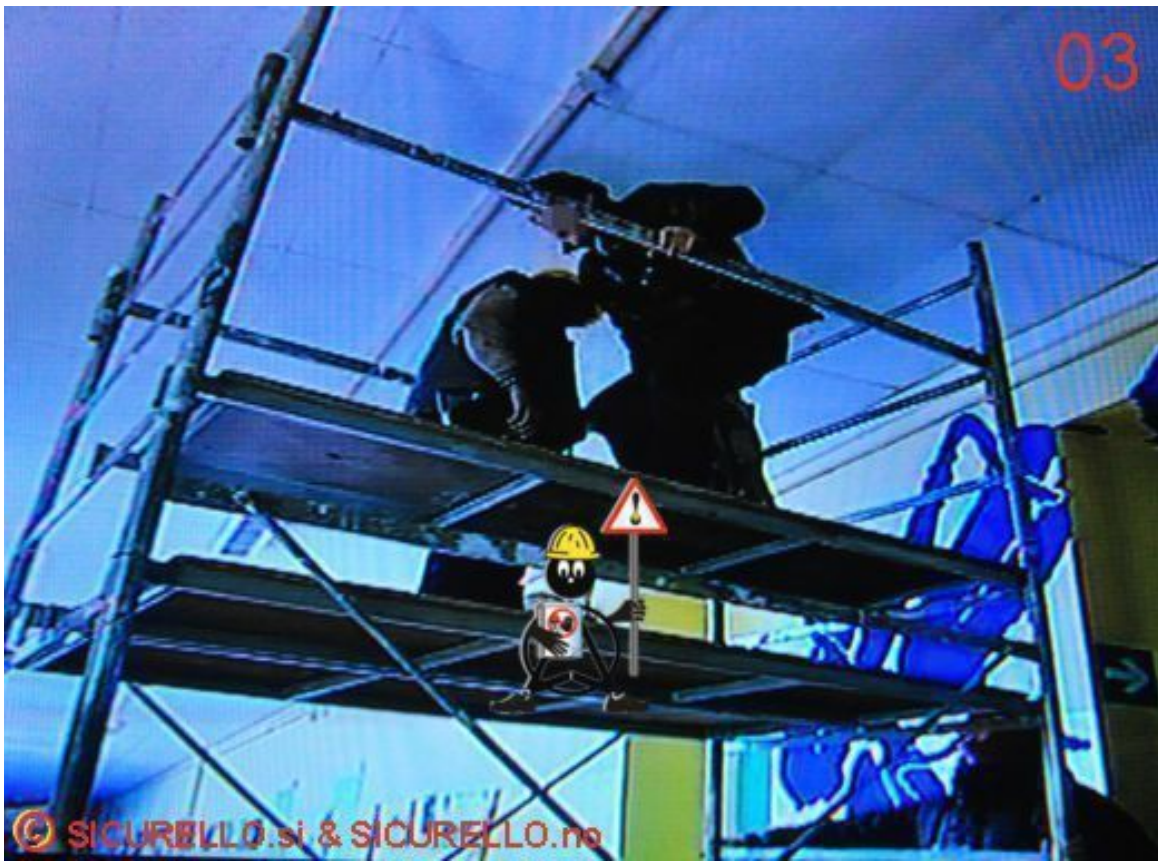
Nelle immagini si vedono alcuni operai e tecnici che nel corso delle verifiche si posizionano su un trabattello il cui montaggio non è certamente realizzato a norma, vengono spinti dai colleghi lungo i corridoi della scuola, salgono su piani di lavoro a rischio caduta dall'alto.

- Il primo riguarda la cattiva abitudine di considerare il ponte su ruote (trabattello) come un mezzo di trasporto di cose e persone. Si sale e qualcuno ci spinge nelle varie posizioni di lavoro.

Ricordiamo a tal proposito che l'art. 140 (Ponti su ruote a torre) del D.Lgs. 81/2008 e s.m.i. al comma 6 prescrive che *i ponti, esclusi quelli usati nei lavori per le linee elettriche di contatto, non devono essere spostati quando su di essi si trovano lavoratori o carichi;*

- Il secondo riguarda le modalità di montaggio del ponte su ruote. Considerando che il trabattello è una struttura progettata e costruita secondo precise specifiche tecniche e può essere montato solo ed esclusivamente secondo gli schemi tipo del produttore, nella foto 02 rileviamo invece che alcuni elementi del trabattello non sono certamente posizionati come riportato dalle istruzioni obbligatorie fornite dal fabbricante, ma risultano sistemati in modo non corretto. In questo modo la struttura non è completa (le spalle laterali non sono vincolate superiormente) ed inoltre l'impalcato di lavoro risulta essere privo dei parapetti (ok, forse siamo al limite dei due metri, ma questo non cambia il senso del ragionamento).

- Il terzo ed ultimo aspetto riguarda l'operatore che, pur in presenza di una situazione che vedeva il rischio di crollo dei controsoffitti, nonché la presenza di ostacoli e comunque situazioni a rischio di urto del capo ? eseguiva la propria attività senza l'utilizzo dei d.p.i. di protezione del capo stesso.
