ARTICOLO DI PUNTOSICURO

Le immagini dell'insicurezza

I rischi legati agli scavi: "una monografia" in più parti dedicata ai vari aspetti dell'insicurezza relativa all'esecuzione di scavi ed attività all'interno dei medesimi. Seconda parte: stabilità delle pareti dello scavo.

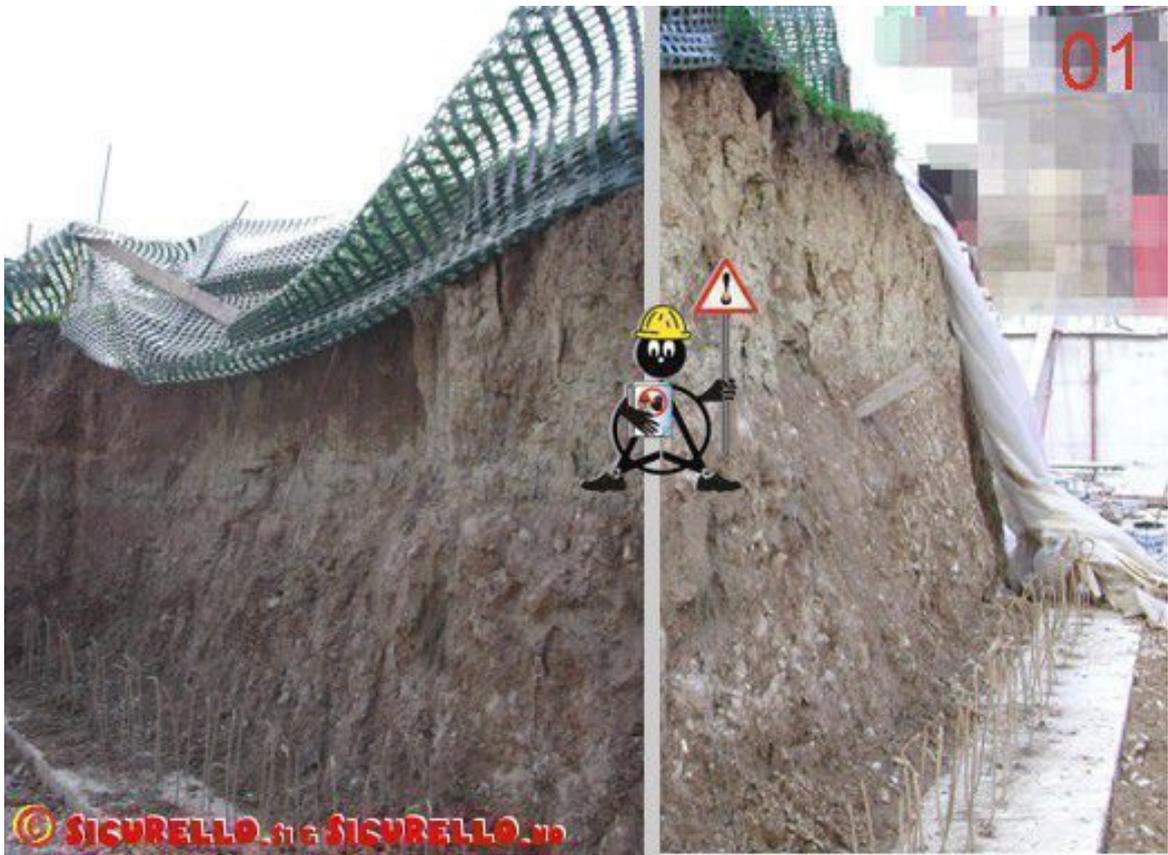
Le foto di oggi ci mostrano alcune situazioni dove le prescrizioni normative non sono state rispettate. Dalle immagini risulta evidente che le pareti dello scavo sono state realizzate con un'inclinazione tale da non permettere l'esecuzione dei lavori in sicurezza.

In particolare nelle foto 01 e 03 risulta evidente lo smottamento del terreno con conseguente rischio di seppellimento dei lavoratori.

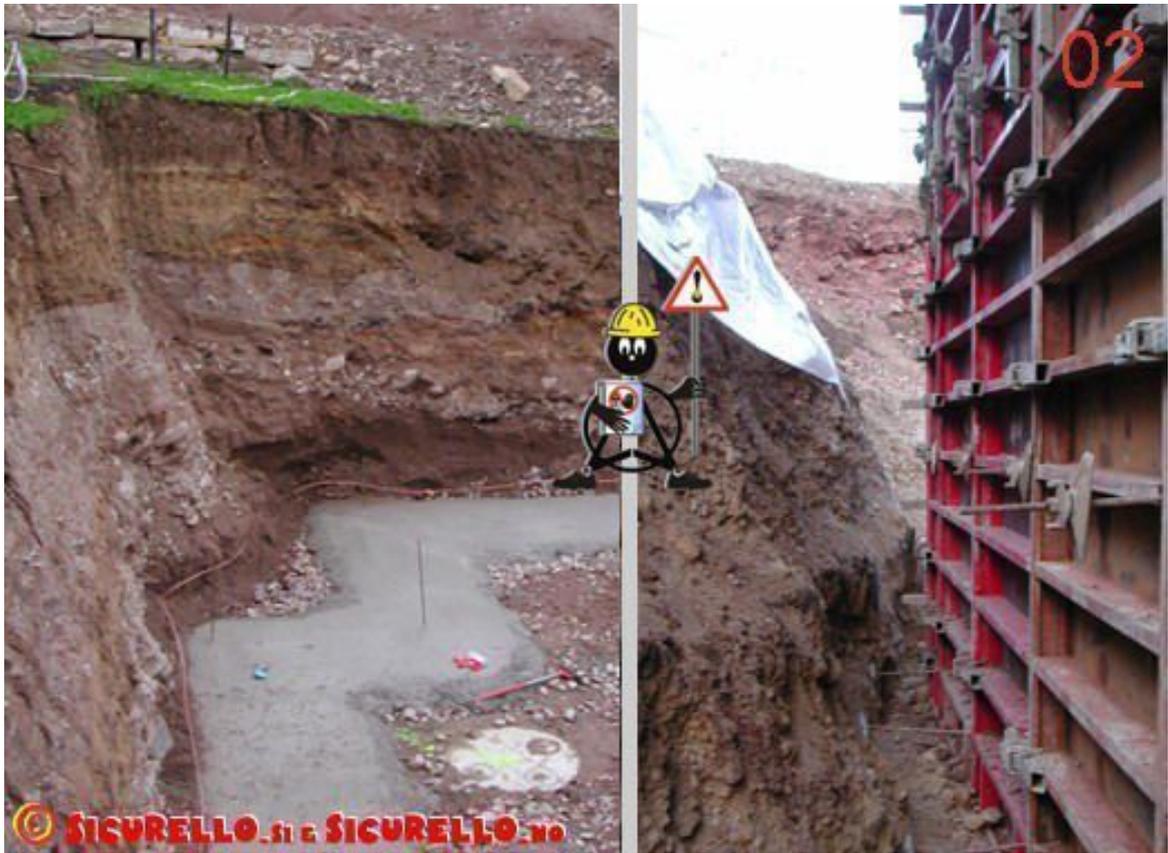
Un ulteriore rilievo riguarda la parte destra della foto 02. In questo caso oltre al problema relativo alle pareti dello scavo, vi sono problemi pure per la messa in opera del pannello-cassero delle murature: gli spazi di lavoro per gli addetti non sono certamente idonei ad eseguire l'attività in sicurezza.

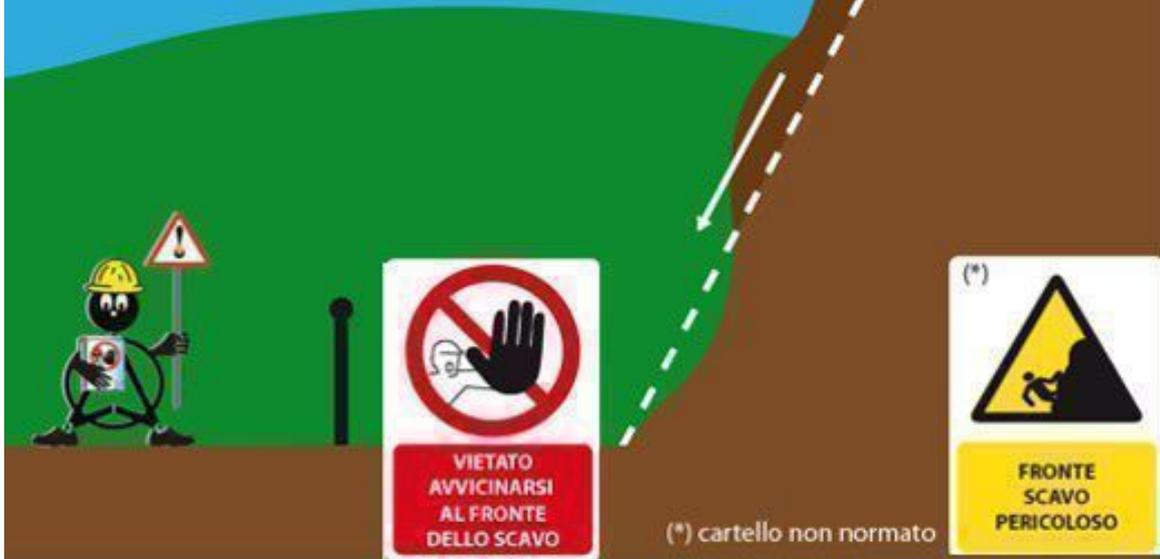
INSTABILITA' FRONTE DELLO SCAVO

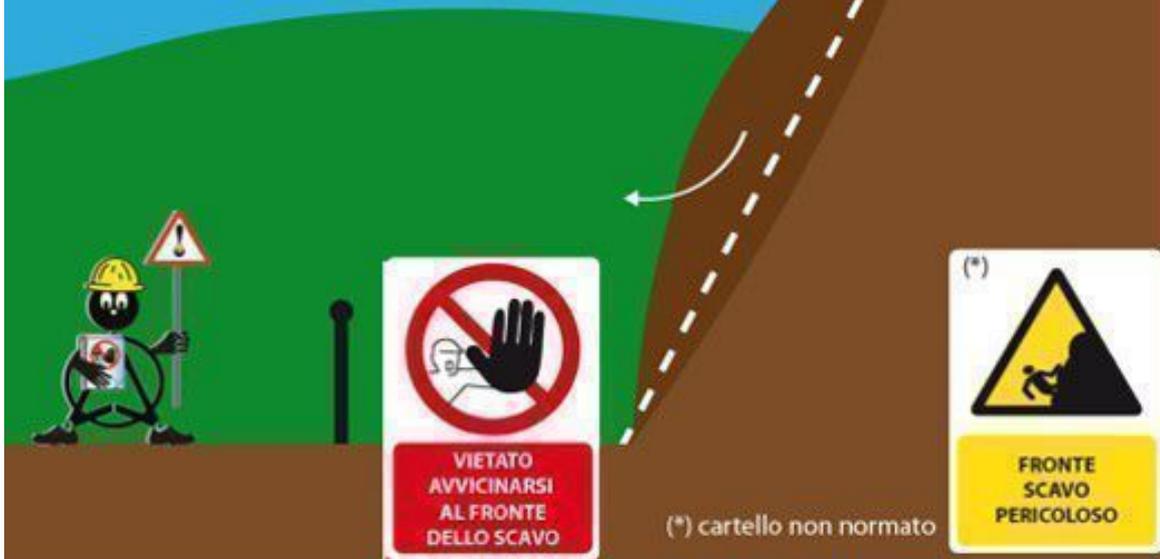
INSTABILITA' FRONTE DELLO SCAVO
