Le immagini dell'insicurezza

Mali di stagione.

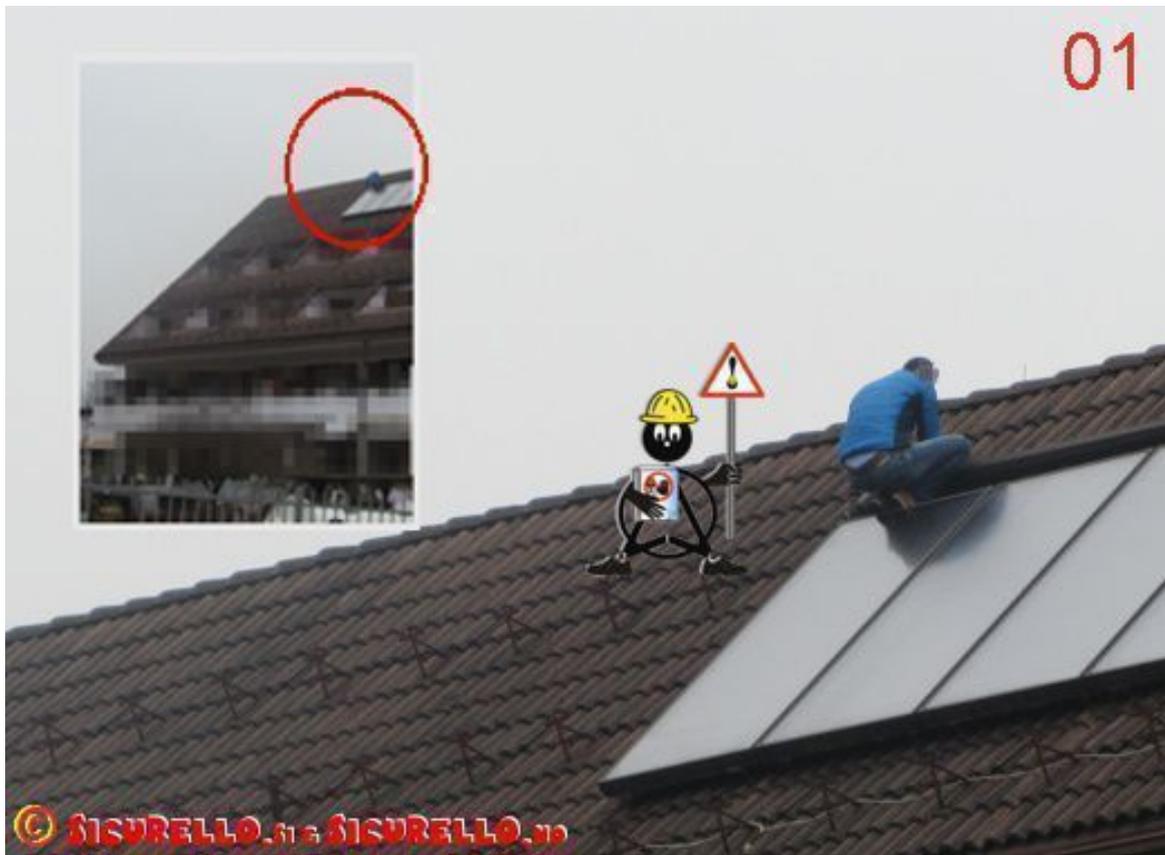
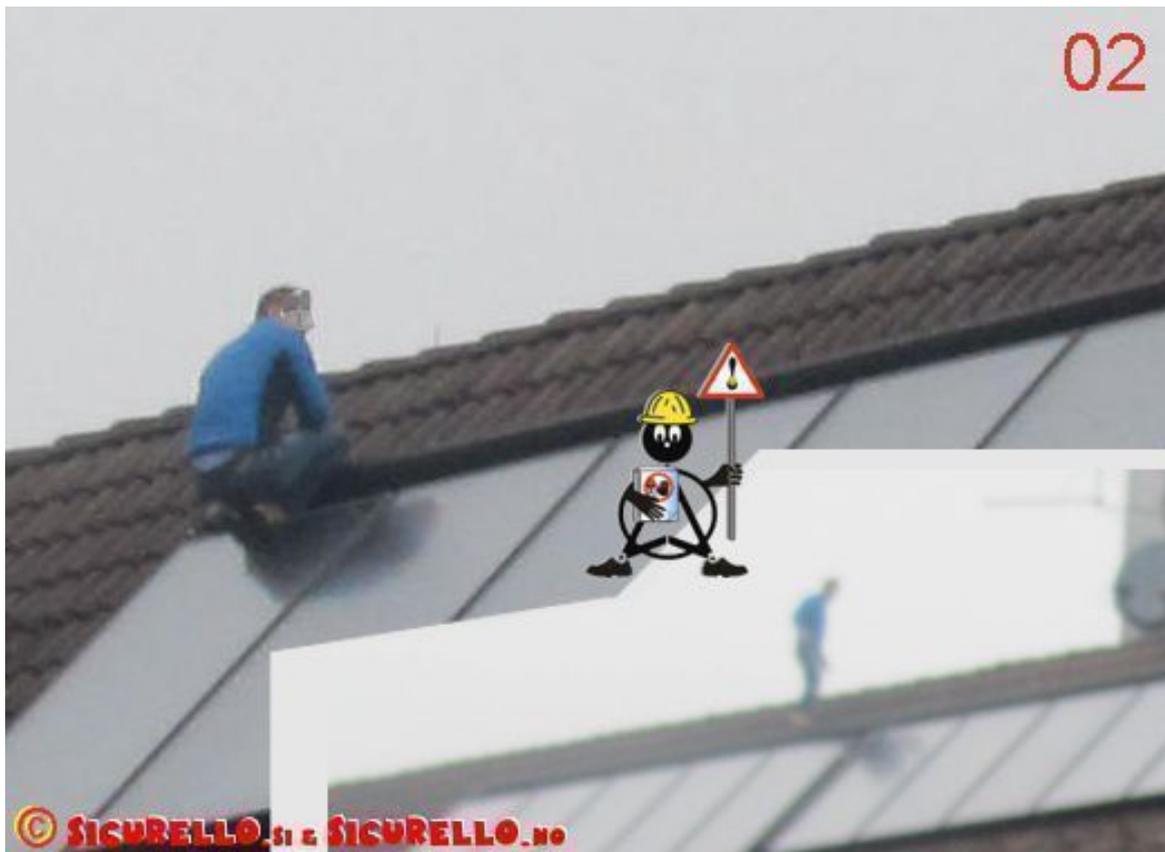
Le immagini sono eloquenti:

- una falda di copertura molto inclinata,
- il manto in tegole reso viscido dalla pioggia,
- i pannelli solari che non offrono certamente un punto stabile ed al contrario sono certamente molto sdruciolevoli,
- ed infine l'addetto alla manutenzione che privo dei D.P.I. anticaduta si posiziona sul bordo dei pannelli stessi, esegue l'attività incurante dei rischi che sta correndo e ? terminato il breve lavoro - torna verso il punto di accesso alla copertura.

Il percorso per raggiungere il *luogo di lavoro* era breve, pochi metri, ma parafrasando una celebre frase si potrebbe dire: *un piccolo passo per l'uomo, ma un grande balzo indietro per la sicurezza.*
