ARTICOLO DI PUNTOSICURO

Le immagini dell'insicurezza

Mali di stagione.

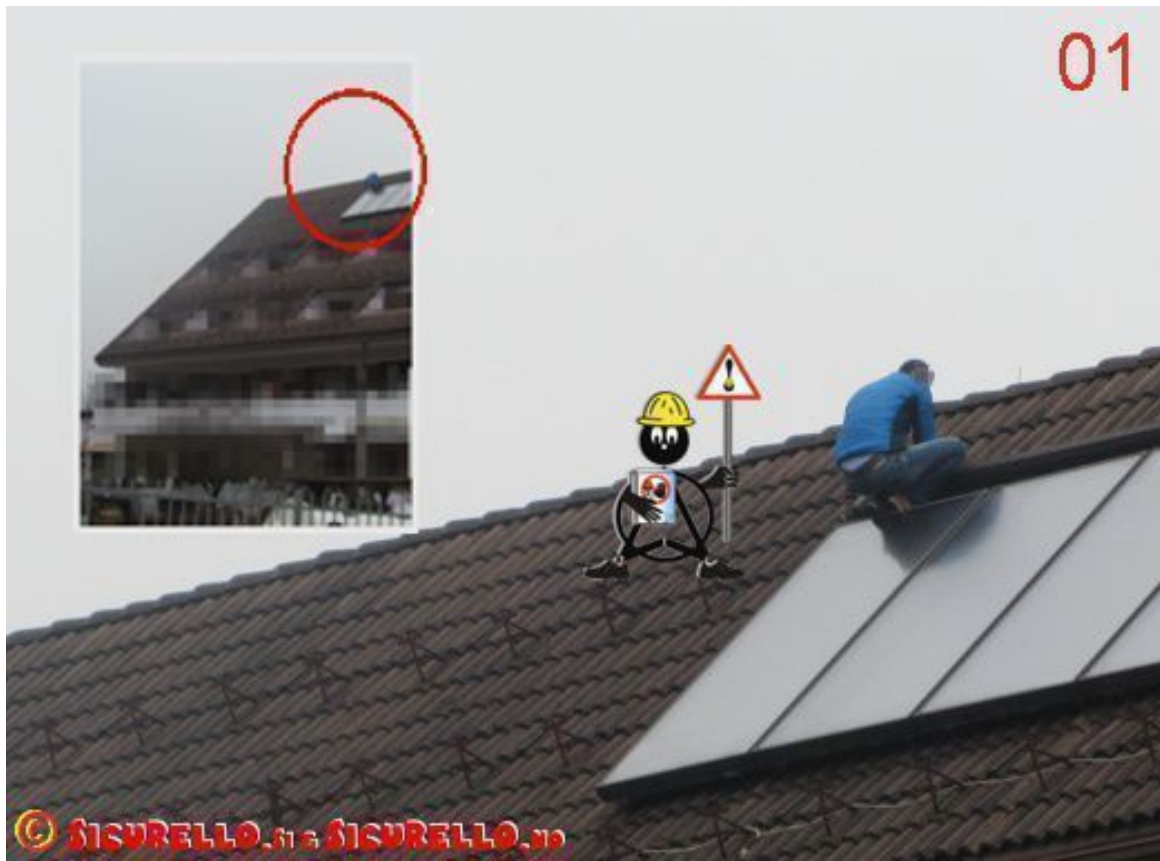
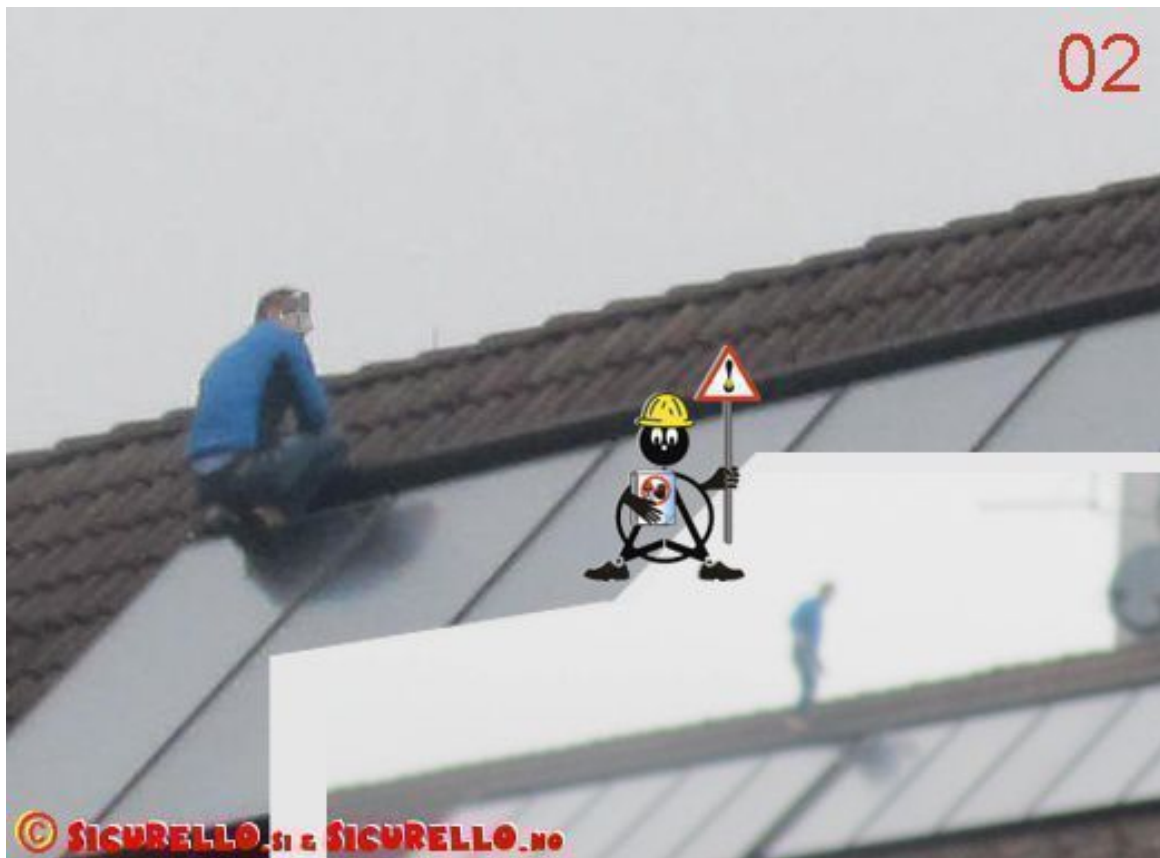
Ma il rischio corso è stato elevato, molto elevato, troppo elevato. Sicuramente inaccettabile.

- una falda di copertura molto inclinata,
- il manto in tegole reso viscido dalla pioggia,
- i pannelli solari che non offrono certamente un punto stabile ed al contrario sono certamente molto sdruciolevoli,
- ed infine l'addetto alla manutenzione che privo dei D.P.I. anticaduta si posiziona sul bordo dei pannelli stessi, esegue l'attività incurante dei rischi che sta correndo e ? terminato il breve lavoro - torna verso il punto di accesso alla copertura.
