### Le immagini dell'insicurezza

*Quando il D.P.I. anticaduta non evita il rischio.*

Cagliari, 30 Apr - Le immagini dell'insicurezza di oggi ci portano a Cagliari dove, durante dei lavori che probabilmente riguardano una manutenzione, alcuni lavoratori stanno eseguendo la loro attività in quota, ad un'altezza indicativa di circa 6-7 metri, posizionati sul limite di una copertura.

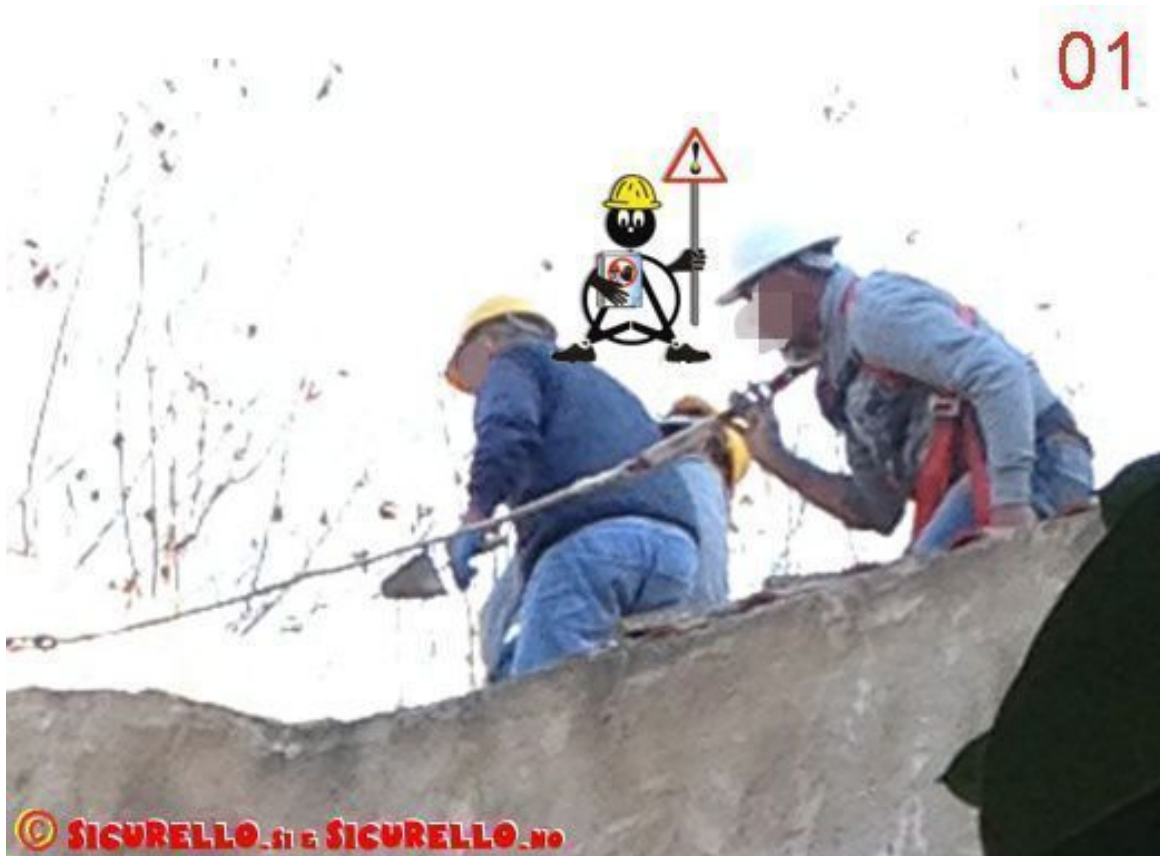
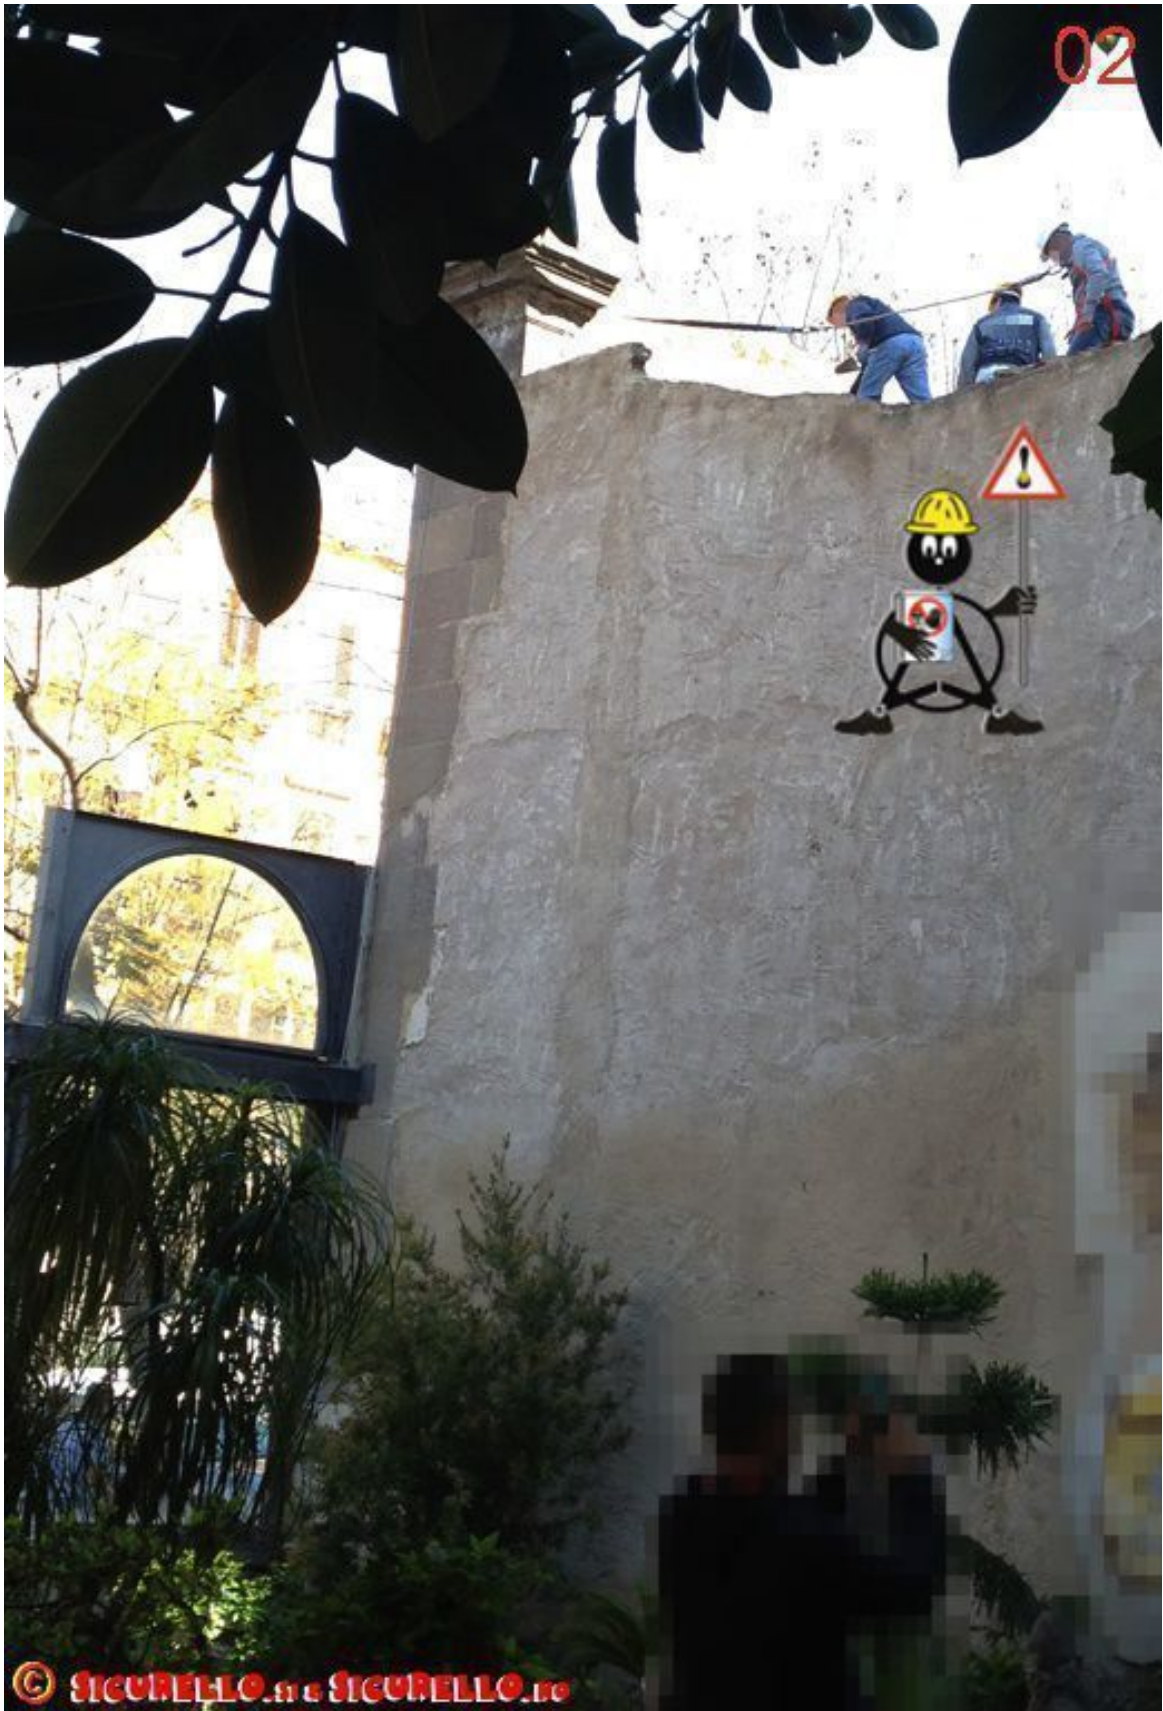
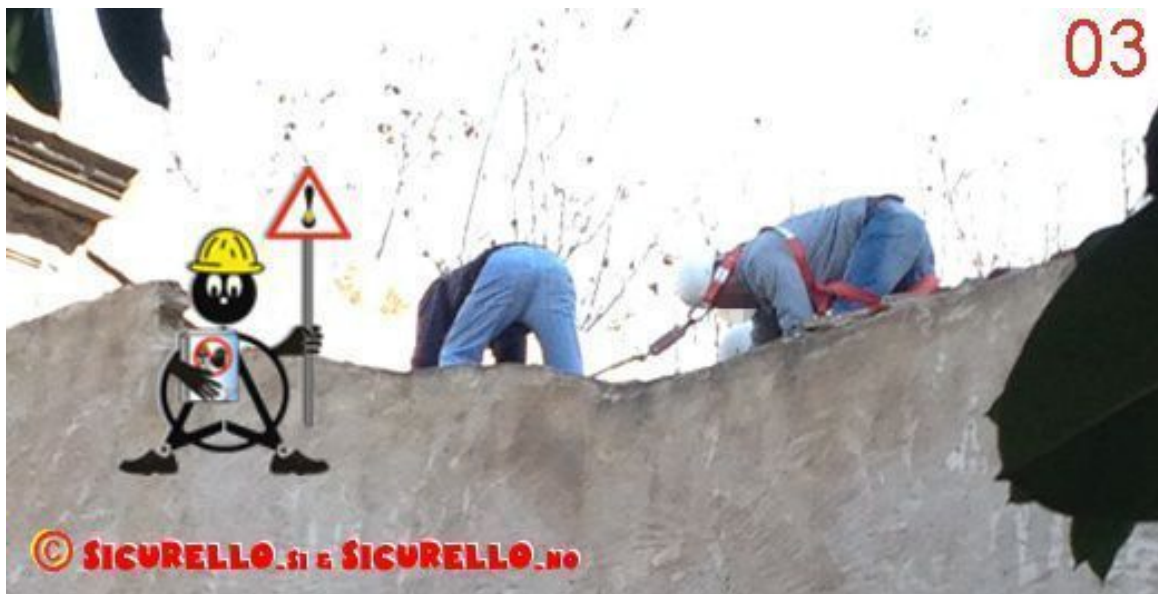
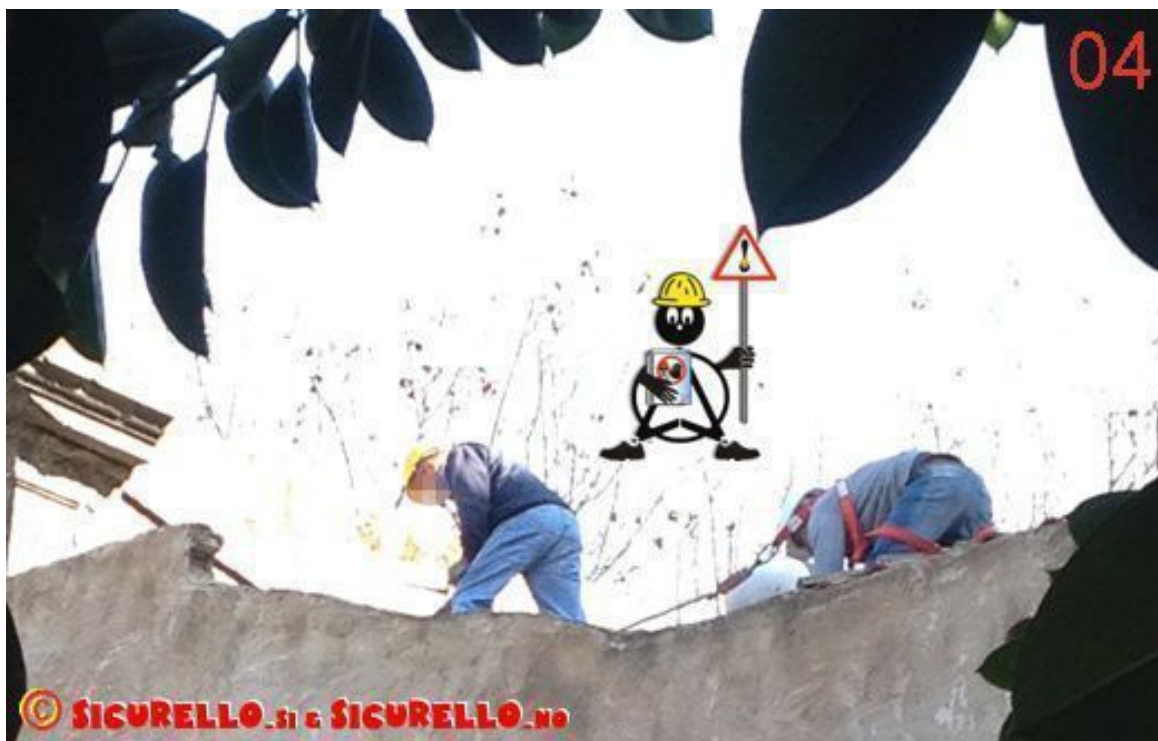
Dei tre lavoratori all'opera solo uno risulta essere dotato dei d.p.i. anticaduta, mentre gli altri due operano senza alcuna protezione.

Guardando però un po' meglio le modalità di lavoro, ecco che ci si rende conto che anche il lavoratore dotato di imbracatura non sta certamente eseguendo la lavorazione in sicurezza:

- Il punto di attacco del sistema di trattenuta è posizionato a ridosso della muratura che, in caso di caduta, provocherebbe un pericolosissimo effetto pendolo,
- Il sistema è composto da almeno tre cordini connessi tra loro,
- Il cordino è agganciato sul dorso dell'operatore, ma quest'ultimo lavora "di faccia" con conseguente rischio, in caso di caduta, di strangolamento,
- L' imbracatura stessa non è correttamente regolata e quando l'operaio si muove le fettucce (in particolare i "cosciali") si spostano lungo le gambe rendendo impacciati i movimenti dell'operaio stesso. Pensiamo poi cosa potrebbe succedere in caso di caduta.

Ricordiamo che per i d.p.i. anticaduta oltre alla formazione ed all'informazione è obbligatorio anche l'addestramento degli operatori e che solo con un corretto utilizzo viene garantita la sicurezza fisica del lavoratore.
