### Le immagini dell'insicurezza

*IN-Sicurezza dal Mondo: immagini dalla Mongolia.*

Brescia, 17 Lug - Pubblichiamo oggi delle fotografie che ci arrivano dalla Mongolia e sono relative ad una situazione di insicurezza durante l'attività di esecuzione delle armatura in ferro delle travi di un solaio.

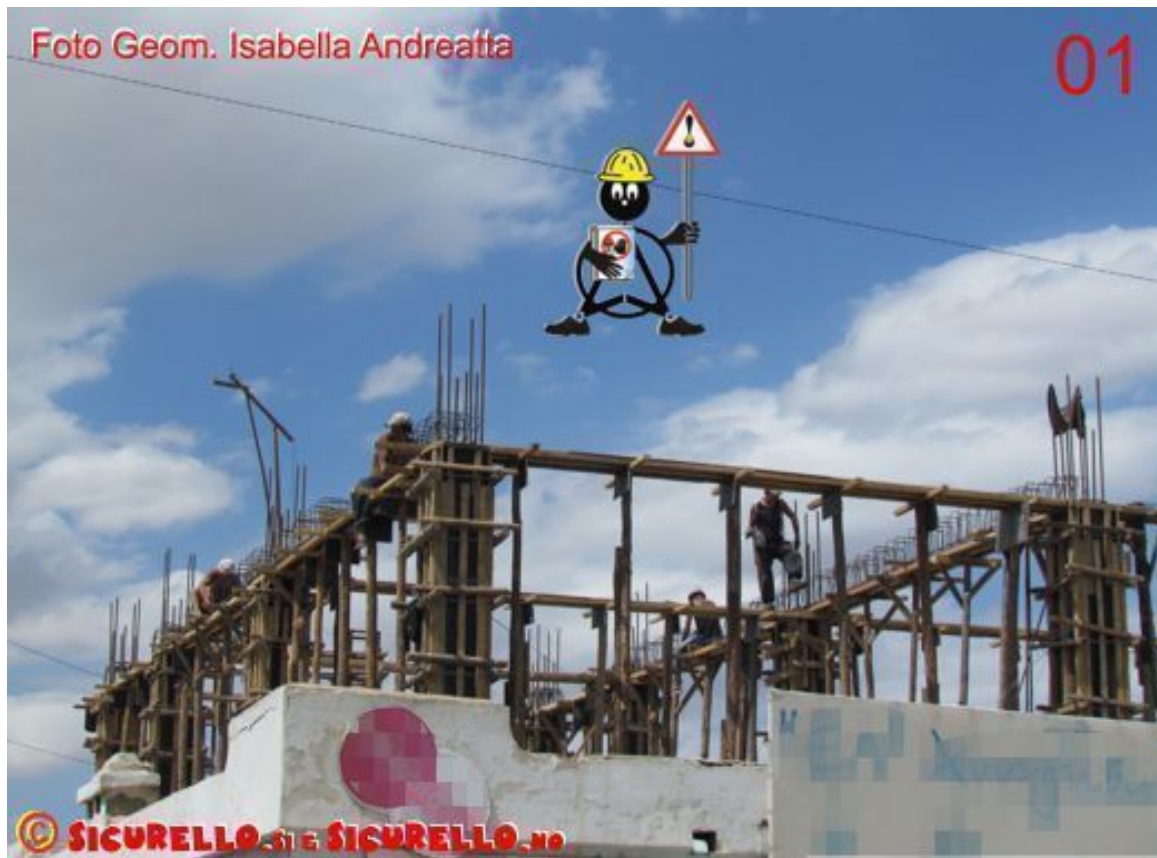
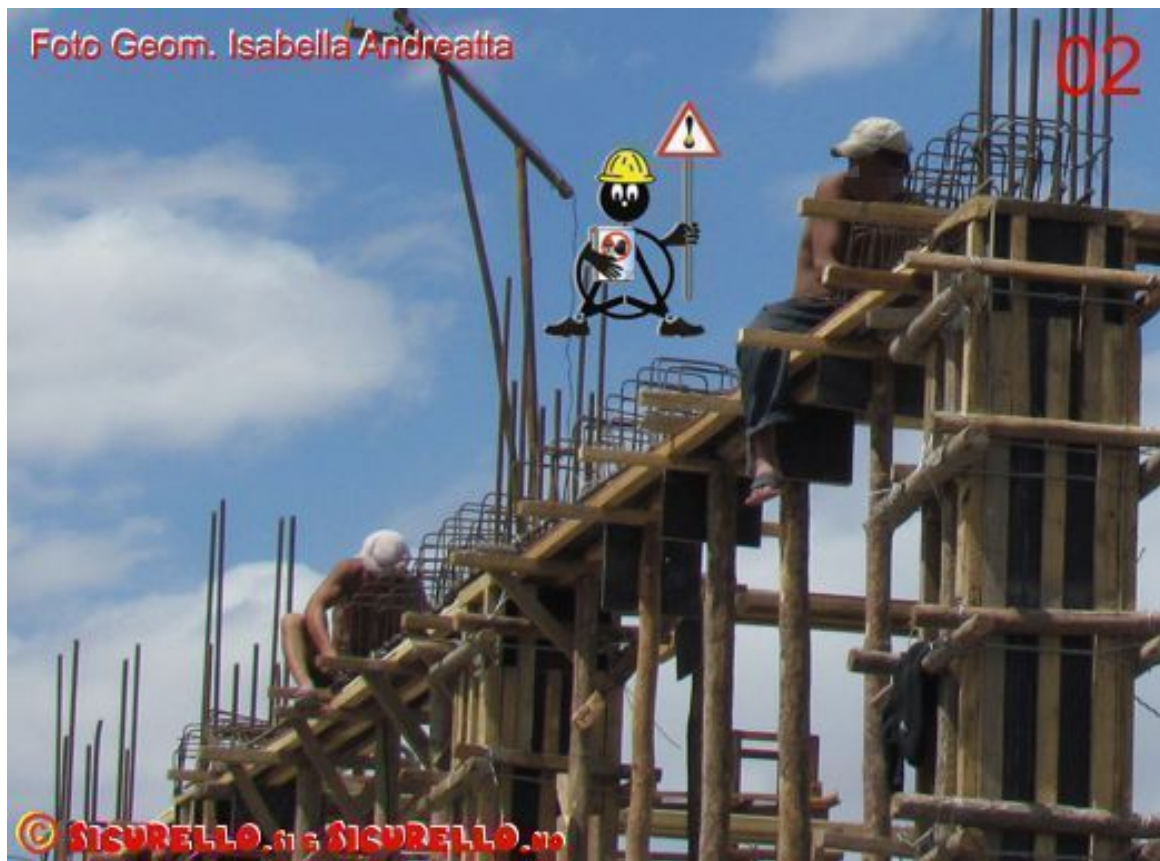
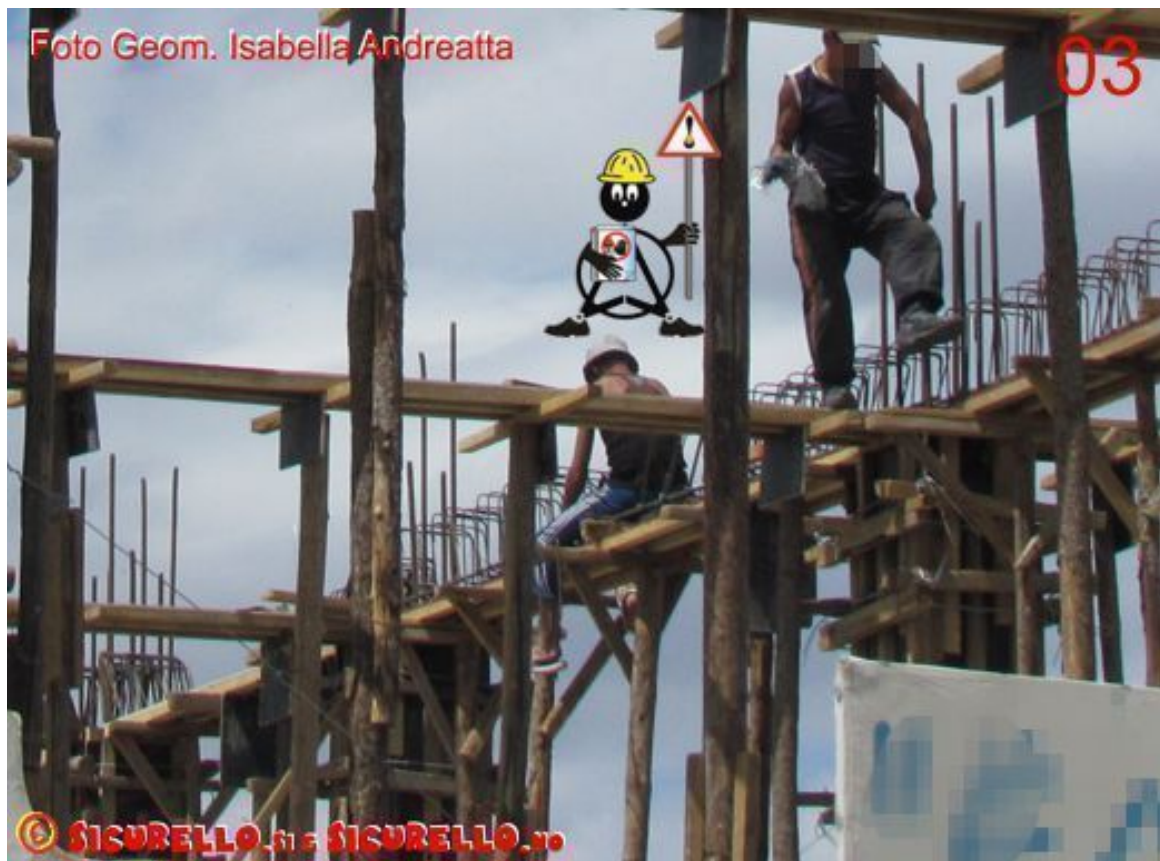
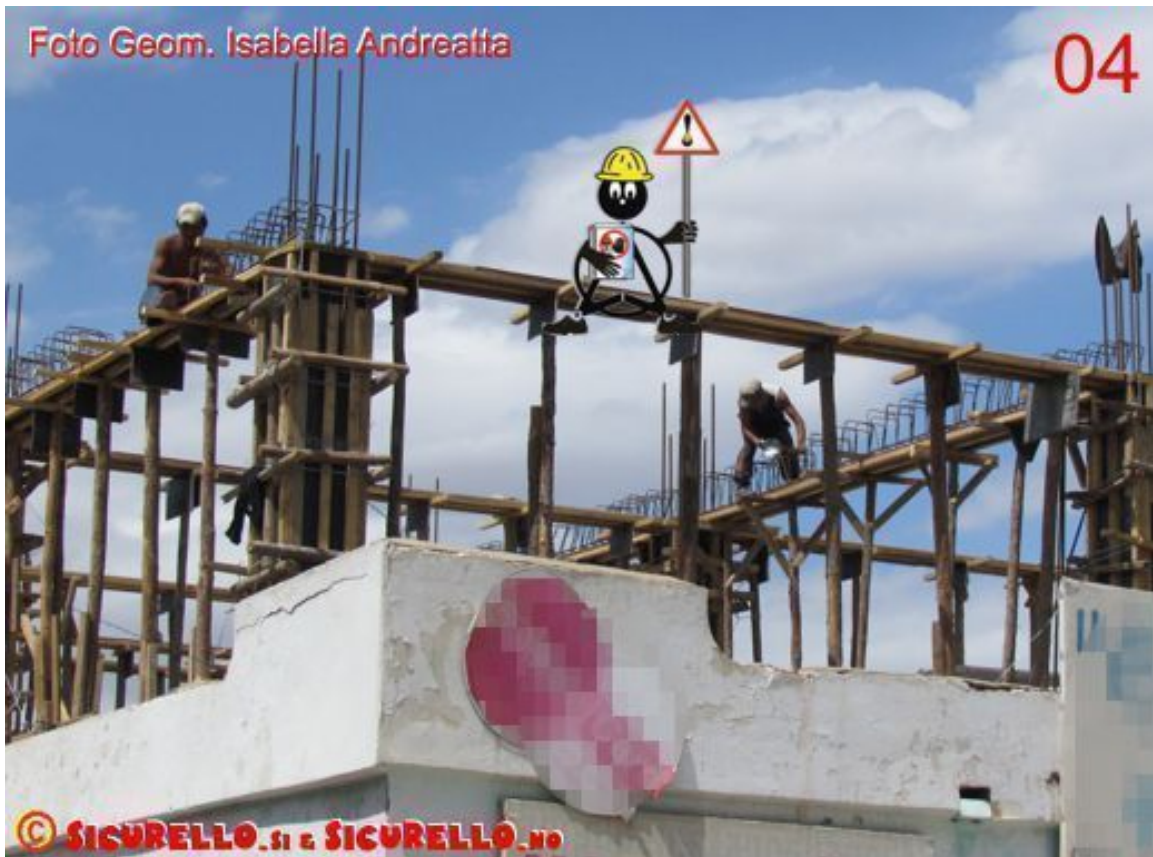
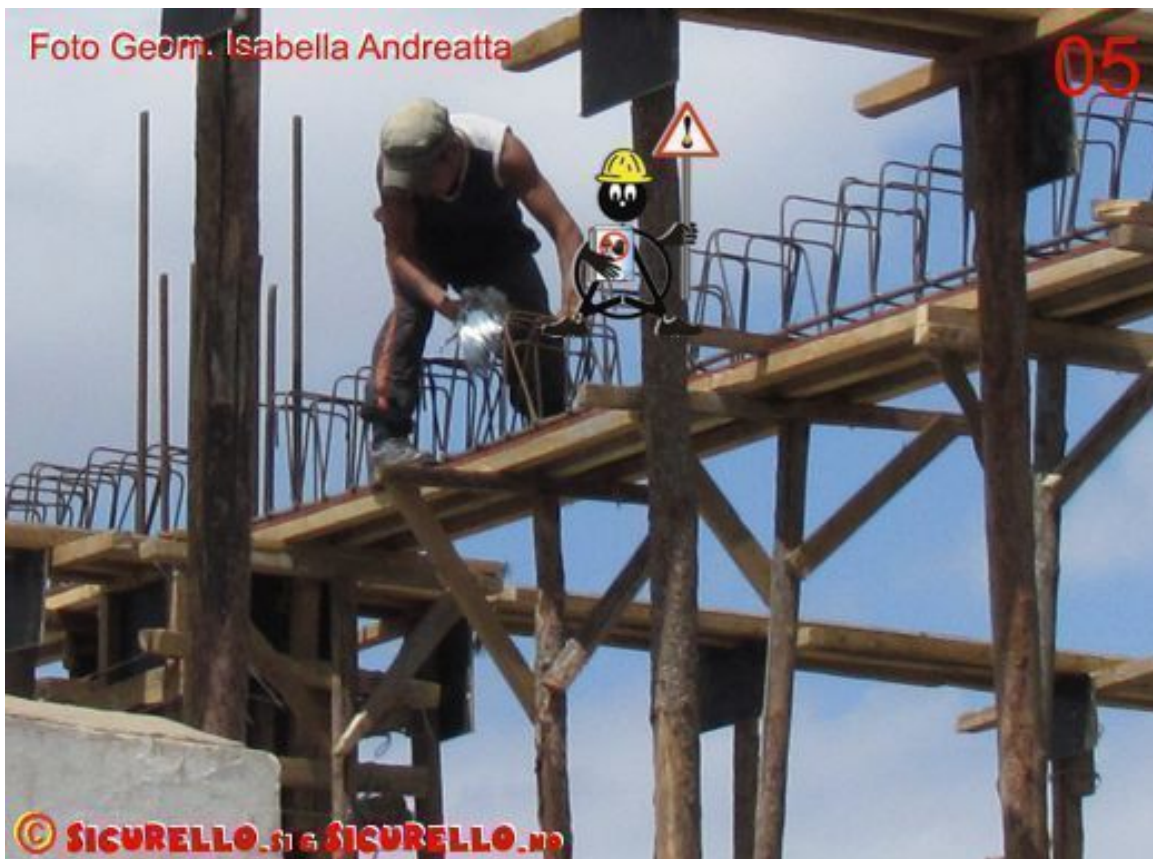
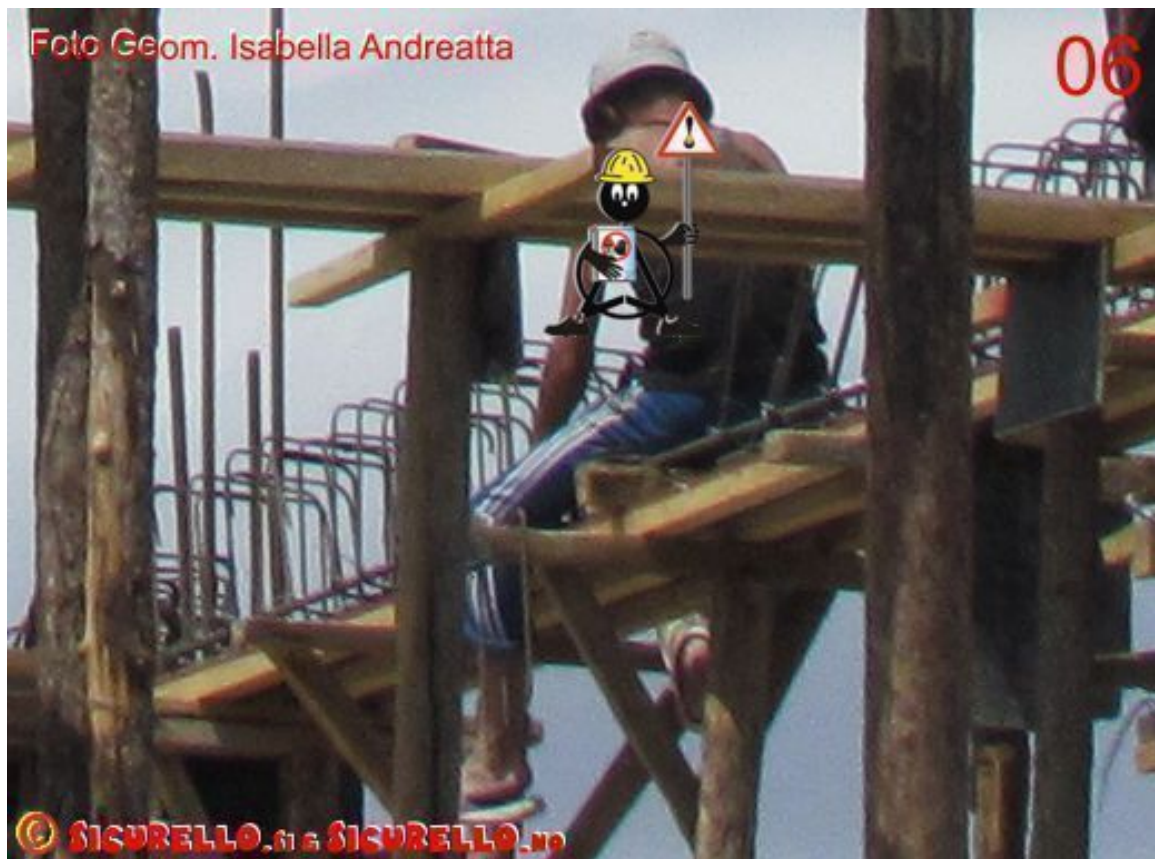
La totale assenza di protezioni anticaduta, sia verso l'esterno, che verso l'interno, caratterizzano le attività che si stanno svolgendo in quota. Se a questo aggiungiamo l'assenza di ogni tipo di D.P.I. i rischi corsi dai lavoratori sono facilmente percepibili.
