Le immagini dell'insicurezza

Dispositivi di protezione individuale: cura e manutenzione (parte quarta).

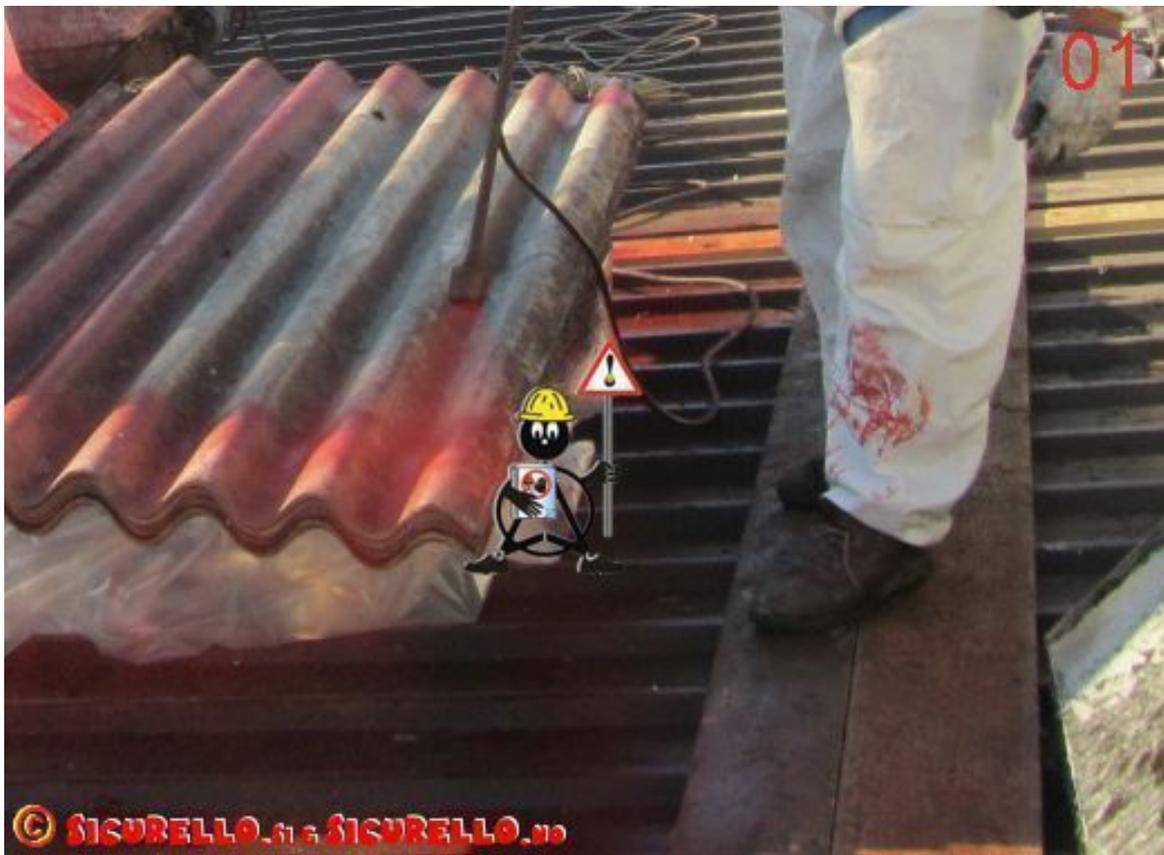
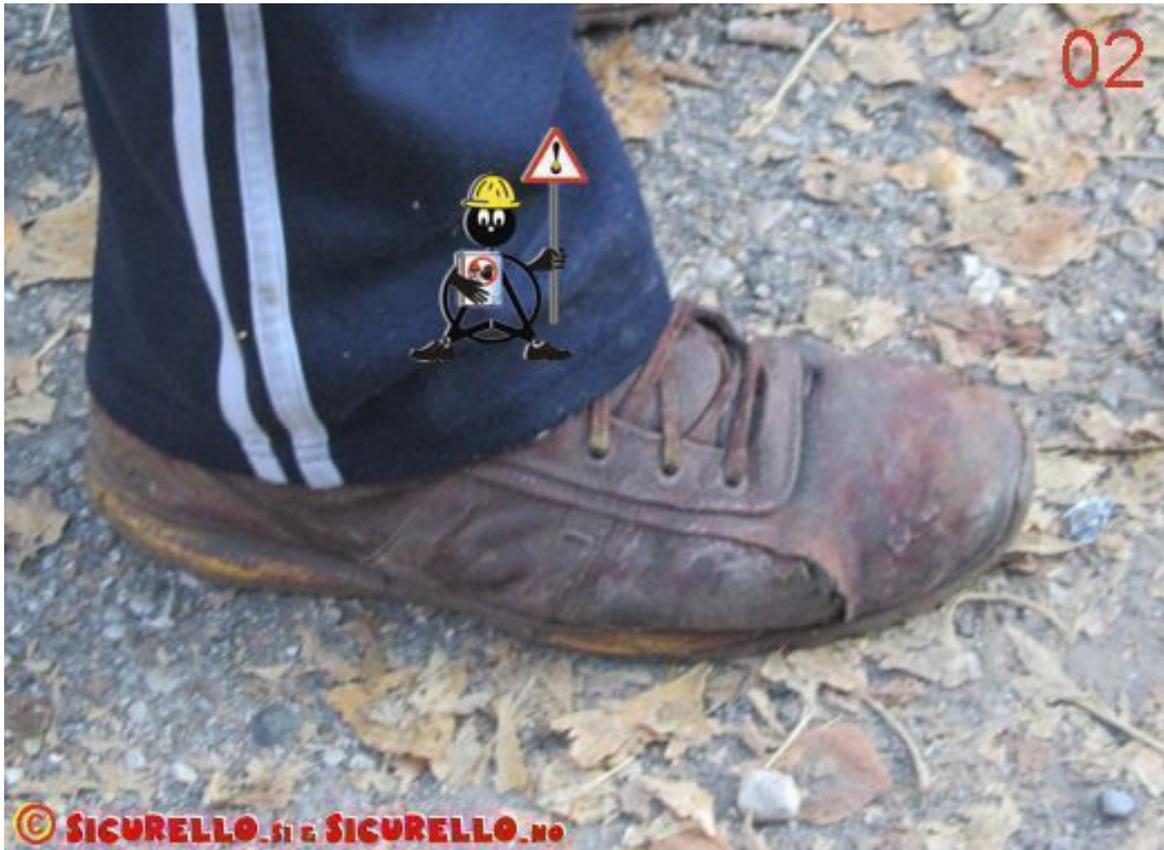
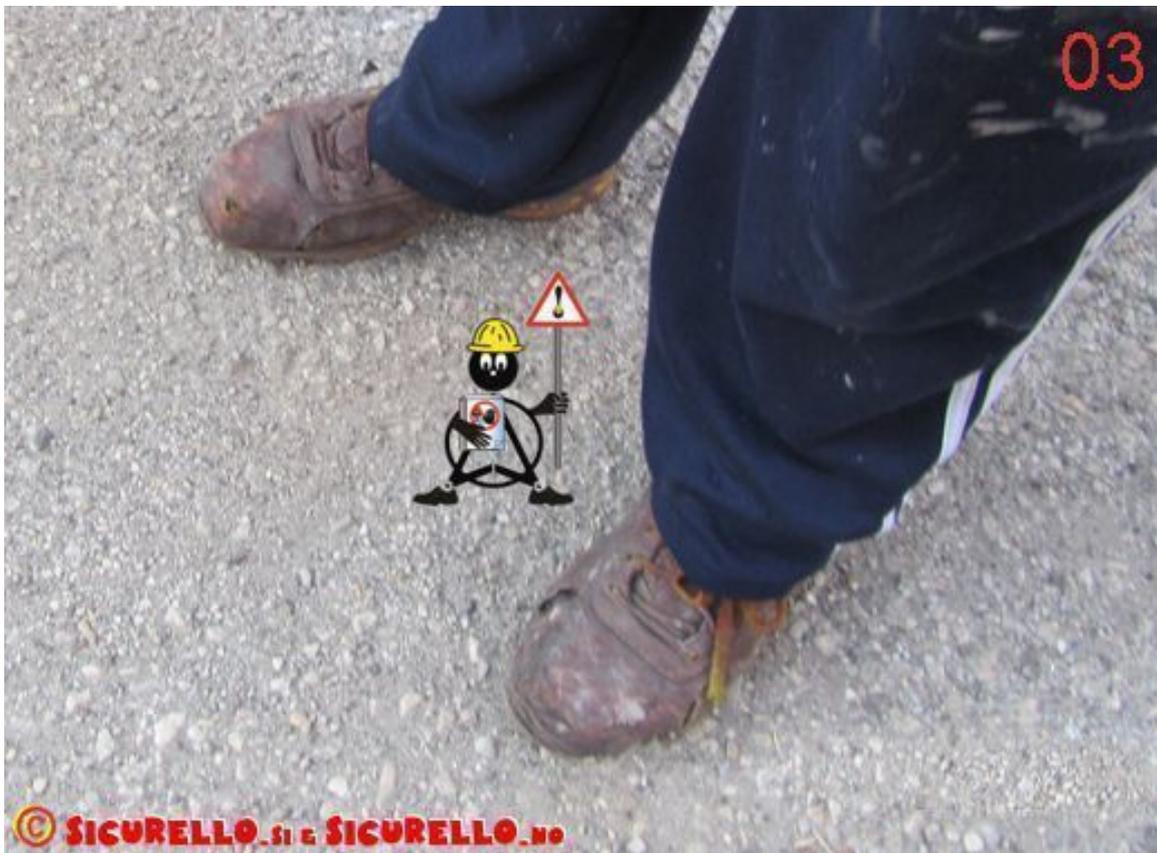
Ed eccoci alle fotografie di oggi che ci mostrano un lavoratore in copertura che, privo delle protezioni soprascarpe, sta eseguendo la sua normale attività di lavoro legata alla rimozione amianto e poi, una volta sceso nel cortile, continua la sua normale attività con le medesime scarpe, che tra l'altro risultano notevolmente danneggiate.

Quante fibre ci saranno all'interno dei tagli presenti sulla tomaia, tra le cuciture, negli occhielli, tra le stringhe e nella scarpa stessa?

E quante verranno messe in circolo quando salirà sul furgone/vettura ed attiverà l'aria condizionata?

Proprio per questi motivi la procedura di lavoro dovrebbe comunque prevedere che le calzature di sicurezza, non appena ultimata la lavorazione, vengano tolte e "bonificate" da eventuali fibre (pulizia, aspirazione, ecc.) e non utilizzate all'esterno dell'area di rimozione.
