Le immagini dell'insicurezza

Piattaforma elevabile non tradizionale (o forse si).

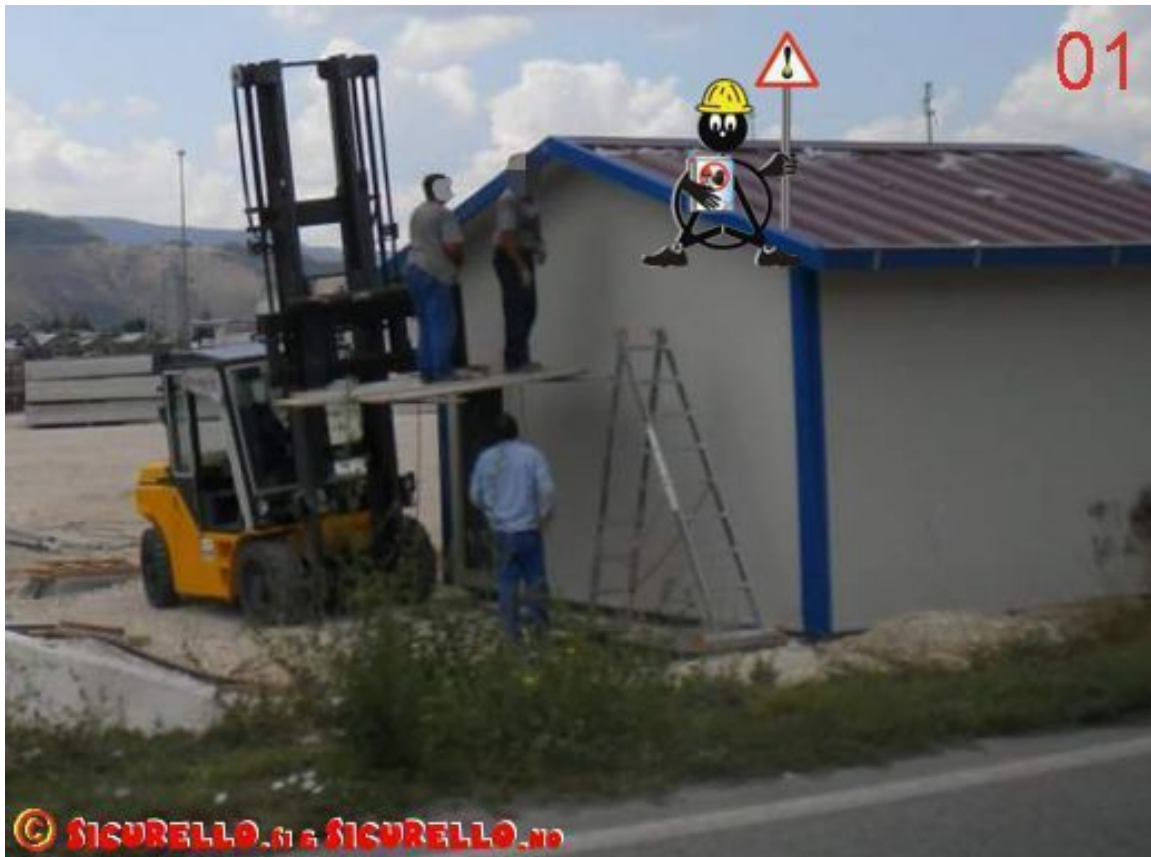
L'Aquila, 20 Gen - Alcuni giorni fa, mentre transitavo su una strada adiacente ad un piazzale ho notato alcuni operatori che utilizzavano il " muletto" in modo non corretto e mi è venuta in mente una situazione simile che ho fotografato alcuni anni fa. Ed è proprio questa l' immagine dell'insicurezza di SICURELLO.no che vi presento oggi.

Penso che non sia necessario commentare l'immagine ed i rischi per i lavoratori, ma un paio di riflessioni sono sicuramente importanti.

La prima riflessione parte dal presupposto che nonostante le norme siano cambiate e gli operatori dei carrelli elevatori siano ormai tutti correttamente formati, le cattive prassi o usanze sono difficili da dimenticare.

La seconda riguarda invece gli aspetti generali riguardo alla programmazione dei lavori, alla loro esecuzione ed alla necessaria vigilanza: sembra impossibile che, andando al di là del comportamento dei singoli lavoratori, nessuno (datori di lavoro, dirigenti, preposti, ...) si sia posto il problema di come il lavoro avrebbe dovuto svolgersi in sicurezza. La foto pubblicata oggi è del 2009, ma le scene che ho visto alcuni giorni fa (non fotografate in quanto non era possibile fermare la vettura e scendere in sicurezza) ed alle quali molti di noi assistono periodicamente sono la testimonianza di come "prevenzione" e "protezione" sono ancora solo concetti e non realtà (e le tristi statistiche di questo periodo ne sono una conferma).
