## **ARTICOLO DI PUNTOSICURO**

Anno 19 - numero 3957 di venerdì 24 febbraio 2017

## Le immagini dell'insicurezza

Scarsa qualità.

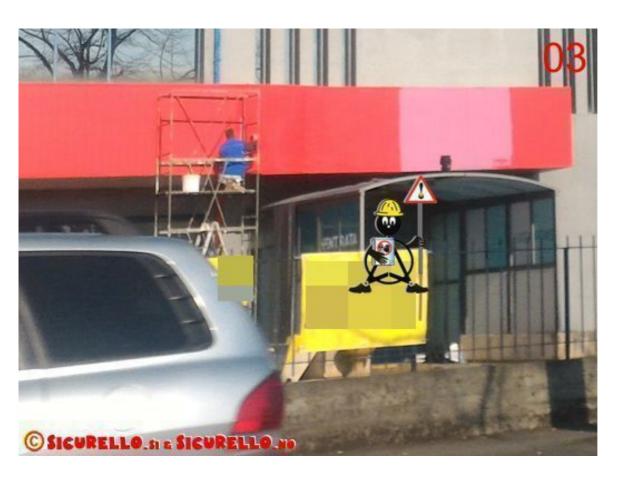
Le immagini dell'insicurezza 1/3

Nello specifico un pittore sta eseguendo una manutenzione di facciata posizionato su un trabattello.

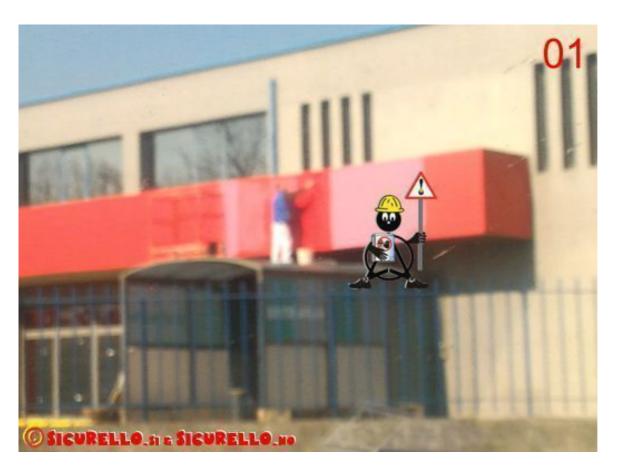
Le immagini dell'insicurezza 2/3

Poi, vista la presenza di un ostacolo ovvero di un tunnel di ingresso di un'attività commerciale, abbandona il trabattello e passa a lavorare direttamente sulla copertura del tunnel.

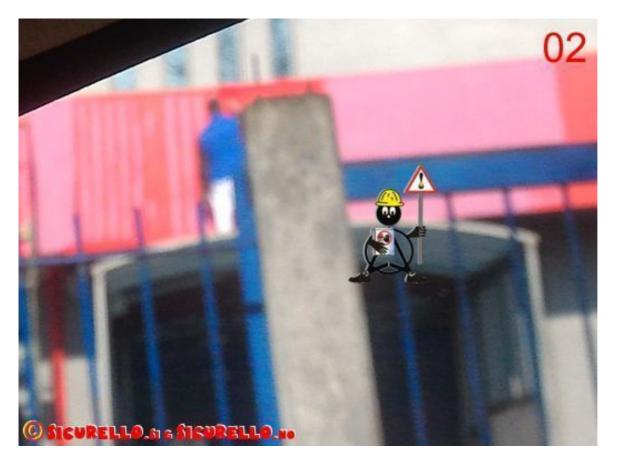
Le immagini dell'insicurezza 3/3

La scelta può andare tra la caduta verso l'esterno per mancanza di protezioni laterali o verso l'interno a causa dallo sfondamento degli elementi di copertura, senza voler contare i rischi derivanti dalla "manovra" di passaggio tra trabattello e tunnel.

Ancora una volta la leggerezza la fa da padrona.
