## **ARTICOLO DI PUNTOSICURO**

### Anno 20 - numero 4183 di Venerdì 23 febbraio 2018

## Le immagini dell'insicurezza

Per fortuna qualcuno mette il gilet ad alta visibilità. Forse però qualcosa non va!!!

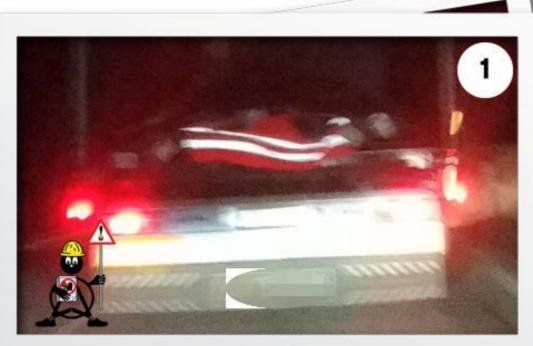
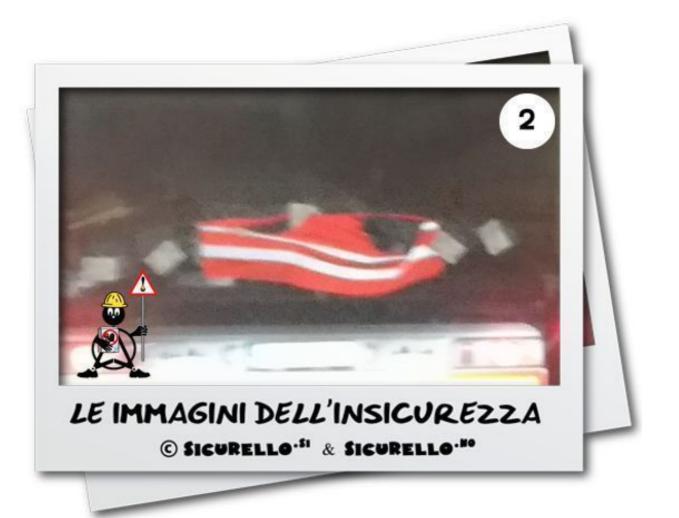
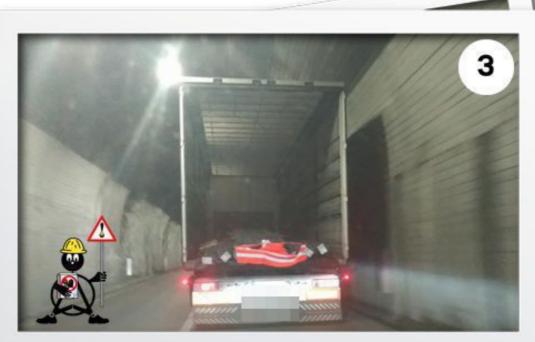
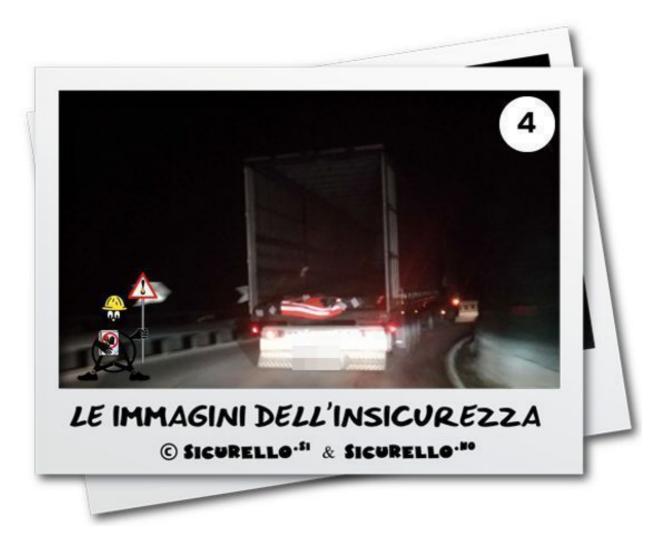
Brescia, 23 Feb - Va bene non voler essere troppo pignoli, va bene non voler spaccare il capello in quattro, ma le immagin dell'insicurezza di SICURELLO.no di oggi rappresentano il "limite" della mancata programmazione o forse della totale improvvisazione.
Pubblicità <#? QUI-PUBBLICITA-MIM-[CODE] ?#>
Premessa: Un carico di materiali ferrosi,
Realtà: un cassone probabilmente troppo corto (o forse era il carico troppo lungo),
Conseguenza naturale: un carico sporgente.
Risultato finale: una soluzione che soluzione non è.
Et voilà, il gilet ad alta visibilità diventa a tutti gli effetti lo "specifico" pannello segnalatore.

Ricordiamo che il <u>codice della strada</u> prevede che qualsiasi sporgenza anche minima, deve essere segnalata mediante un pannello quadrangolare retroriflettente a strisce bianche e rosse di dimensioni di *almeno* 50 cm x 50 cm, posto all'estremità della sporgenza.

Forse la "marcatura" ISO EN 471 (vista la tipologia presumo che non fosse un 20471) del gilet ha confuso l'autista e l'ha fatto presumere che esso fosse "*conforme al modello approvato*".

E almeno speriamo che il gilet non sia quello che l'autista del mezzo deve indossare in caso di sosta a bordo strada.
