Le immagini dell'insicurezza: lo scivolo

La lamiera c'è, l'inclinazione pure, quello che manca è il tappetone gonfiabile alla base.

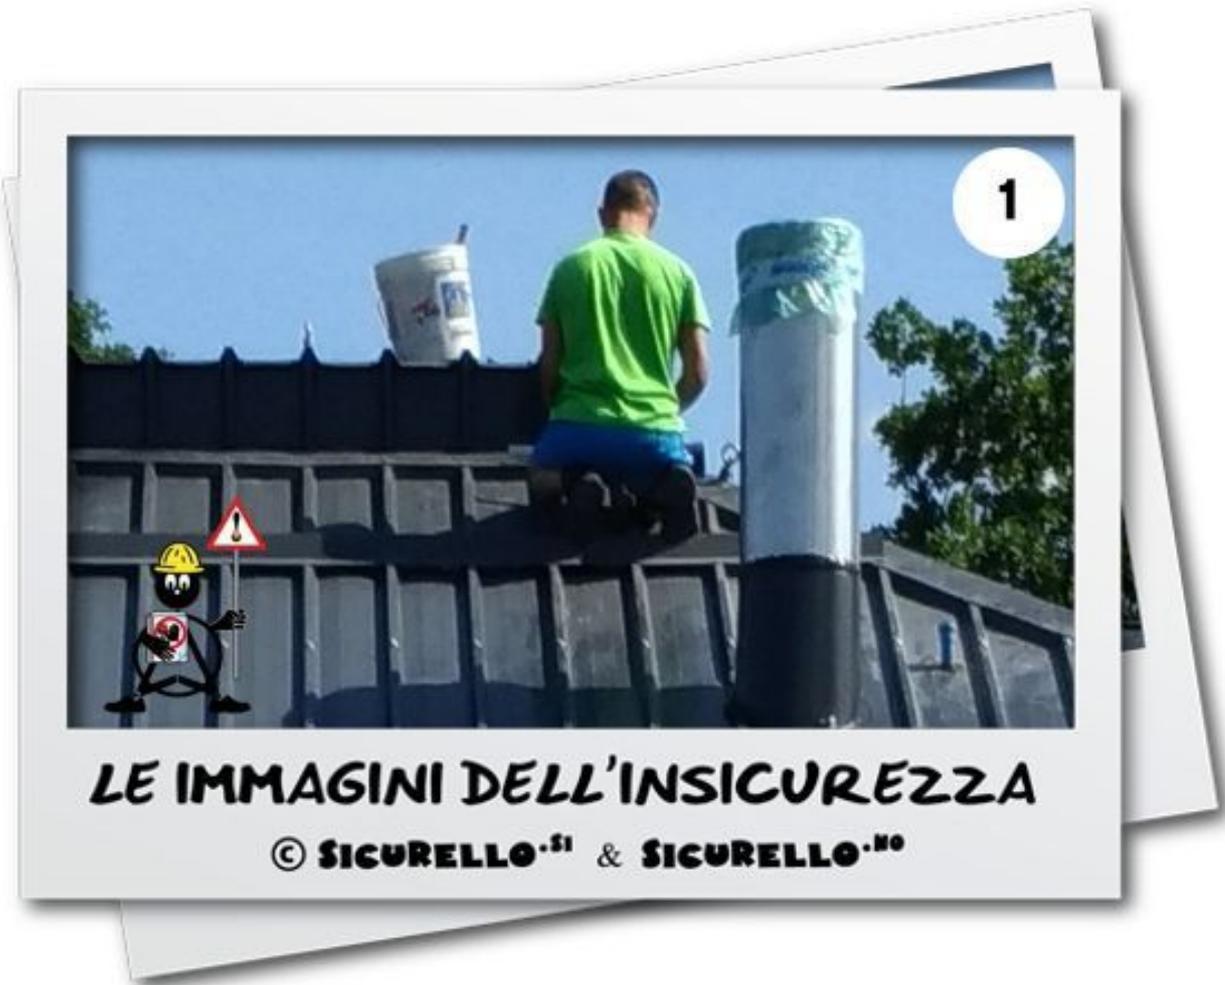
E' sì, guardando le immagini dell'insicurezza di SICURELLO.no di oggi il pensiero corre ad uno scivolo di un parco giochi, purtroppo però non si tratta di questo, ma di un tetto in lamiera, dove un lattoniere sta tranquillamente lavorando in quota senza adottare alcun tipo di protezione (collettiva od individuale).

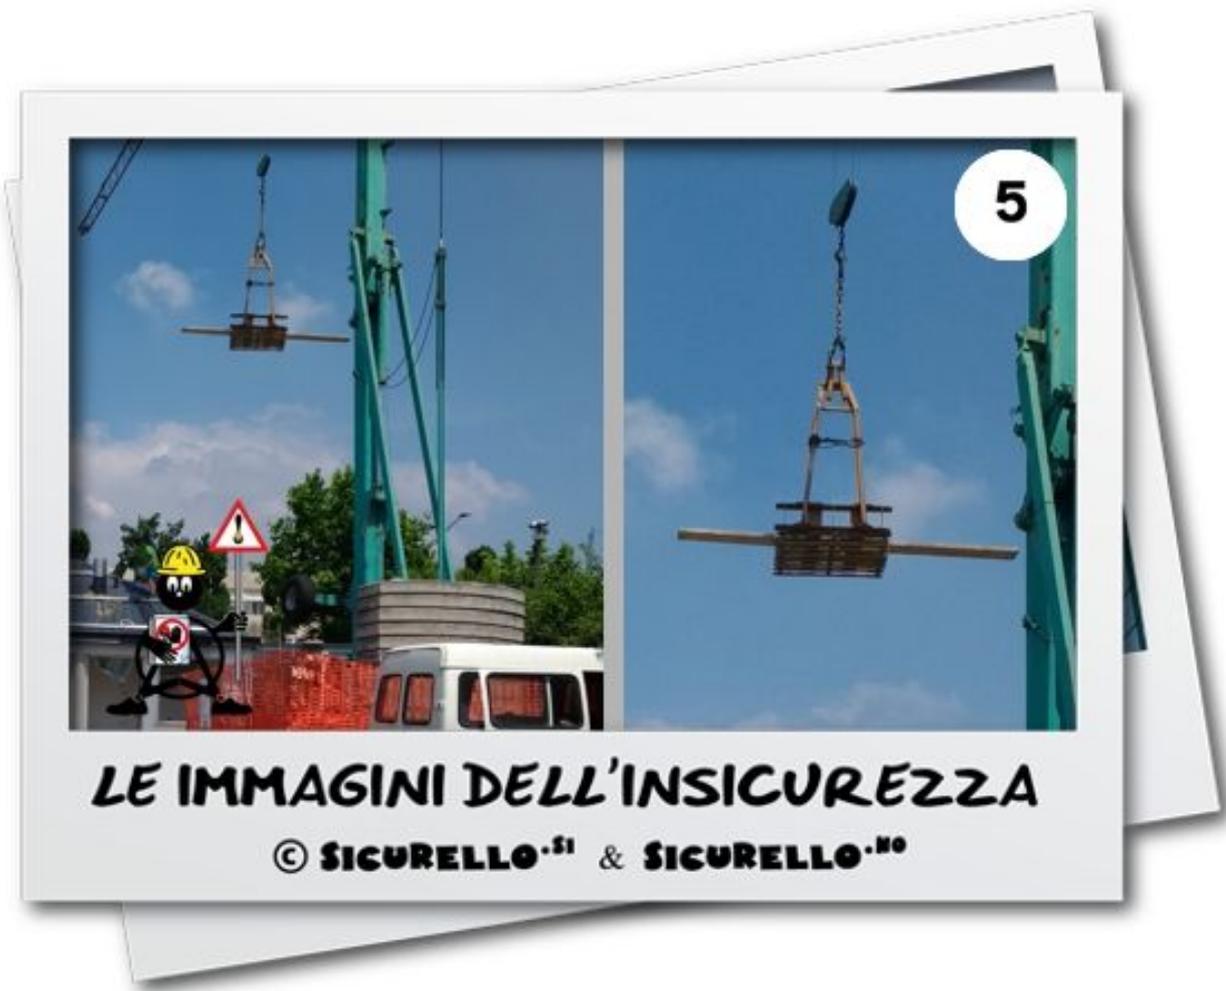
E pensare che i punti di ancoraggio ci sarebbero anche. Ma a cosa serviranno? E in questa situazione basta un piede in fallo per cadere pesantemente al suolo.

Ma poi allargando lo sguardo la situazione non è certamente delle migliori, un collega infatti lavora tranquillamente in piedi ed a scavalco su una scala doppia e rischia di cadere ad ogni movimento, il carico (anche se ridotto) della gru non è regolare, eccettuate le calzature ed un paio di guanti i dpi sono totalmente assenti, però il cartello multiseinale con obblighi e divieti in materia di sicurezza c'è!!!
