ARTICOLO DI PUNTOSICURO

Le immagini dell'insicurezza: Pedoni

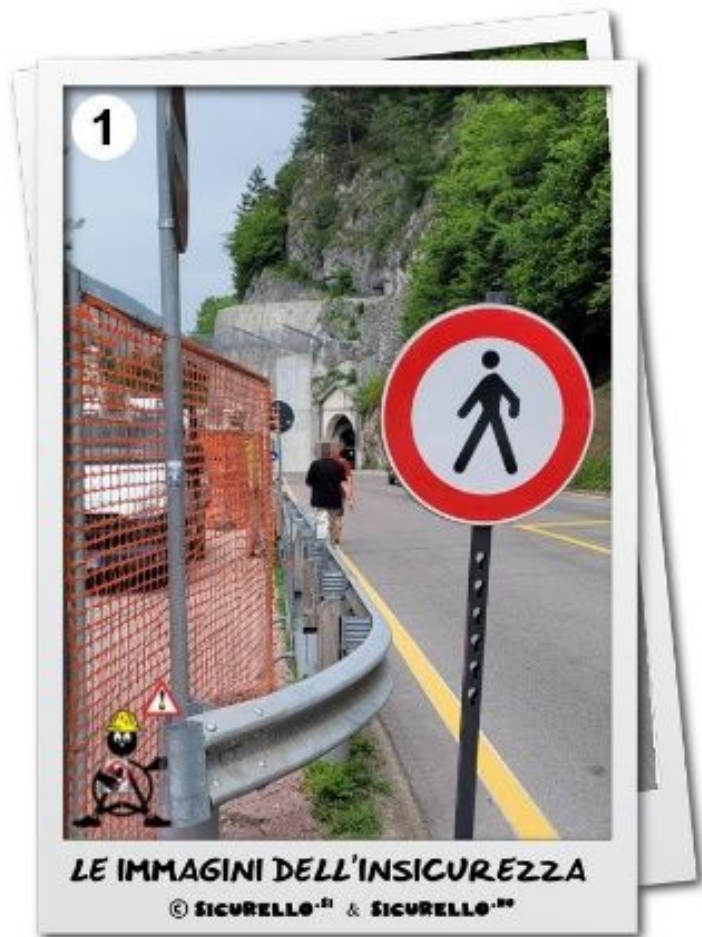
Le immagini dell'insicurezza di SICURELLO.no di oggi ci portano invece dall'altra parte della barricata, dove, per lavori che rendevano insicuro il transito di pedoni (si trattava di una strada statale per la quale era stato istituito un senso unico alternato gestito con sistema semaforico e non vi era fisicamente la possibilità di transito di pedoni che dovevano utilizzare una viabilità alternativa (forse non comoda, ma comunque presente), l'impresa ha posizionato correttamente la segnaletica di divieto, ma i pedoni sistematicamente non la rispettavano. Anche la presenza di operatori che segnalavano il divieto non veniva rispettato (anche se la voglia di impedire "fisicamente" il passaggio a volte era tanta).

Nel caso documentato dalla foto, ai pedoni è stato chiesto se non avevano visto il cartello, la risposta è stata esemplare: "Sì, ma passando da qui siamo più comodi". Null'altro da aggiungere.
