# **Le immagini dell'insicurezza**

*Dispositivi di protezione individuale: cura e manutenzione (parte quarta).*

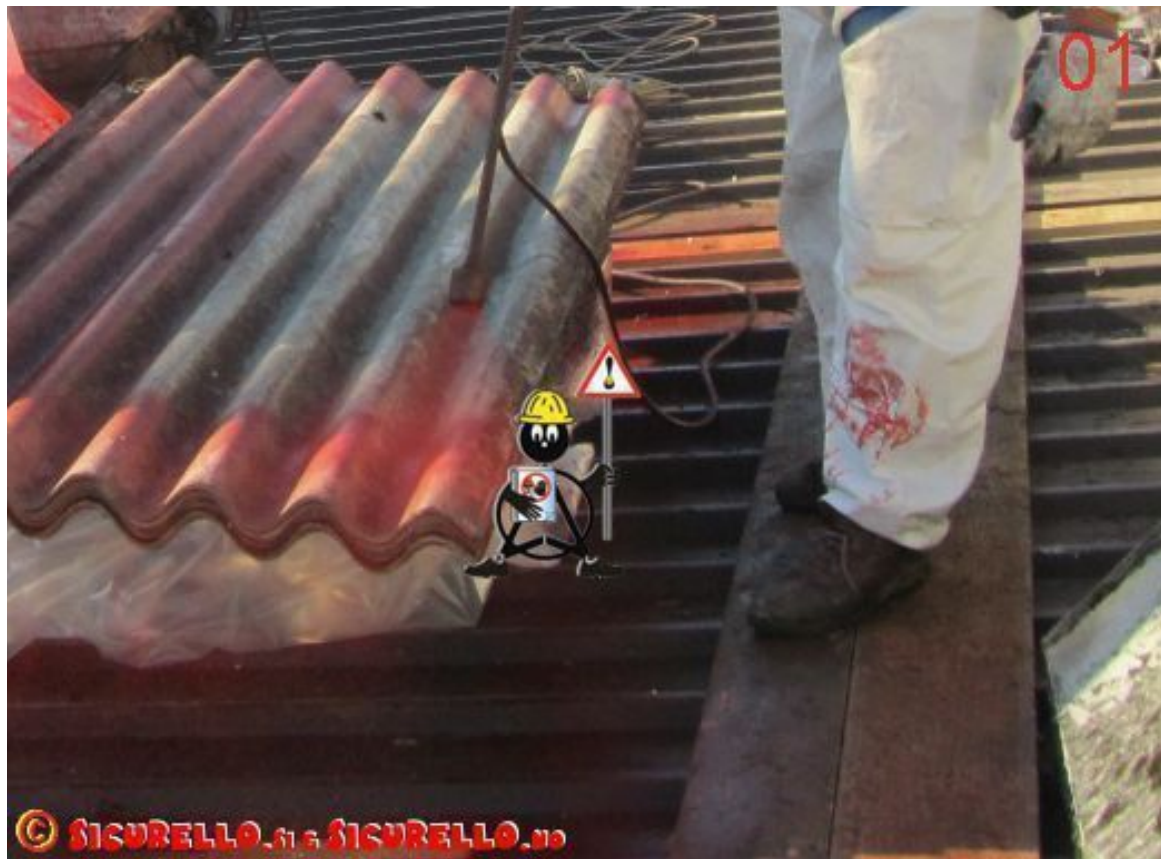
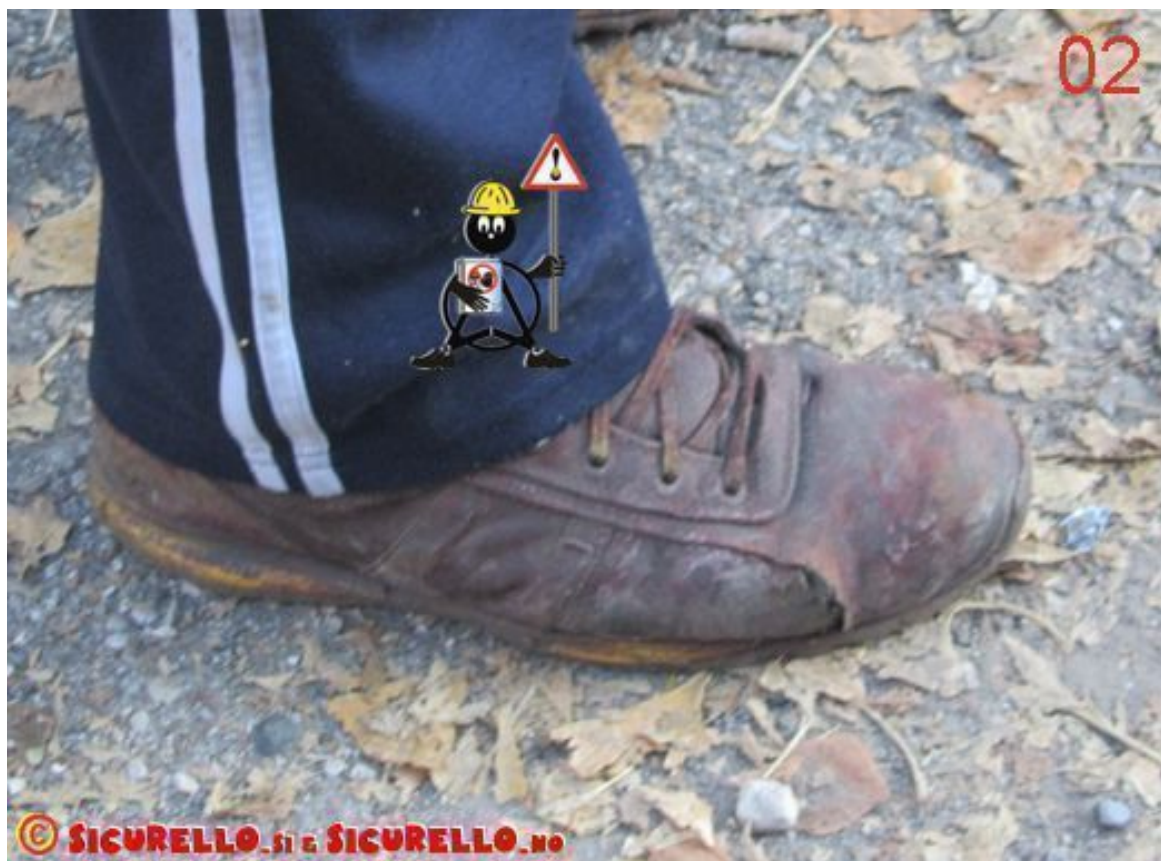
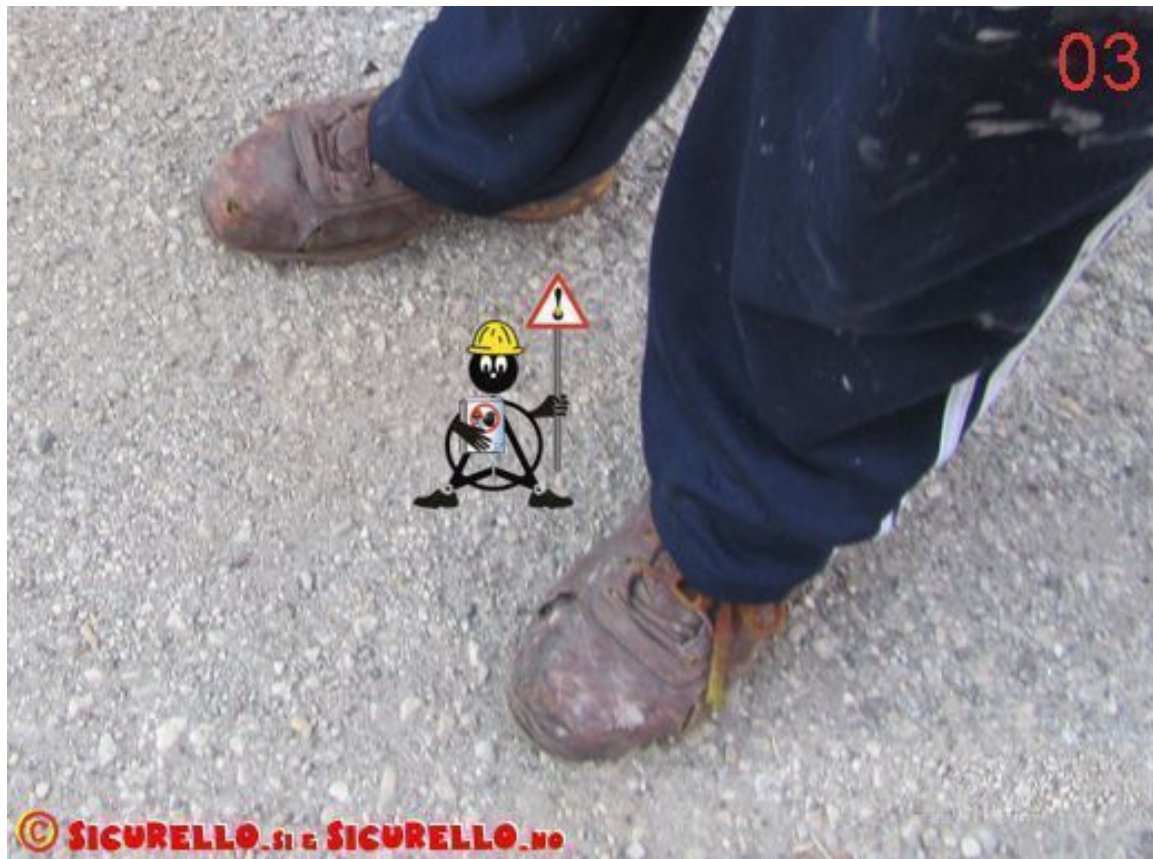
Ed eccoci alle fotografie di oggi che ci mostrano un lavoratore in copertura che, privo delle protezioni sovrascarpe, sta eseguendo la sua normale attività di lavoro legata alla rimozione amianto e poi, una volta sceso nel cortile, continua la sua normale attività con le medesime scarpe, che tra l'altro risultano notevolmente danneggiate.

Quante fibre ci saranno all'interno dei tagli presenti sulla tomaia, tra le cuciture, negli occhielli, tra le stringhe e nella scarpa stessa?

E quante verranno messe in circolo quando salirà sul furgone/vettura ed attiverà l'aria condizionata?

Proprio per questi motivi la procedura di lavoro dovrebbe comunque prevedere che le calzature di sicurezza, non appena ultimata la lavorazione, vengano tolte e "bonificate" da eventuali fibre (pulizia, aspirazione, ecc.) e non utilizzate all'esterno dell'area di rimozione.
