## SOTTO LO STESSO TETTO

a cura di Giovanni Muresu, Servizio Pre.S.A.L. della Asl AL

### Che cosa è successo

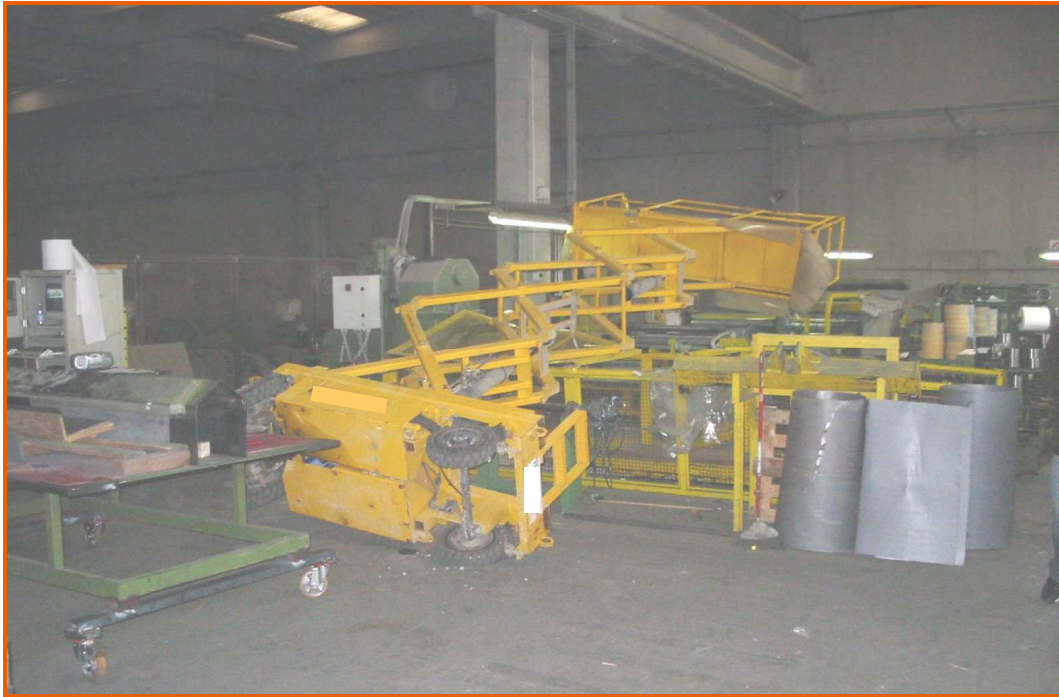
Dopo una corsa di una decina di metri, il carro ponte ha urtato la piattaforma facendola precipitare a terra. Mauro, sbalzato fuori della piattaforma, è morto cadendo su una linea di produzione in quel momento non attiva; Alfonso, rimasto incastrato nel parapetto della piattaforma, ha riportato delle lesioni con una prognosi di 34 giorni.
