Le immagini dell'insicurezza

Le immagini relative a cattive esecuzioni di lavori. Quando i rischi sopraggiungono dopo il termine dell'attività per un mancato controllo finale sul lavoro eseguito.

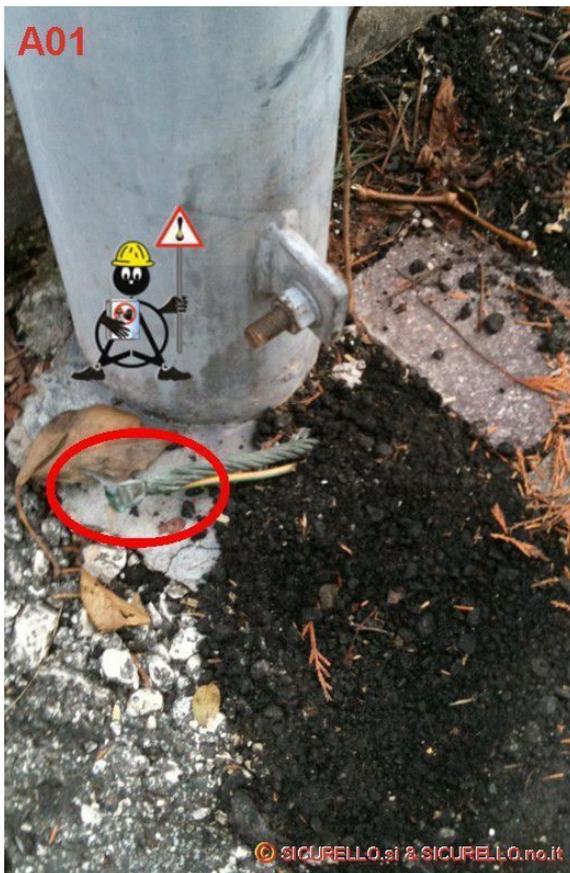
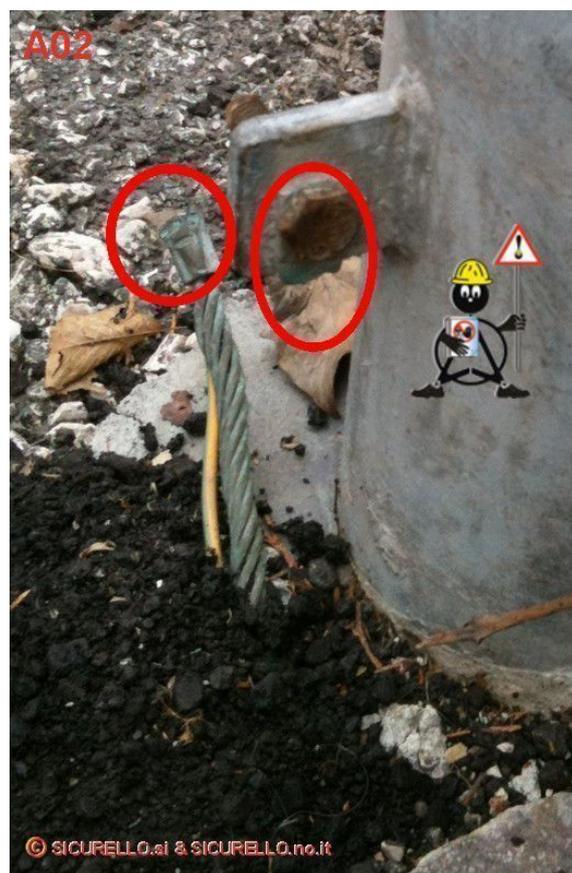
Nelle prime fotografie (foto A01 - A02) possiamo notare che, durante i lavori di sistemazione di un marciapiede, il **collegamento a terra delle parti metalliche di un lampione** è stato danneggiato ed al termine dei lavori nessuno si è preoccupato di ripristinarlo. Il rischio di elettrocuzione potrebbe essere in agguato. Attenzione: forse il lampione potrebbe essere di tipo a doppio isolamento (!?!), ma allora non si capisce il motivo per cui tutti i lampioni della via sono stati regolarmente collegati a terra? foto A03.

I due episodi, così come molti altri che si potrebbero segnalare, ci fanno comprendere come l'esecuzione di piccoli lavori di manutenzione e/o sistemazione, anche e soprattutto in ambito urbano, dovrebbero essere eseguiti con maggiore perizia e con un più accurato **controllo del risultato finale**.

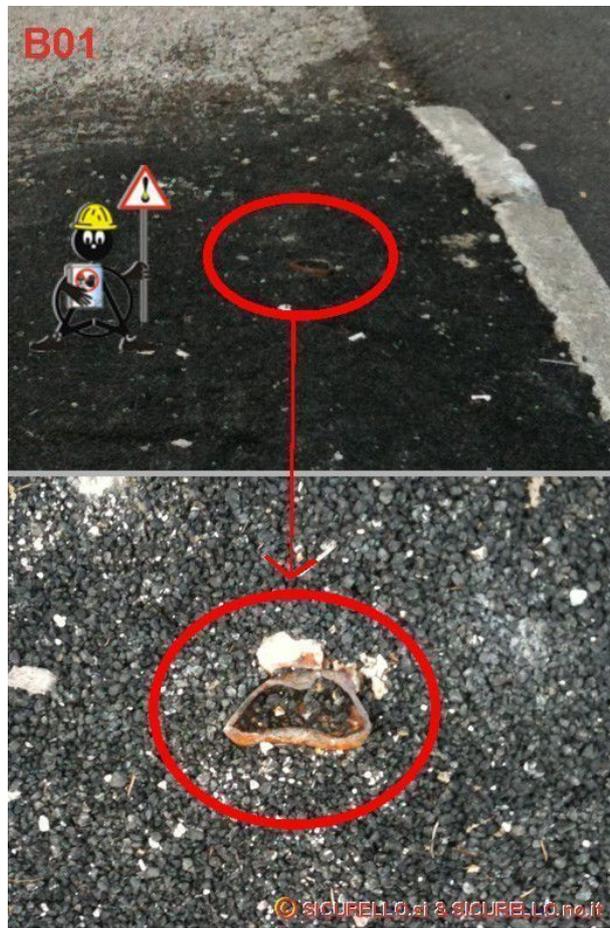
Nella seconda serie di fotografie analizziamo invece il risultato di una semplice **operazione dirimazione di un palo tubolare in ferro** della segnaletica stradale. L'addetto ai lavori, dopo aver tagliato il palo alla base, si è probabilmente accorto che rimaneva un moncone sporgente dall'asfalto del marciapiede e, forse con una mazza, ha cercato di schiacciarlo.

Il risultato finale dell'operazione è stato quello di avere un moncone del palo di ferro sporgente di alcuni centimetri e con i bordi molto taglienti (foto B01) e la malcapitata persona che ha avuto la sventura di cadere su di esso ha subito un grave danno alla gamba (foto B02) con frattura di tibia e perone.
