ARTICOLO DI PUNTOSICURO

Le immagini dell'insicurezza

Lavori di manutenzione all'interno di un'abitazione.

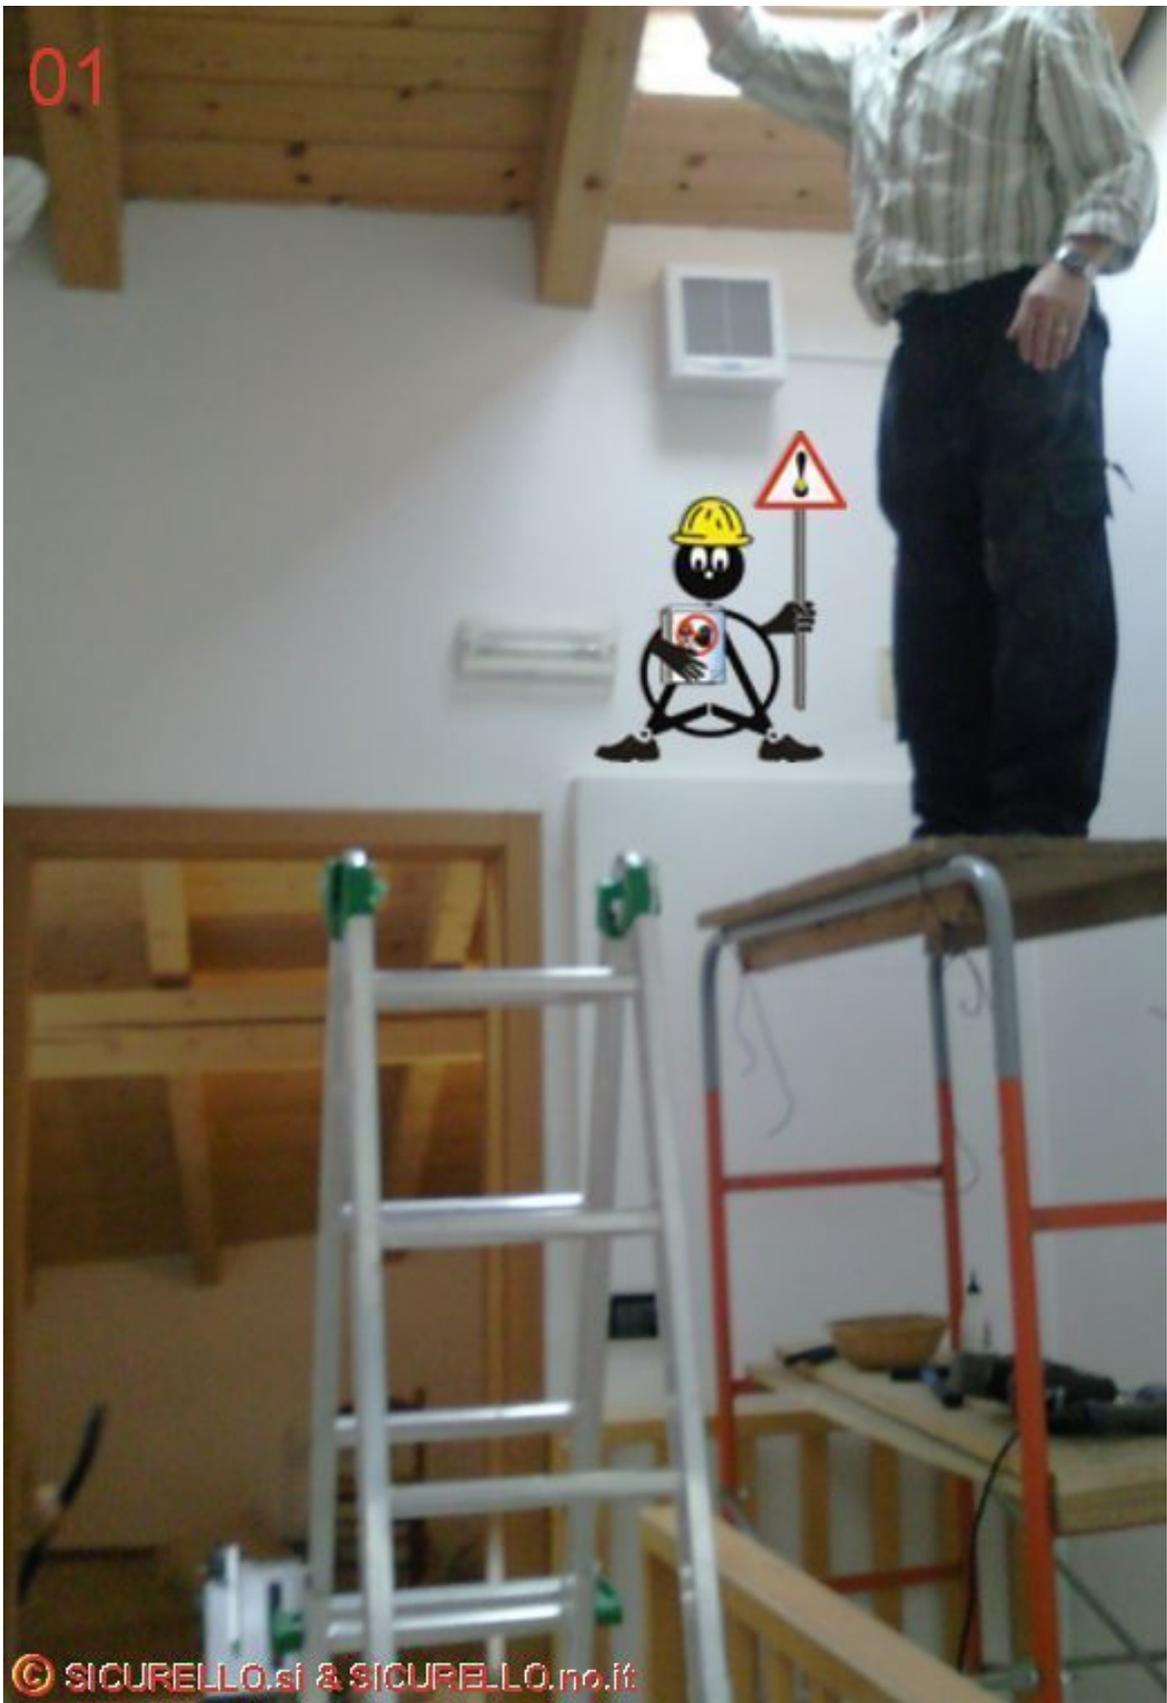
01

Un piccolo trabattello di tipo hobbistico viene modificato in modo "casalingo", innalzando il piano di lavoro e trasformandolo in un apprestamento altamente pericoloso.

Per raggiungere la quota di lavoro i parapetti sono stati trasformati in base di appoggio di un nuovo piano di lavoro costruito con pannelli e tavole di legno recuperate e fissato con scarti di fili elettrici, il capolavoro negativo riguarda poi la base di partenza

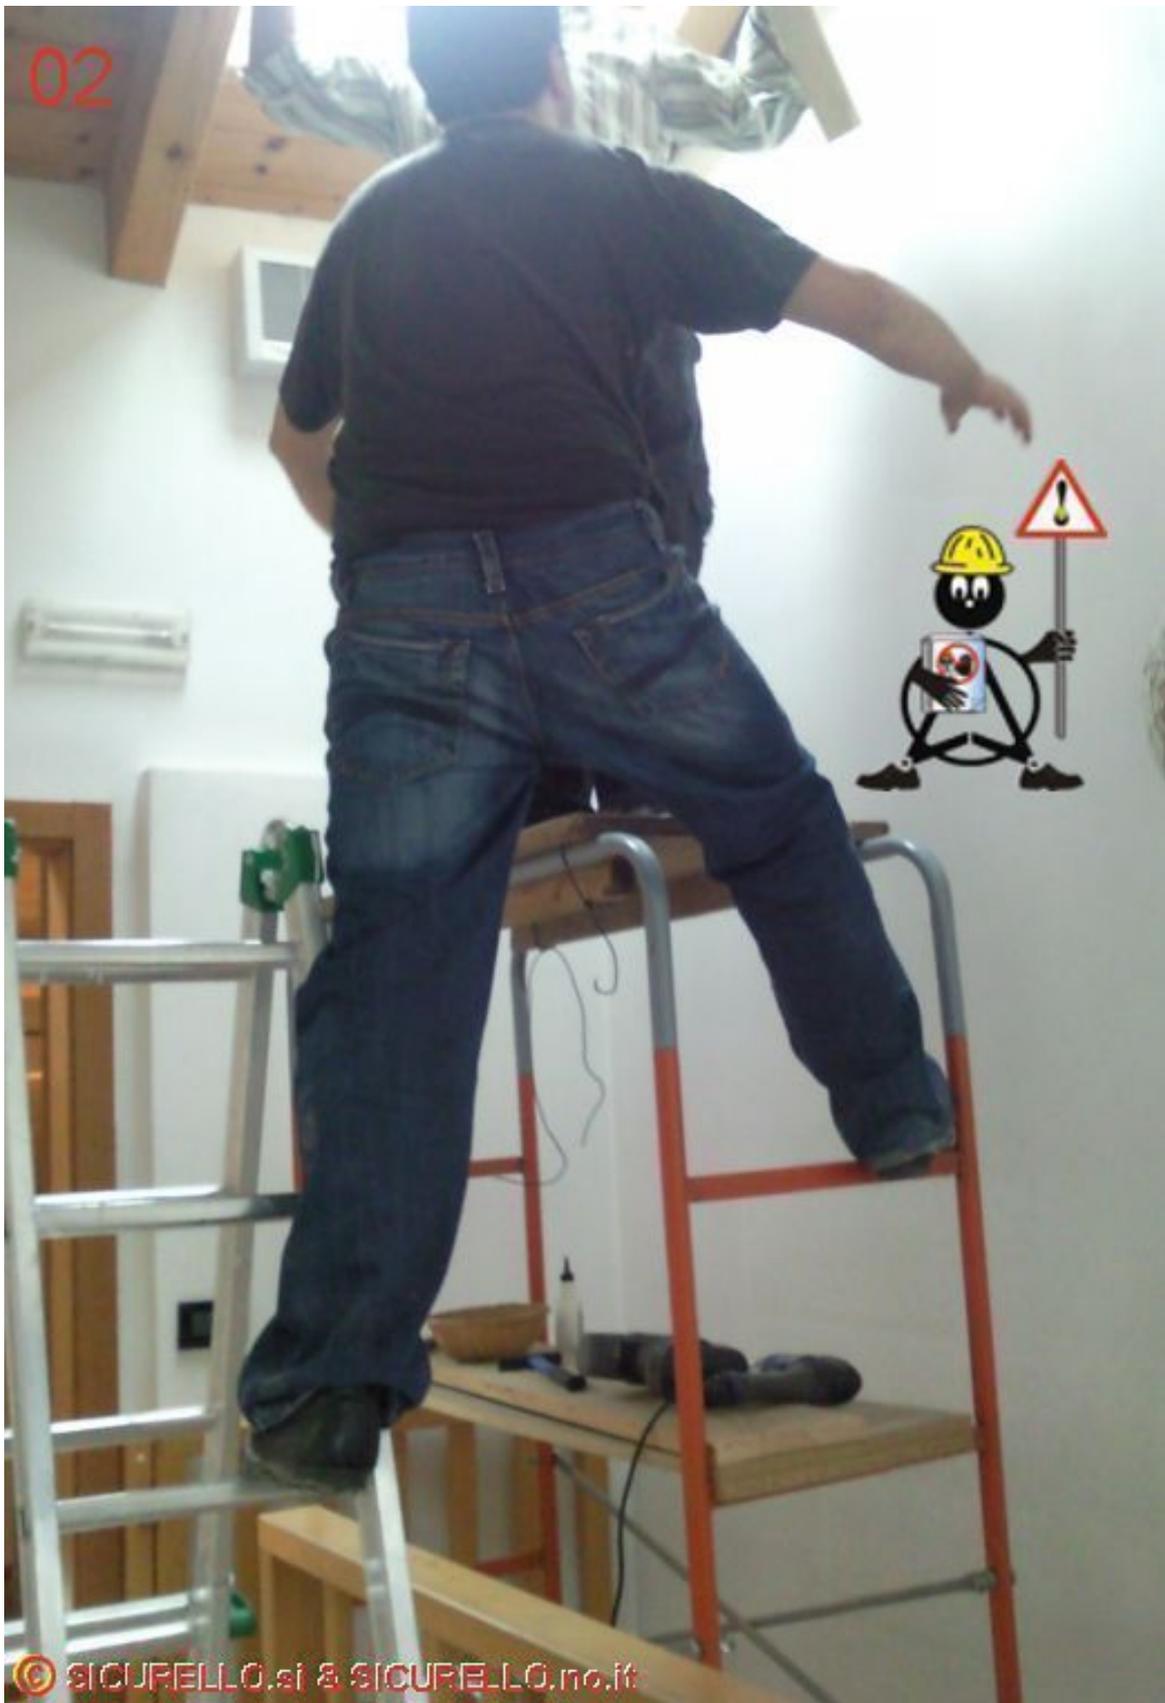
02

posto su un vano scala. Anche in questo caso la costruzione ricorda più un castello di carte che non un piano di lavoro. La necessità di raggiungere la nuova quota di lavoro spinge poi ad utilizzare come "trampolino" una scala doppia. Che dire? L'unica cosa sicura di questa attività è il rischio di farsi veramente molto male.
