### Le immagini dell'insicurezza

*Speciale Ponteggi ? Quinta Parte: "una monografia" in più parti dedicata ai vari aspetti dell'insicurezza relativa al montaggio ed utilizzo dei ponteggi - L'uso scorretto dei ponteggi.*

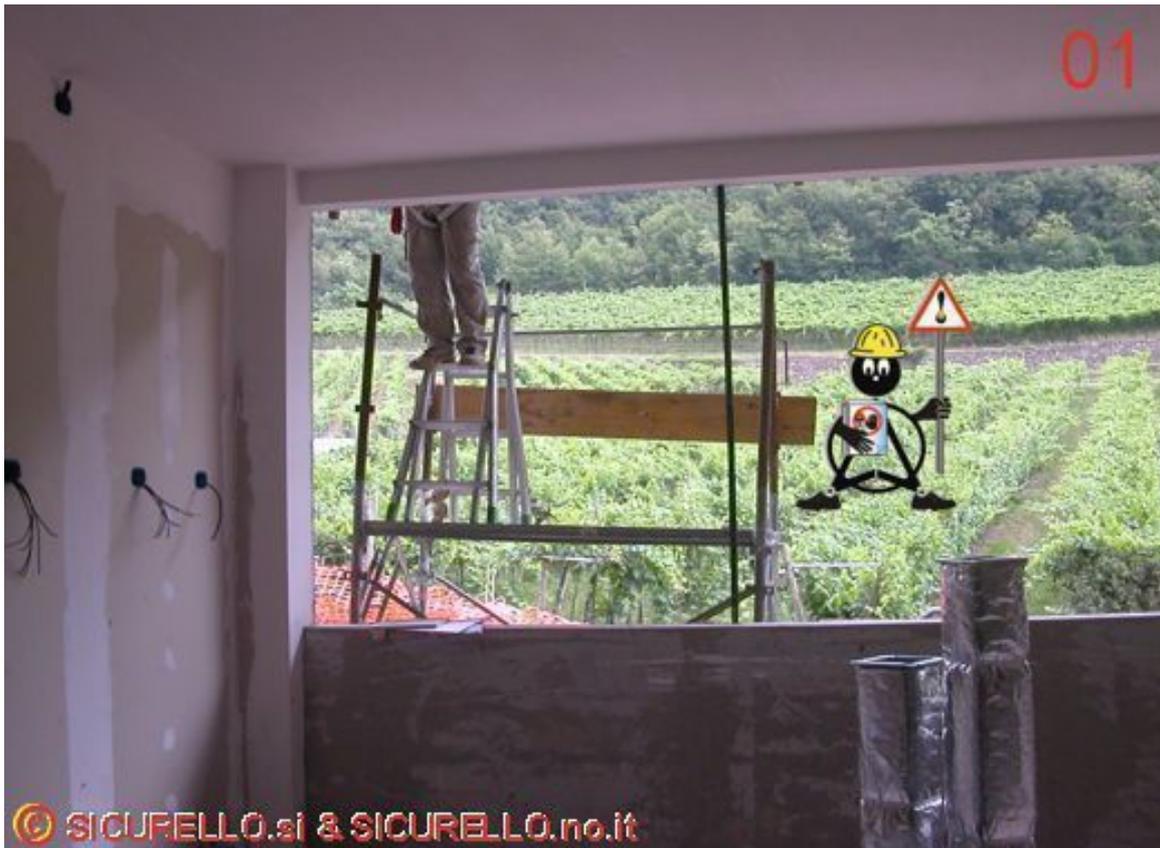
Foto 01: Il ponteggio , incompleto e precario, viene utilizzato come base di partenza per posizionare una scala doppia.

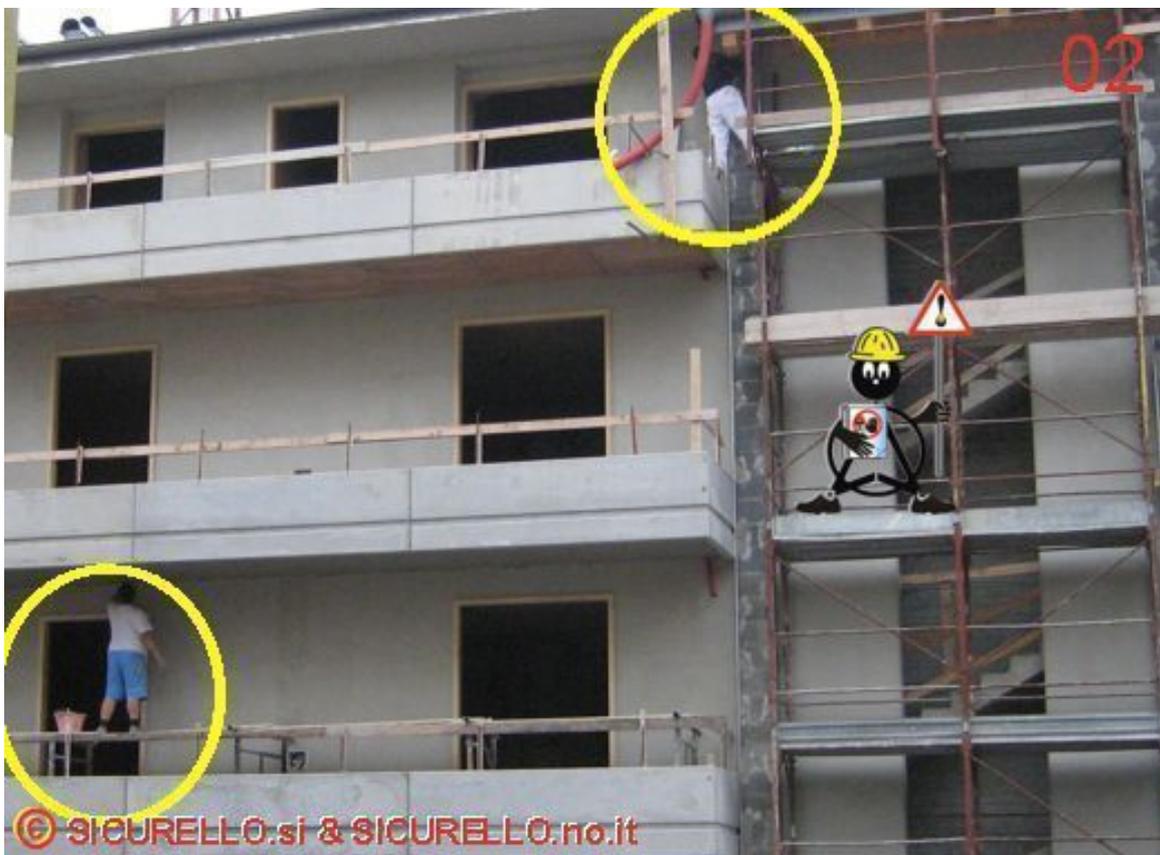
Foto 02: Due le situazioni evidenziate, nella prima l'operaio si posiziona tra il ponteggio ed il parapetto del poggiolo attiguo. In caso di caduta il salto è di una decina di metri. Nella seconda un operaio lavora su un ponte realizzato con cavalletti ed il parapetto del poggiolo non lo tutela dal rischio di caduta.

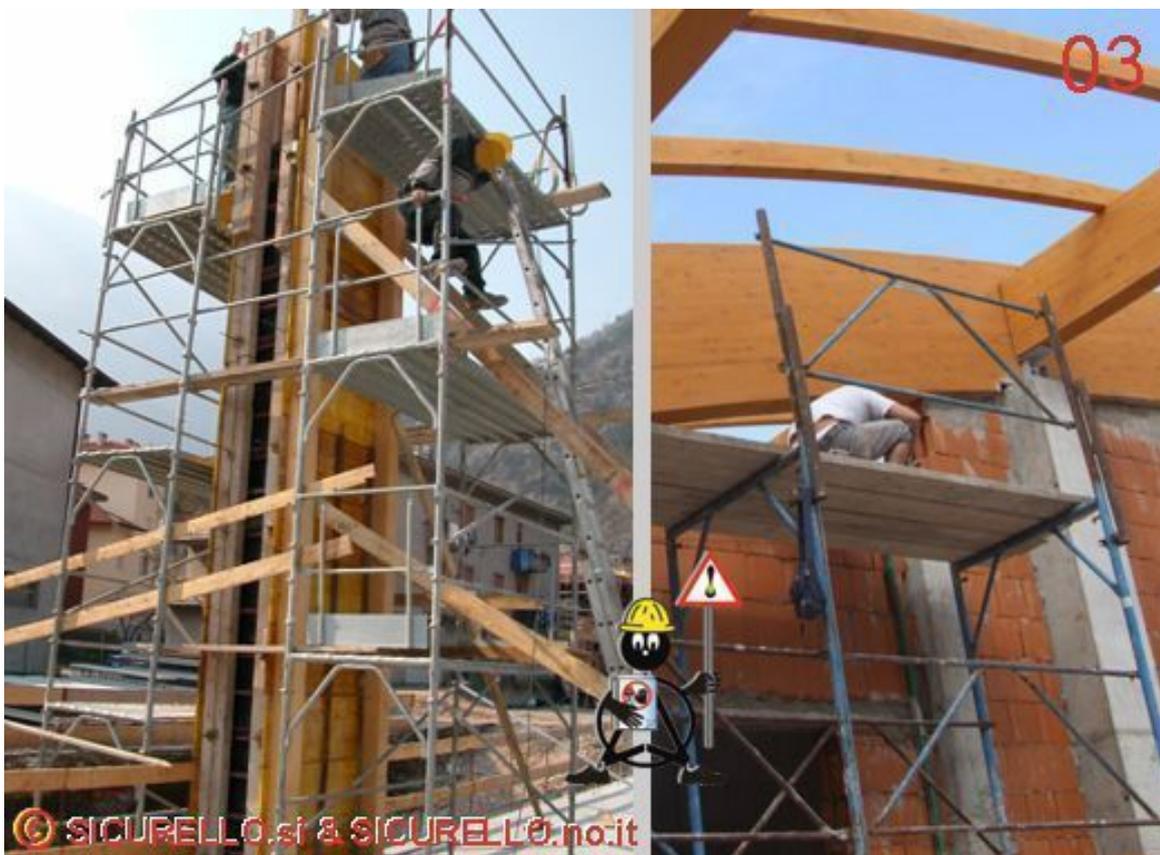
Foto 03 lato sinistro: La scala posizionata esternamente al ponteggio costringe l'operaio a strane manovre per accedere od uscire dal ponteggio. Anche in questo caso il rischio caduta è elevato. Non è poi chiaro ? anche se intuibile ? quale sia stato il percorso di accesso all'ultimo piano del ponteggio da parte del secondo operaio.

Foto 03 lato destro: Il ponteggio incompleto espone l'operaio al rischio di caduta su tutti i lati.

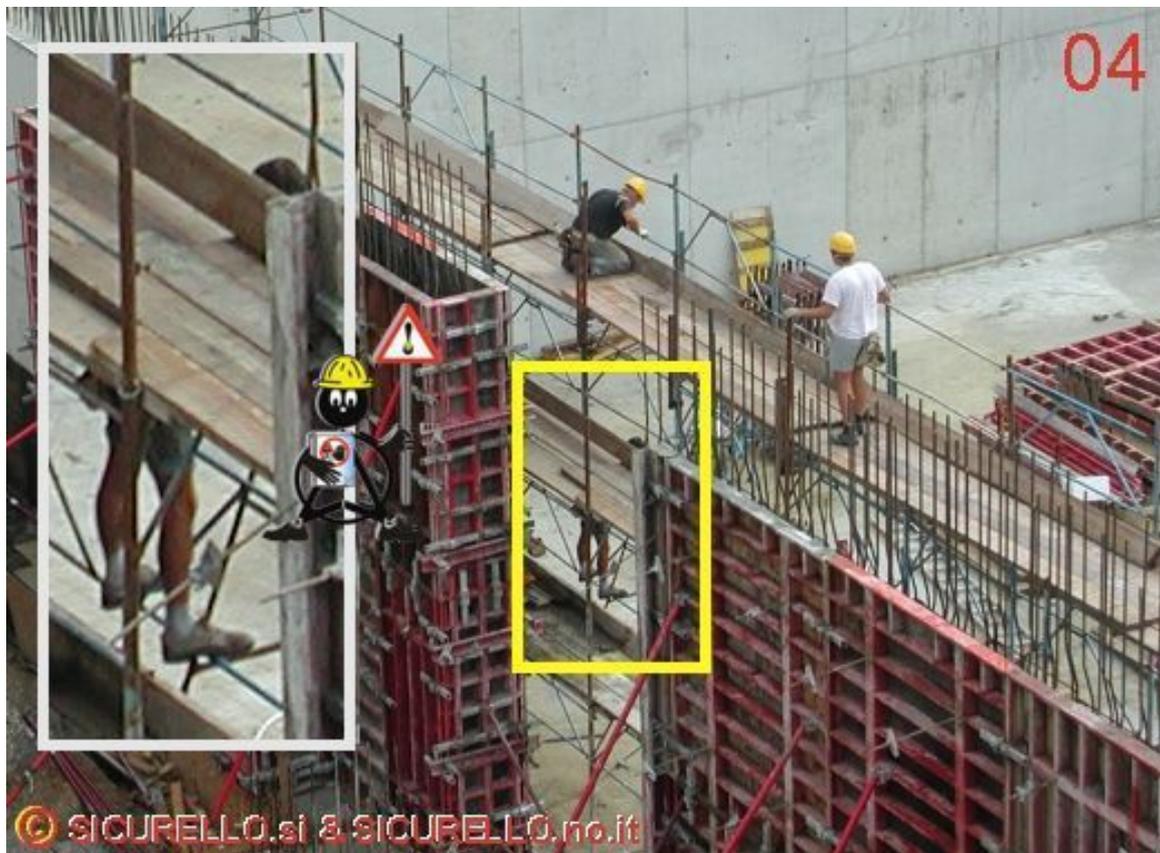
Foto 04: Chi ha "progettato" e "montato" il ponteggio non ha tenuto conto della tipologia di opera che sarebbe stata realizzata e pertanto non ha previsto i necessari parapetti sul lato interno (verso l'opera in fase di realizzazione). Anche in questo caso e' notevole il rischio di caduta dall'alto. Da notare l'operaio che con i piedi sul parapetto si sporge pericolosamente per passare del materiale al collega in alto che a sua volta si sporge anch'esso tra i correnti del parapetto.

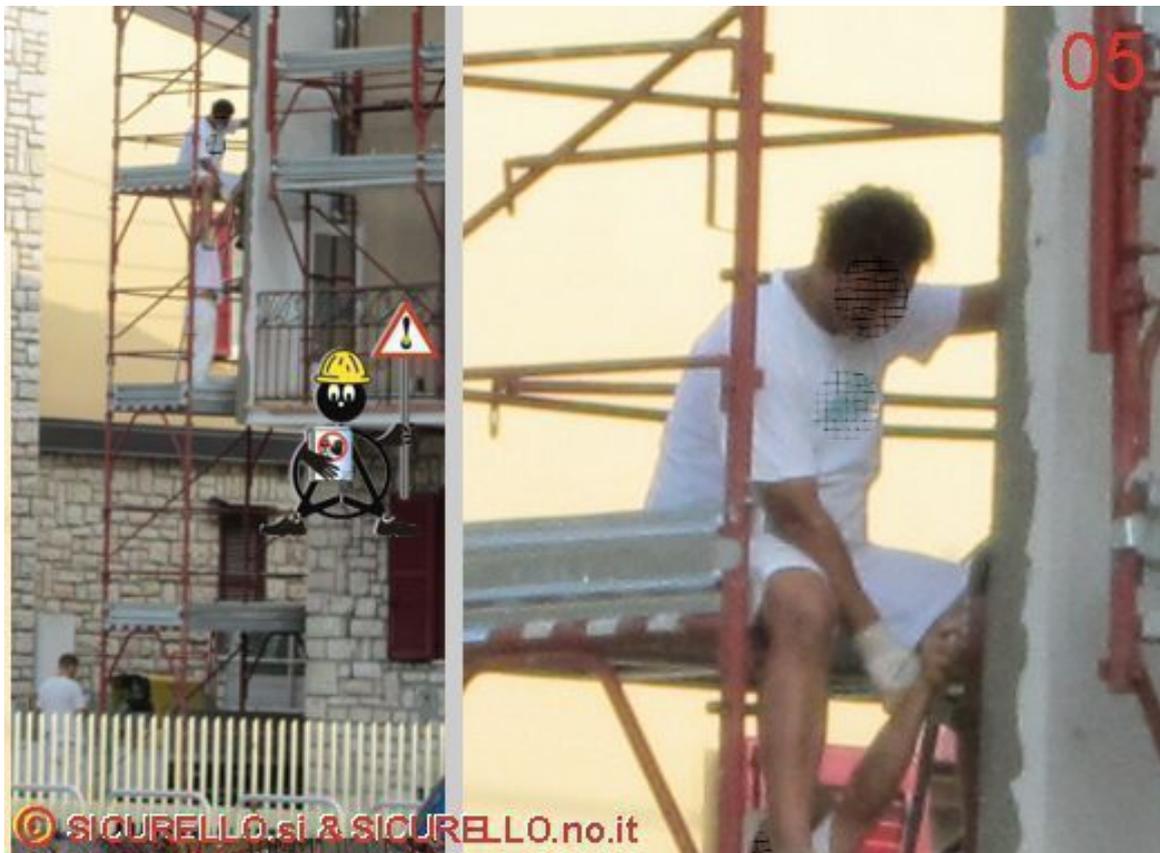
Foto 05: Sedersi a 6 metri di altezza e far ciondolare le gambe nel vuoto è certamente molto comodo, ma non altrettanto sicuro. Da notare che alle spalle dell'operaio si vedono i correnti orizzontali del parapetto che sono stati sganciati dal loro alloggiamento per permettere all'operaio di sedersi.
