# **Le immagini dell'insicurezza**

*Ha 4 ruote, viene utilizzato per lavorare in quota, ma non è un "trabattello".*

Trento, 20 Lug - Durante i lavori di montaggio degli elementi di finitura della facciata di un edificio, anziché utilizzare il classico ponte su ruote ? comunemente denominato trabattello - che avrebbe egregiamente risolto i problemi legati al posizionamento degli operai ed alla corretta esecuzione del lavoro, qualcuno si è industriato per trovare una soluzione alternativa.

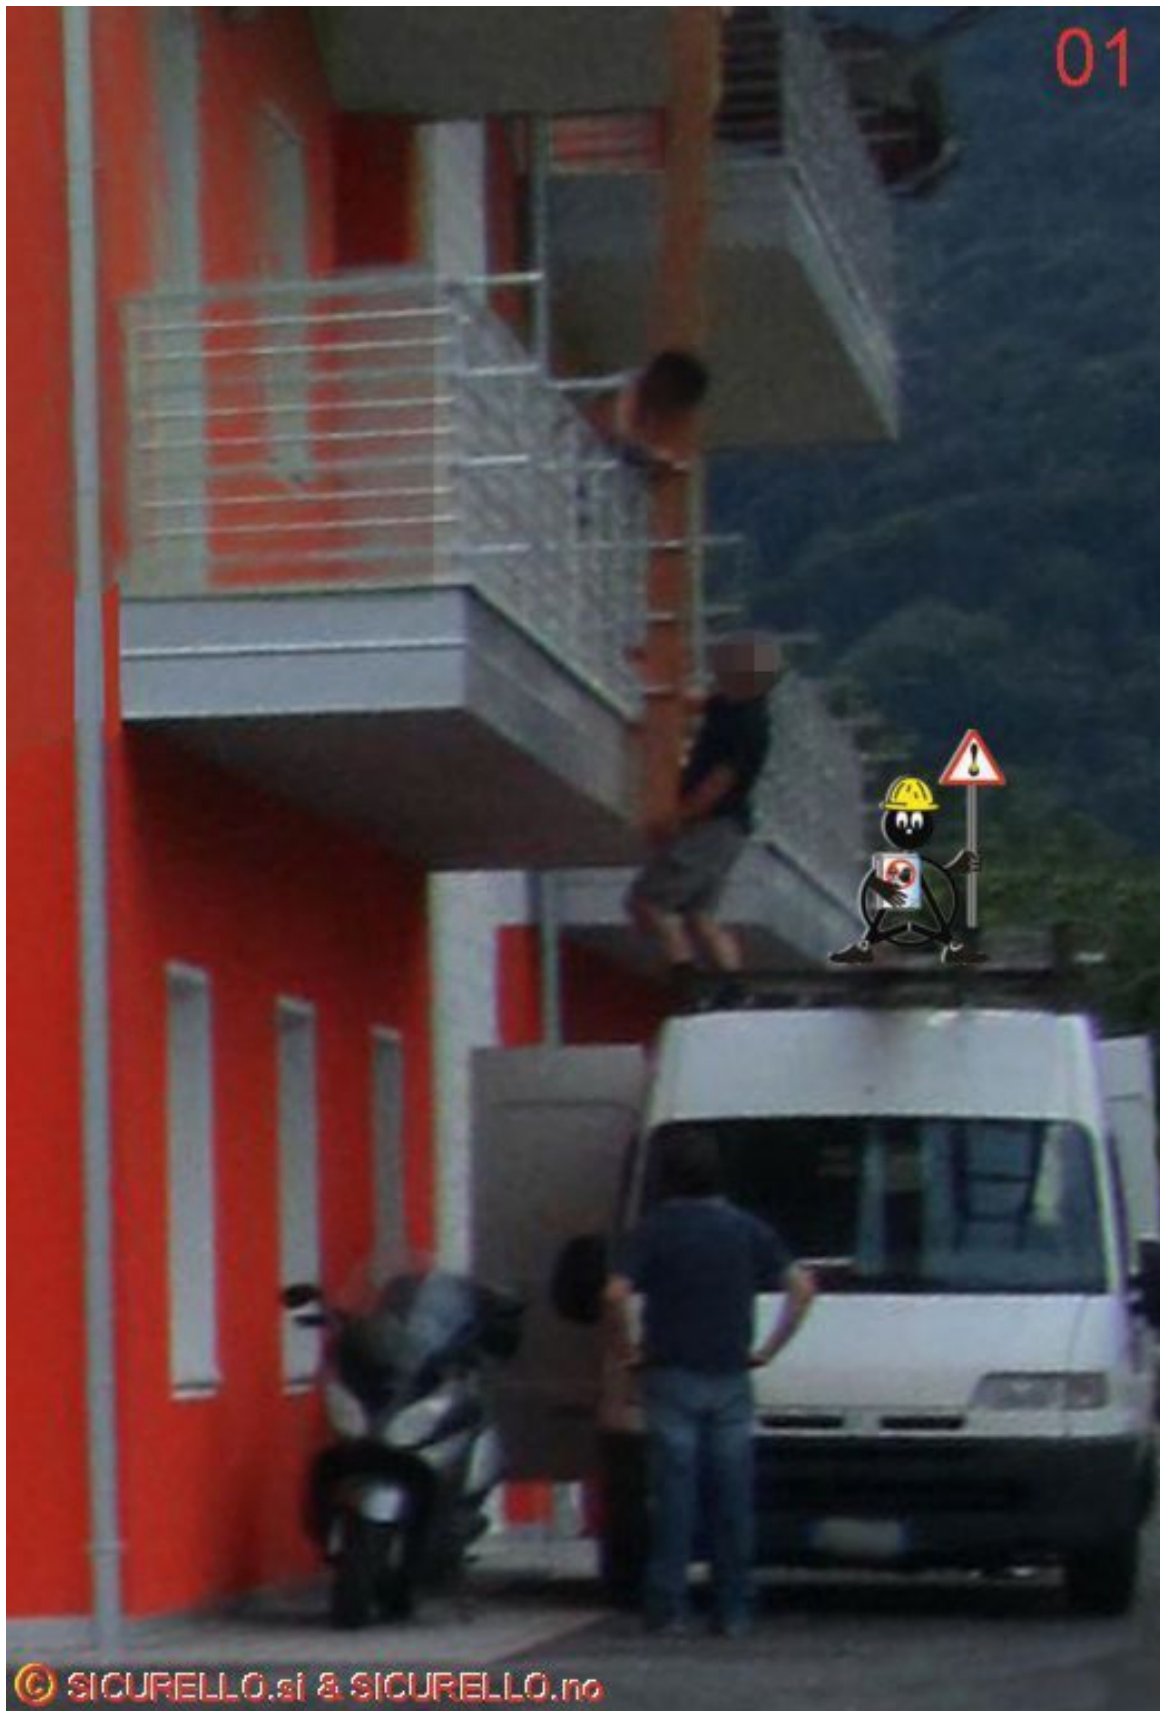
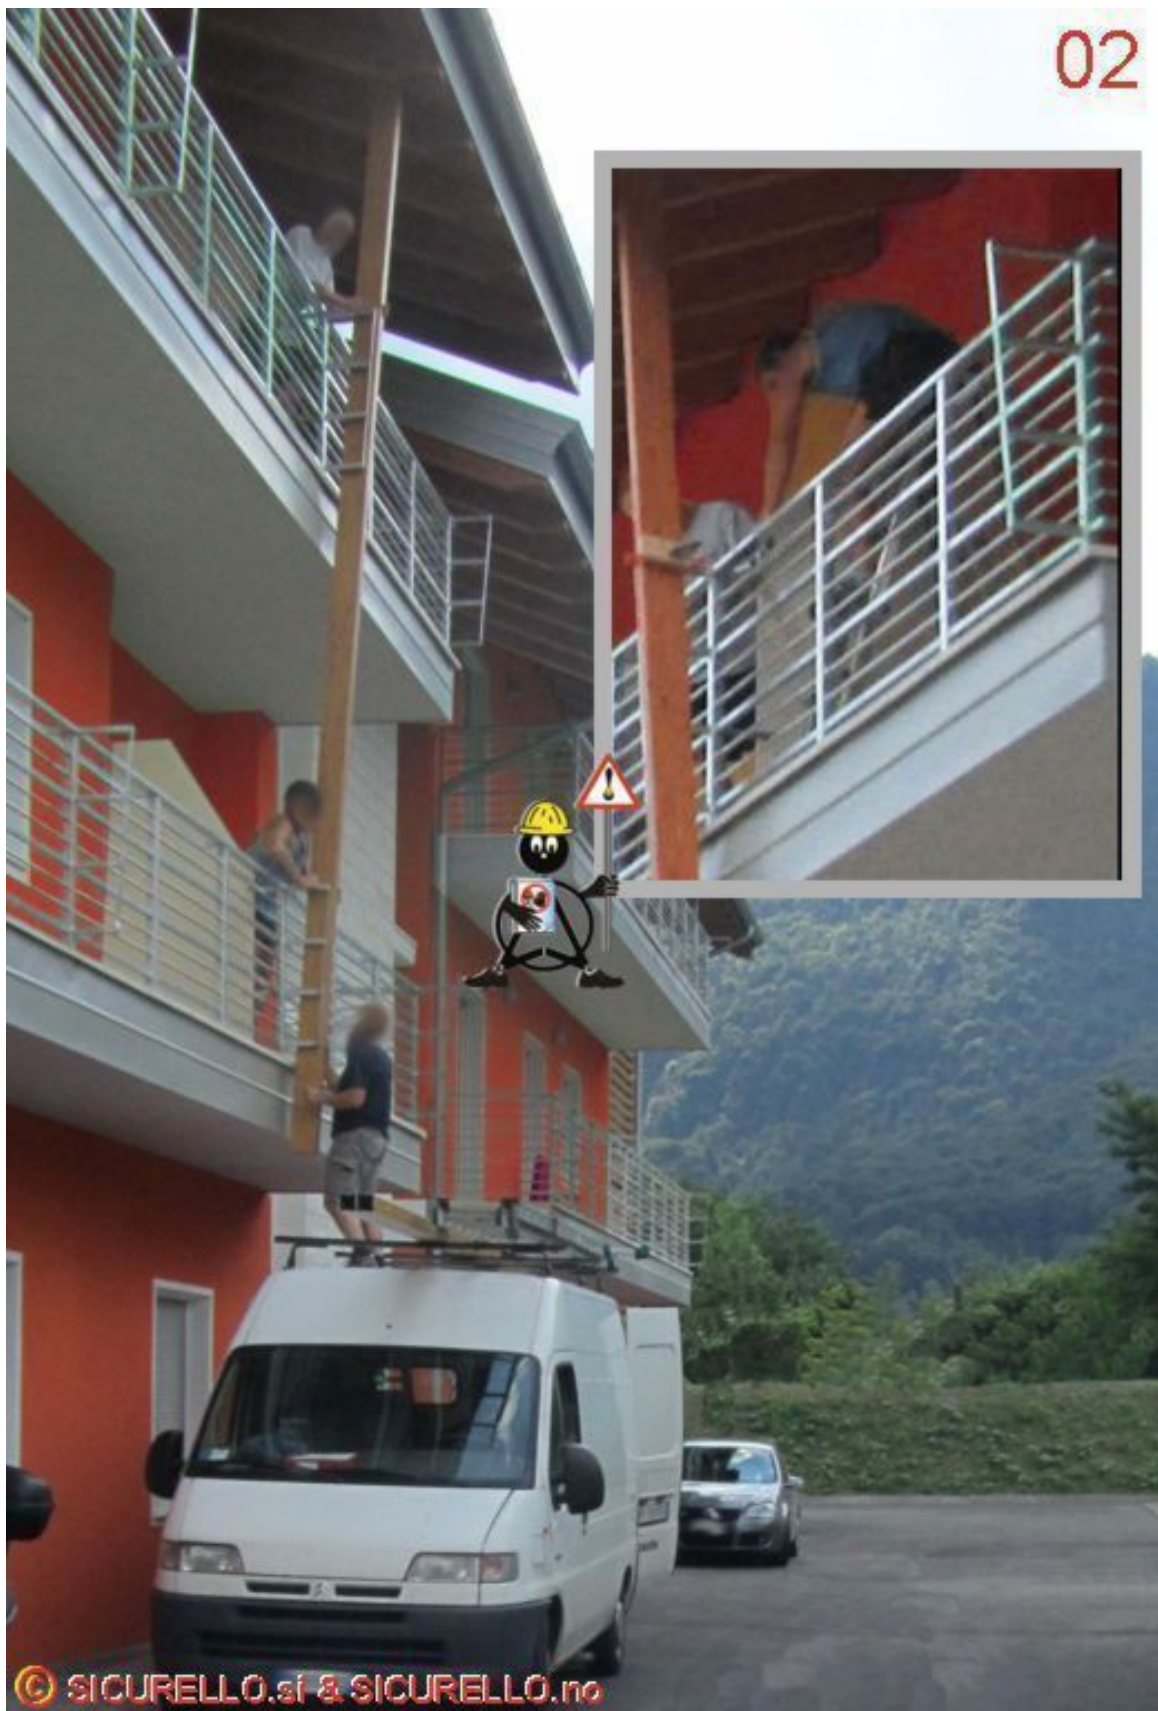
Il tetto del furgone diventa allora un piano di lavoro sul quale posizionarsi e l'accesso/discesa dal suddetto piano di lavoro avviene incastrando il piede destro sopra la cerniera del portellone posteriore ed il piede sinistro sulle scatole delle minuterie appoggiate su uno scaffale.  
In entrambi i casi il rischio di caduta dall'alto è molto elevata e come sempre inaccettabile.
