**Anno 14 - numero 2923 di venerdì 07 settembre 2012**

# **Le immagini dell'insicurezza**

*Piattaforme elevatrici multiuso.*

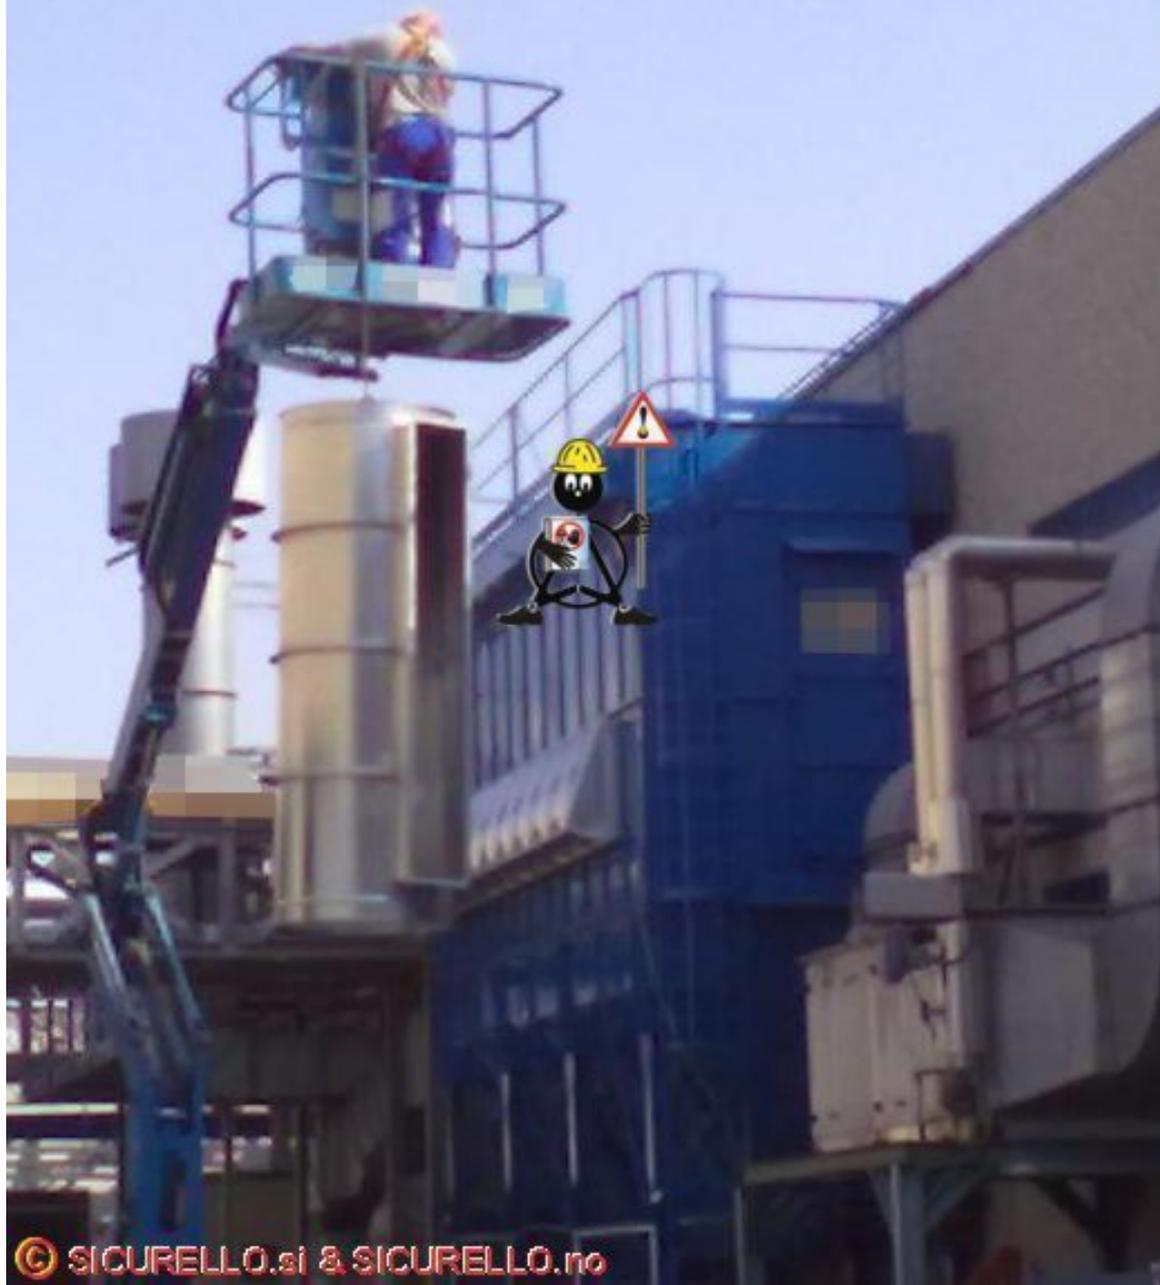
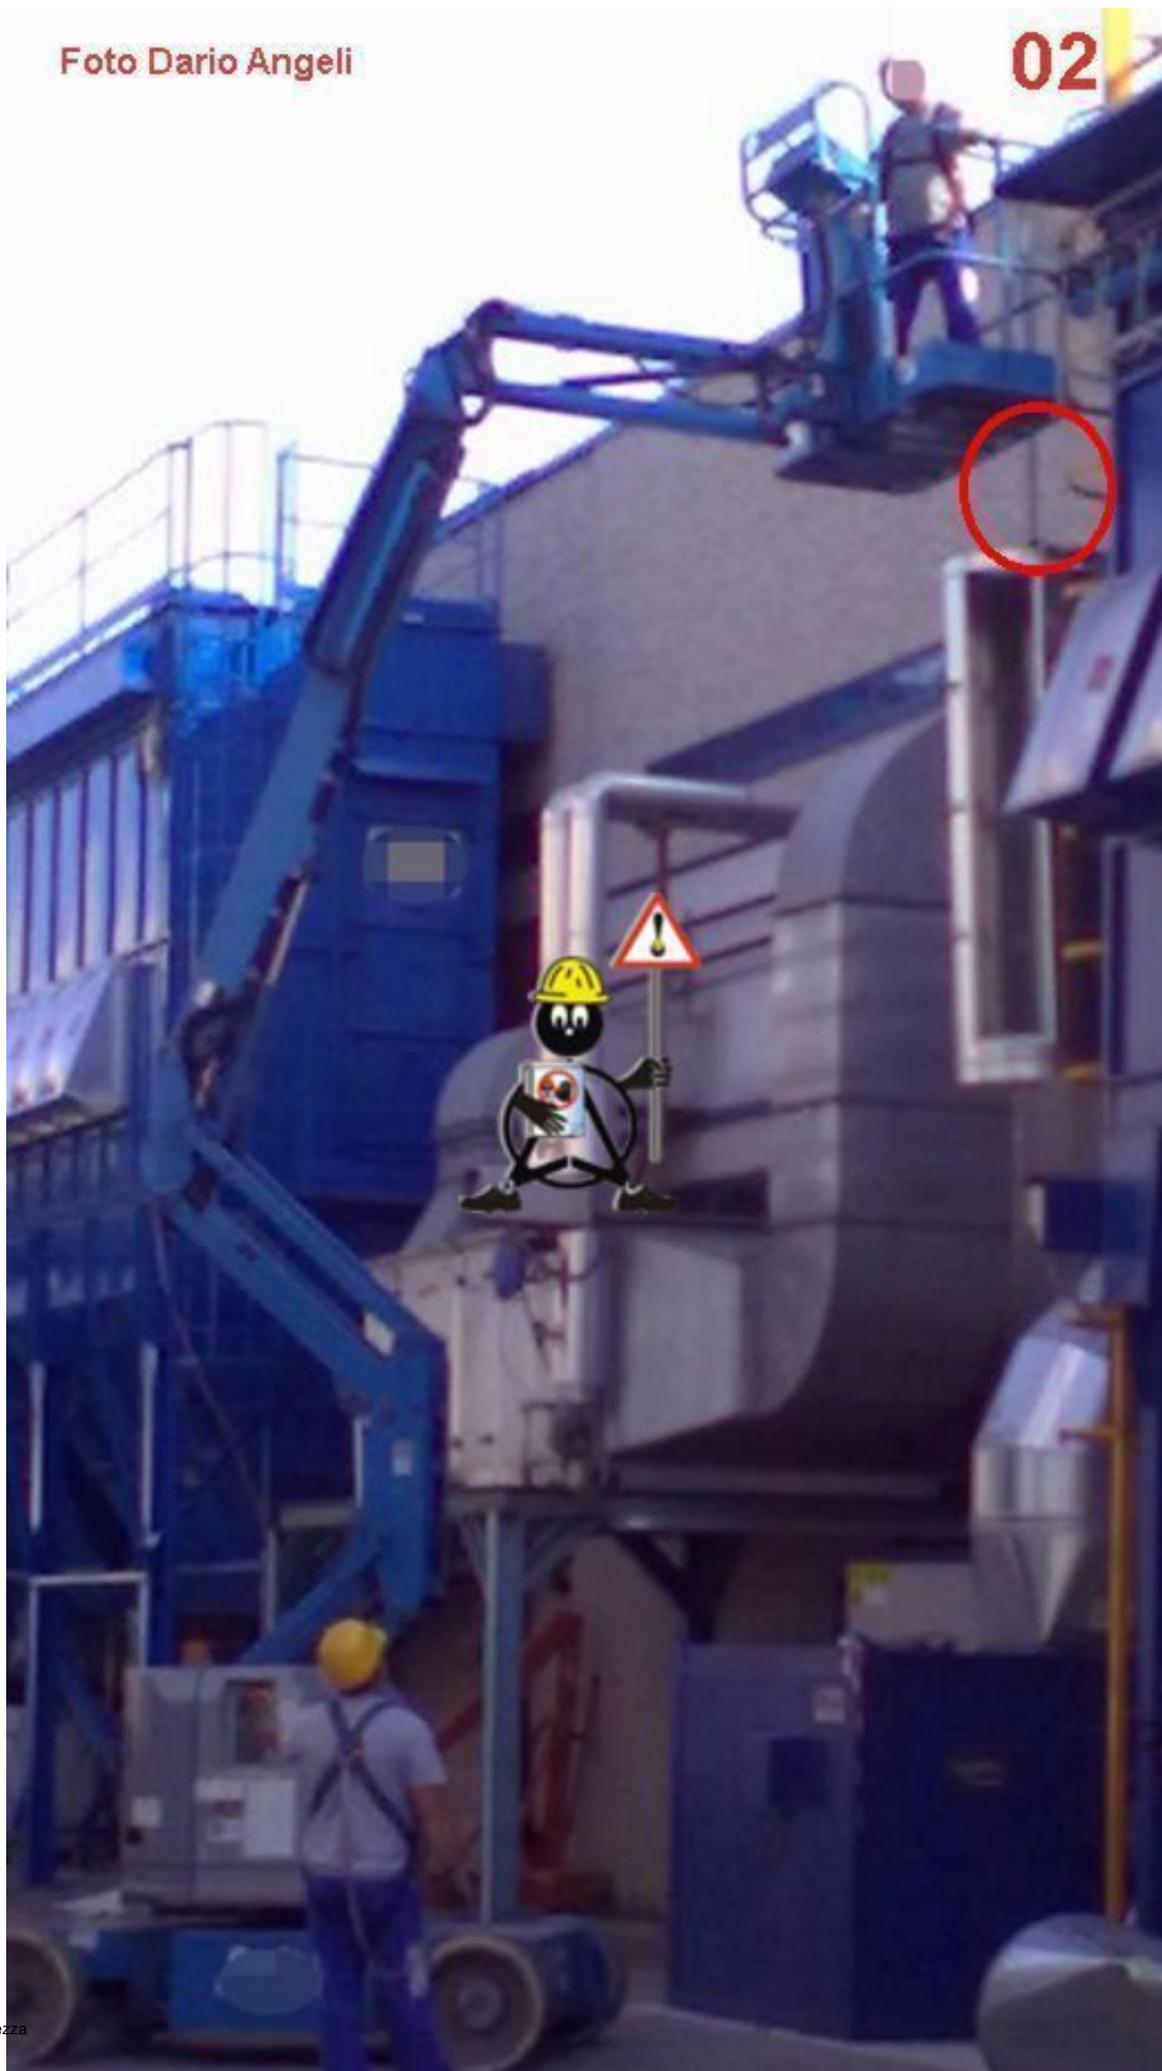
Nell'immagine di oggi vediamo infatti un operatore che, a bordo della piattaforma, la utilizza per sollevare un elemento in acciaio dalle dimensioni non certamente ridotte. La struttura metallica è appesa sotto il cestello e viene movimentata utilizzando la piattaforma come se fosse una gru e spostandosi per mettersi nella posizione corretta.

Il rischio di cedimento del braccio o di ribaltamento non è certamente trascurabile e di conseguenza il pericolo per l'operatore è sicuramente presente.
