### Le immagini dell'insicurezza

*Terzi trasportati.*

Verona, 10 Gen - L'attività oggetto delle immagini dell'insicurezza di oggi riguarda un'ordinaria attività di riposizionamento di un cartello stradale.

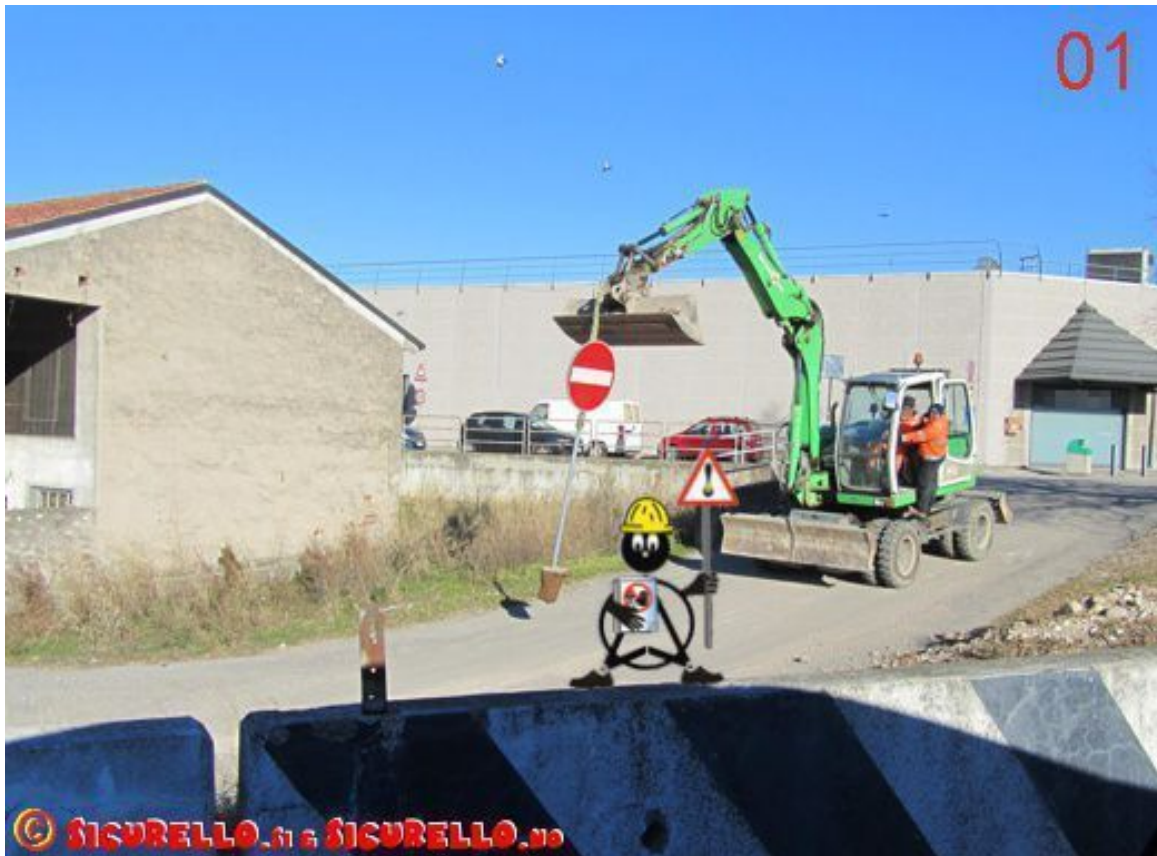
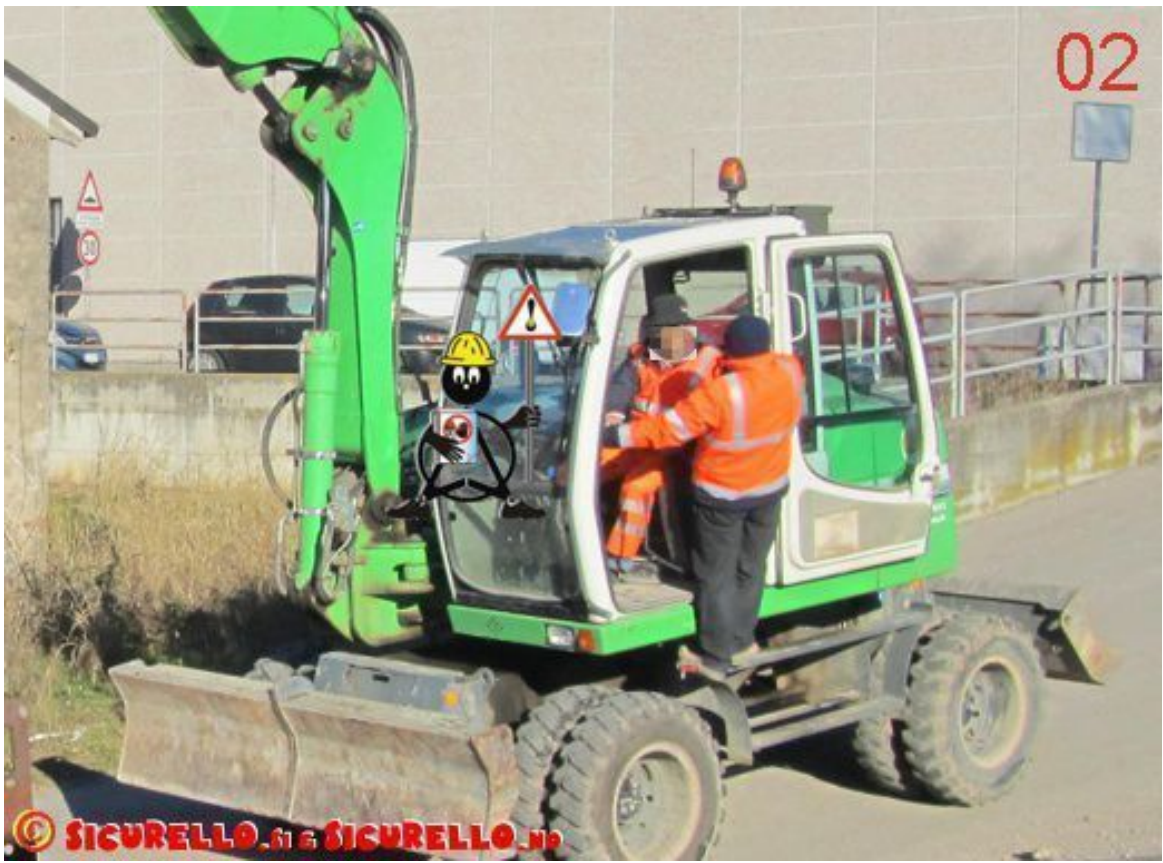
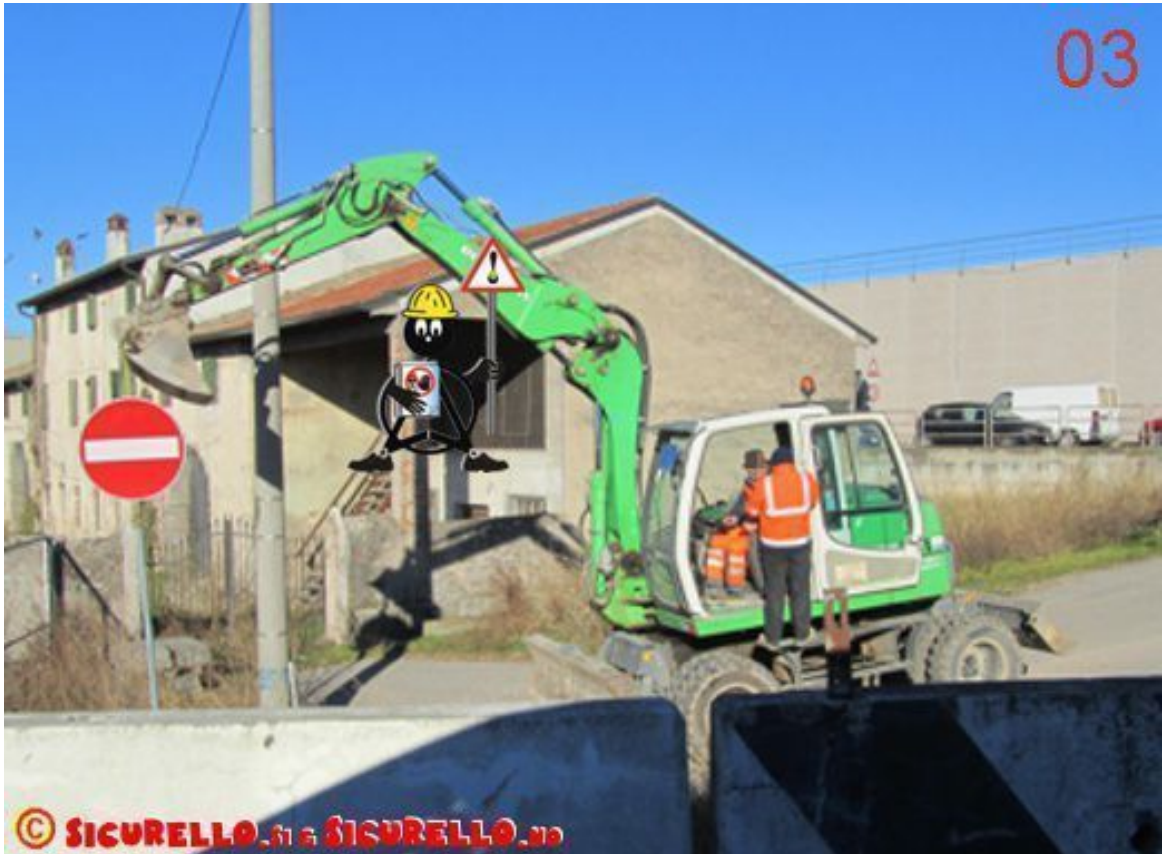
Durante lo spostamento di un segnale di divieto di accesso, il manovratore dell' escavatore gommato trasporta sul proprio mezzo anche un collega.

La prima ? forse la più evidente ? riguarda il rischio di scivolamento e conseguente caduta del "terzo trasportato" con schiacciamento sotto le ruote del mezzo.

La seconda riguarda la possibilità di rotazione della struttura superiore (cabina - torretta), a seguito di una manovra errata, con conseguente "torsione" dell'addetto che è posizionato con i piedi sul carro ed agganciato con le mani alla cabina stessa.

Un'ulteriore considerazione riguarda infine la modalità di spostamento del cartello. Certamente il peso del "manufatto" è molto ridotto, ma la sua continua oscillazione durante il trasporto va a determinare una scorretta usura della fascia utilizzata, con conseguente indebolimento della stessa.
