Anno 16 - numero 3454 di venerdì 19 dicembre 2014

# Le immagini dell'insicurezza

*Ed anche quest'anno... non potevano mancare le luminarie natalizie!!!*

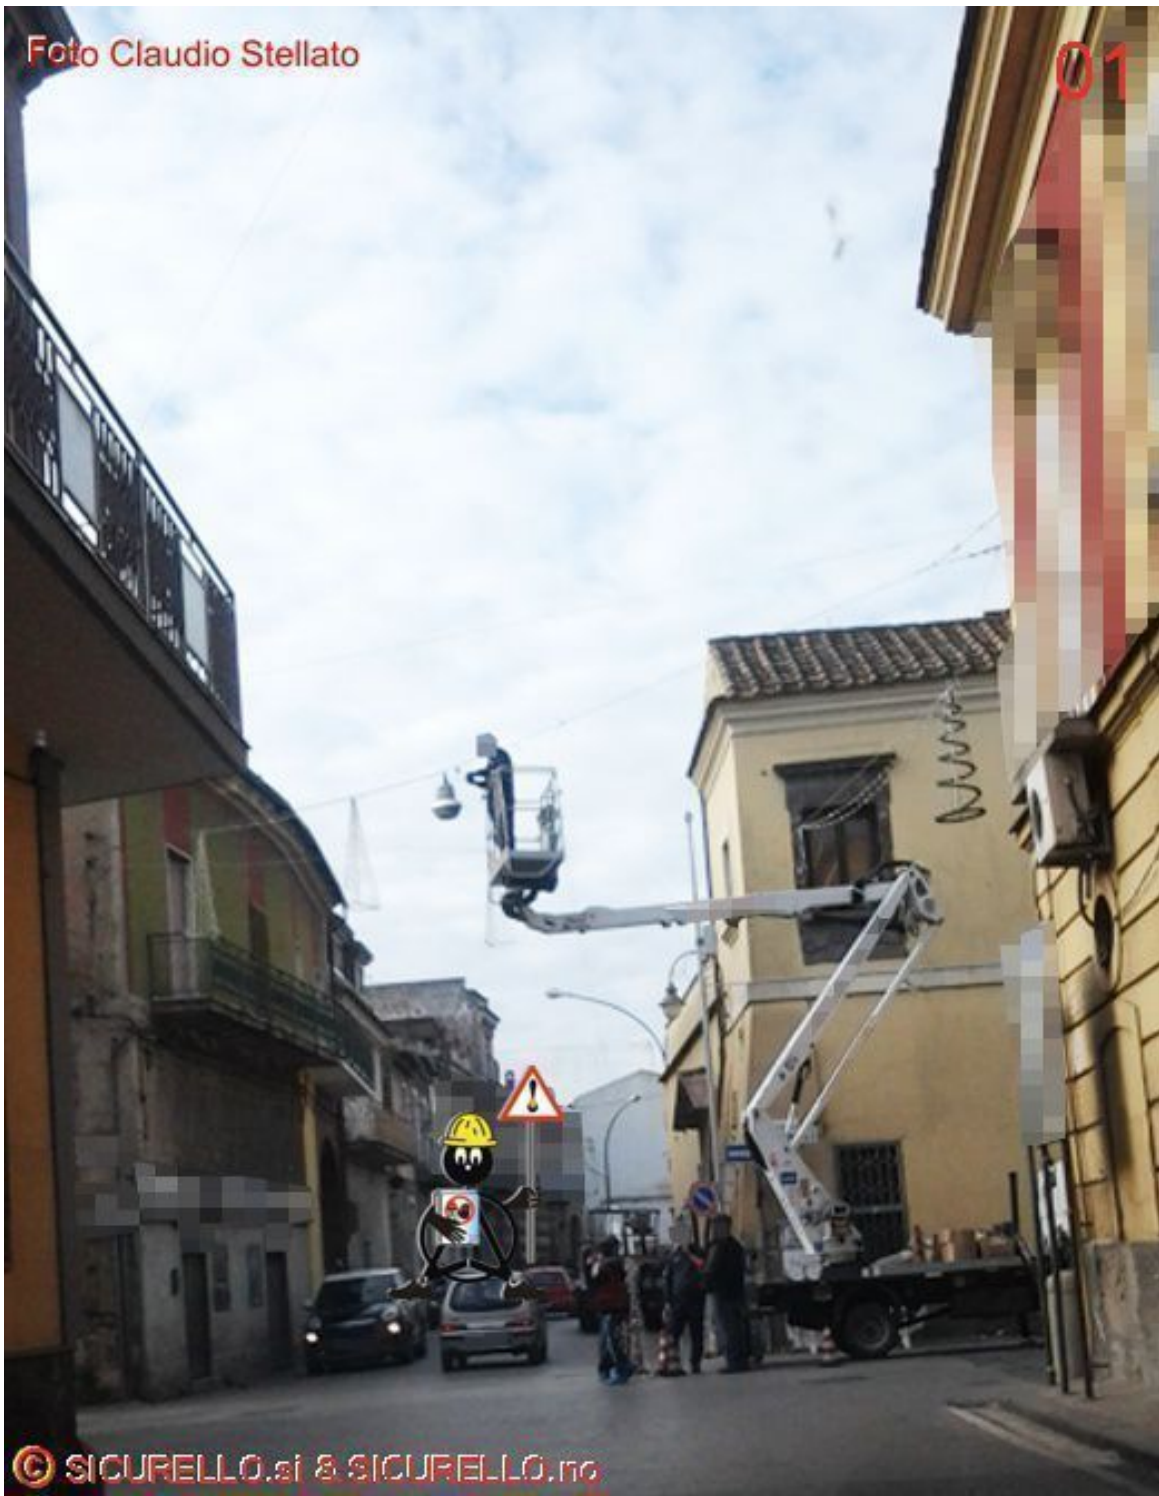
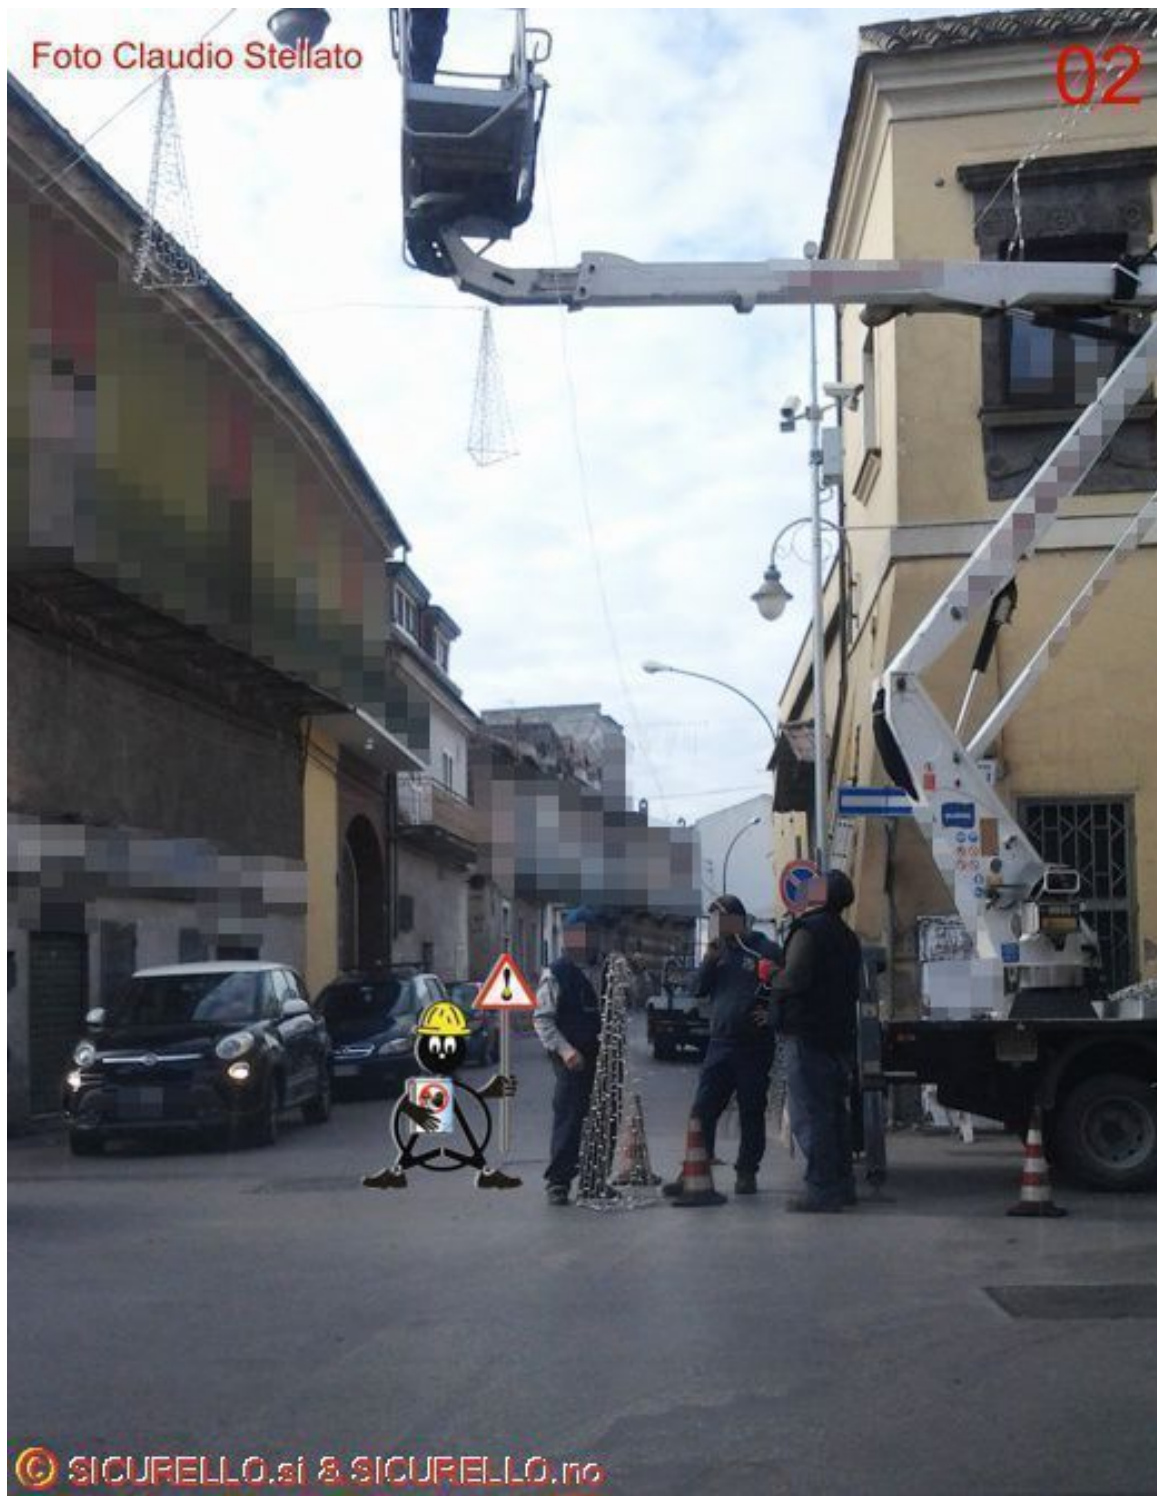
Le immagini di oggi sono eloquenti: incrocio stradale aperto al regolare traffico di vetture e pedoni, PLE posizionata a ridosso dell'incrocio con braccio esteso al centro dell'incrocio stesso.

A terra alcuni operatori seguono i lavori posizionati direttamente sotto il braccio.

- DPI di protezione anticaduta (per l'operatore in piattaforma)? Assenti;
- DPI di protezione del capo (per tutti gli operatori)? Assenti;
- Movieri? Assenti;
- Piastre di appoggio stabilizzatori? Assenti;
- Sicurezza? Assente.

Ricordiamo che anche qualora si trattasse di volontari le regole non cambiano.

L'uso dei DPI, il rispetto del codice della strada, ecc. ecc. sono vincolanti anche per loro.
