Le immagini dell'insicurezza

Un incidente "fortunato"

SICURELLO.no : l'evidenza dei mancati infortuni

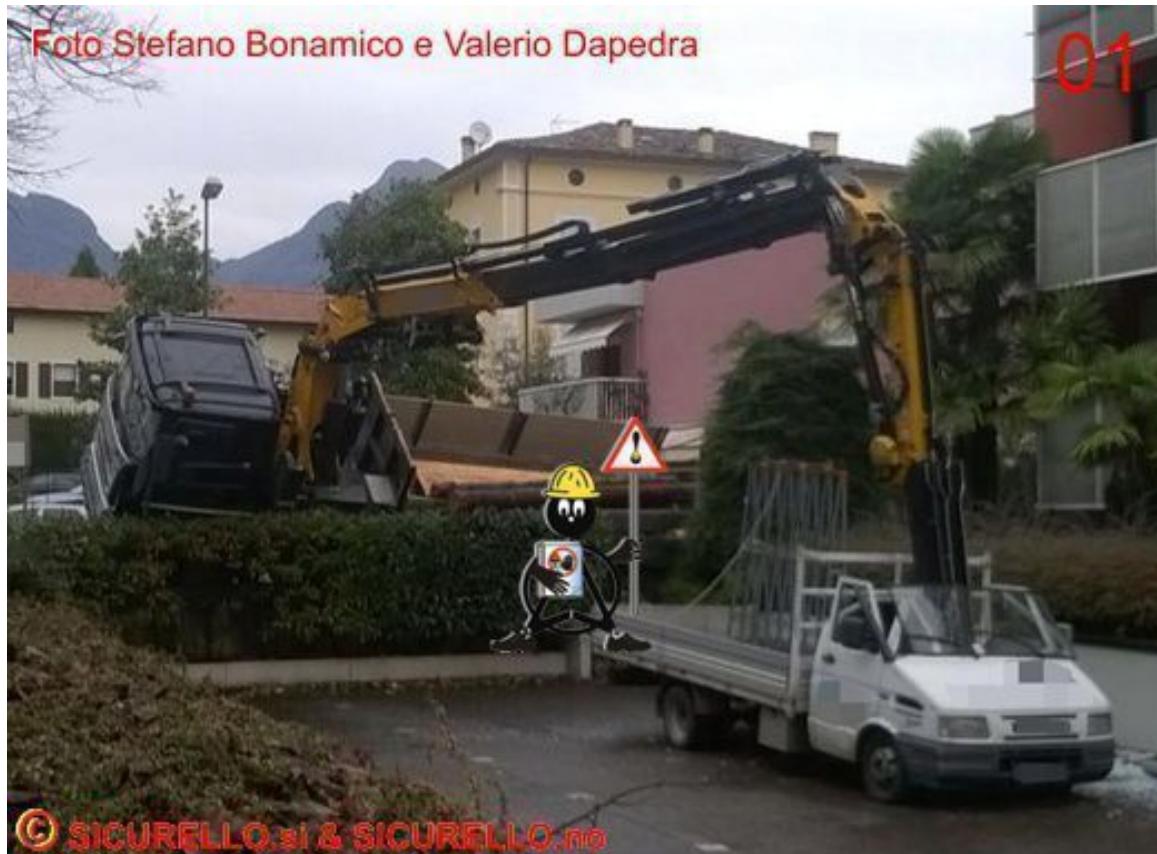
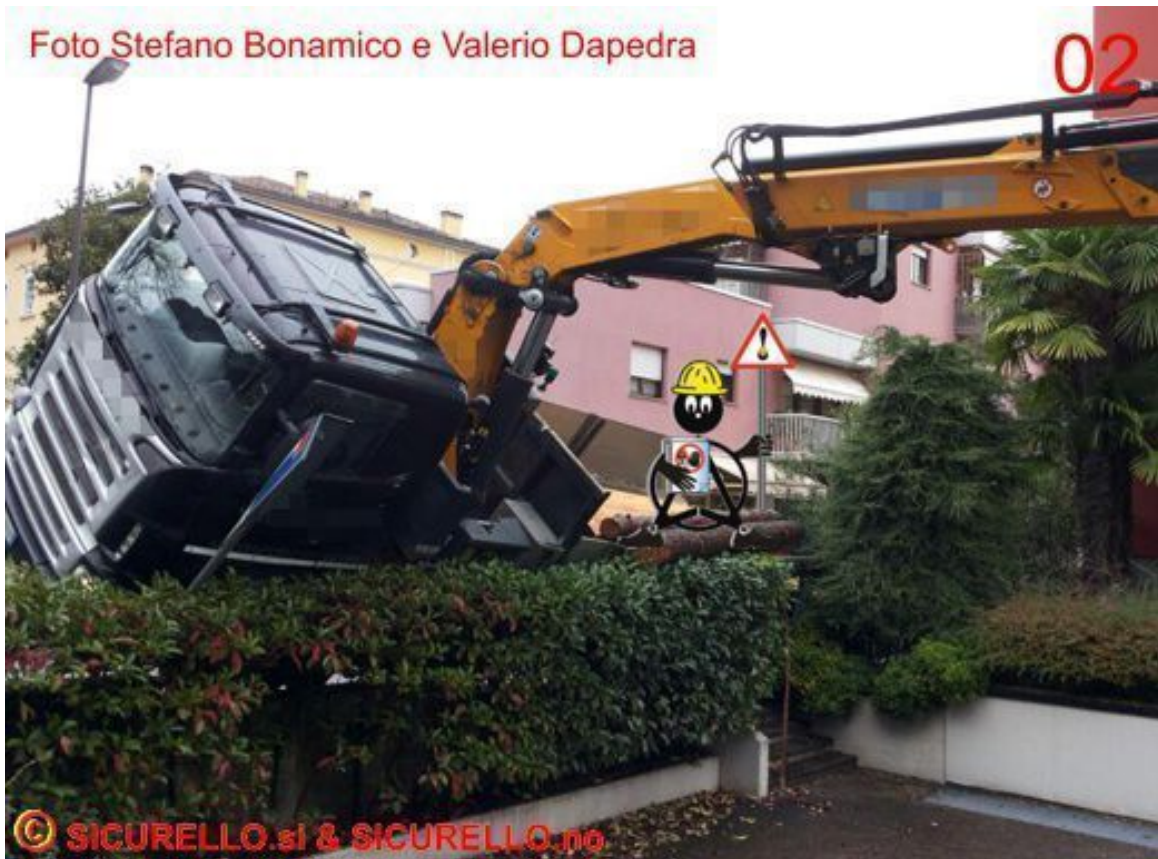
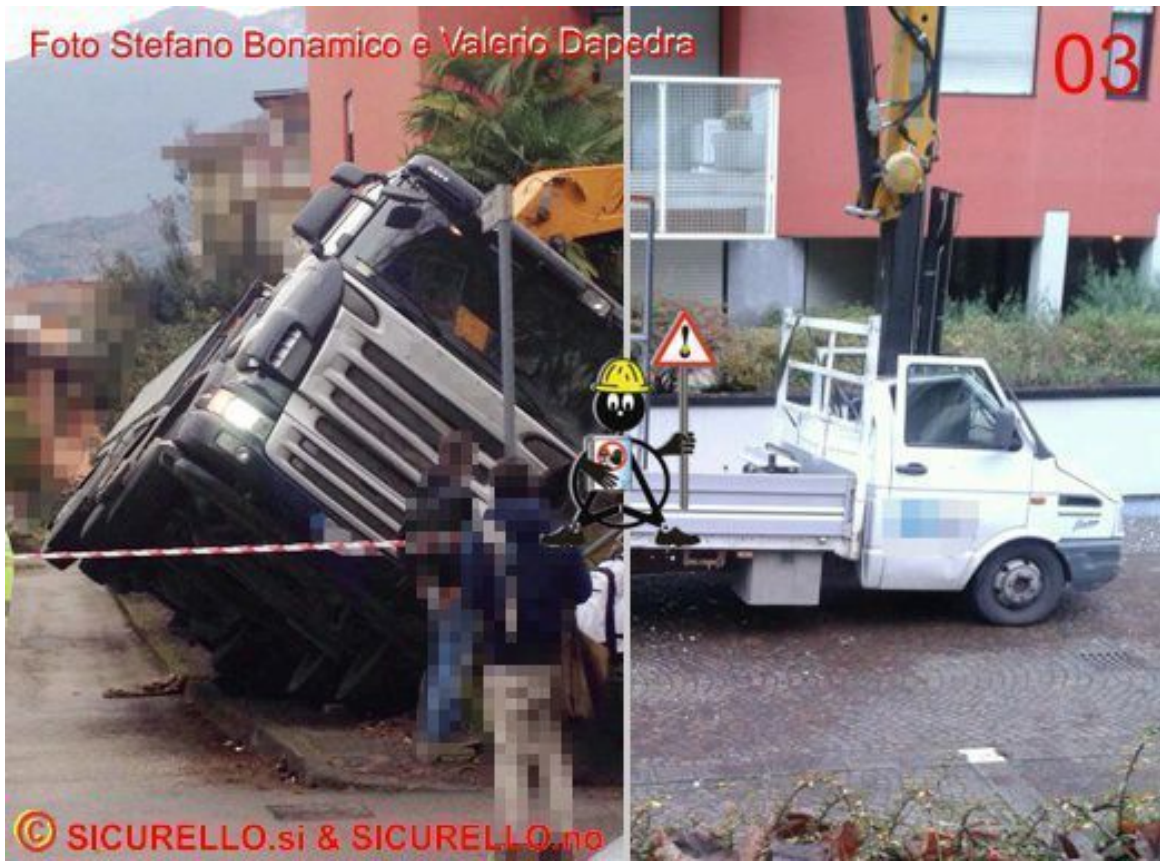
In particolare le fotografie ci illustrano la situazione che si è venuta a creare durante il sollevamento di alcuni materiali eseguito con un **camion gru**: improvvisamente il mezzo d'opera si è inclinato ed il braccio gru è andato ad incastrarsi direttamente nella cabina del furgone che doveva essere scaricato.

Non siamo chiaramente noi che possiamo stabilire il motivo per il quale il camion si è inclinato, anche se dalla posizione del mezzo e da quanto si vede nelle fotografie qualche idea e qualche dubbio relativo al corretto posizionamento degli stabilizzatori può certamente nascere.

Alcuni quotidiani hanno pubblicato la notizia attribuendo allo "*zampino della dea bendata*", alla "*provvidenza*", oppure alla "*fortuna*" il fatto che nessuna persona sia rimasta coinvolta nel *cedimento del braccio*, ma non sempre possiamo affidare alla provvidenza od alla fortuna la speranza che nulla succeda, forse serve anche una corretta valutazione del rischio ed un corretto piazzamento del mezzo.
