## **ARTICOLO DI PUNTOSICURO**

# **Le immagini dell'insicurezza**

*L'assurda esposizione.*

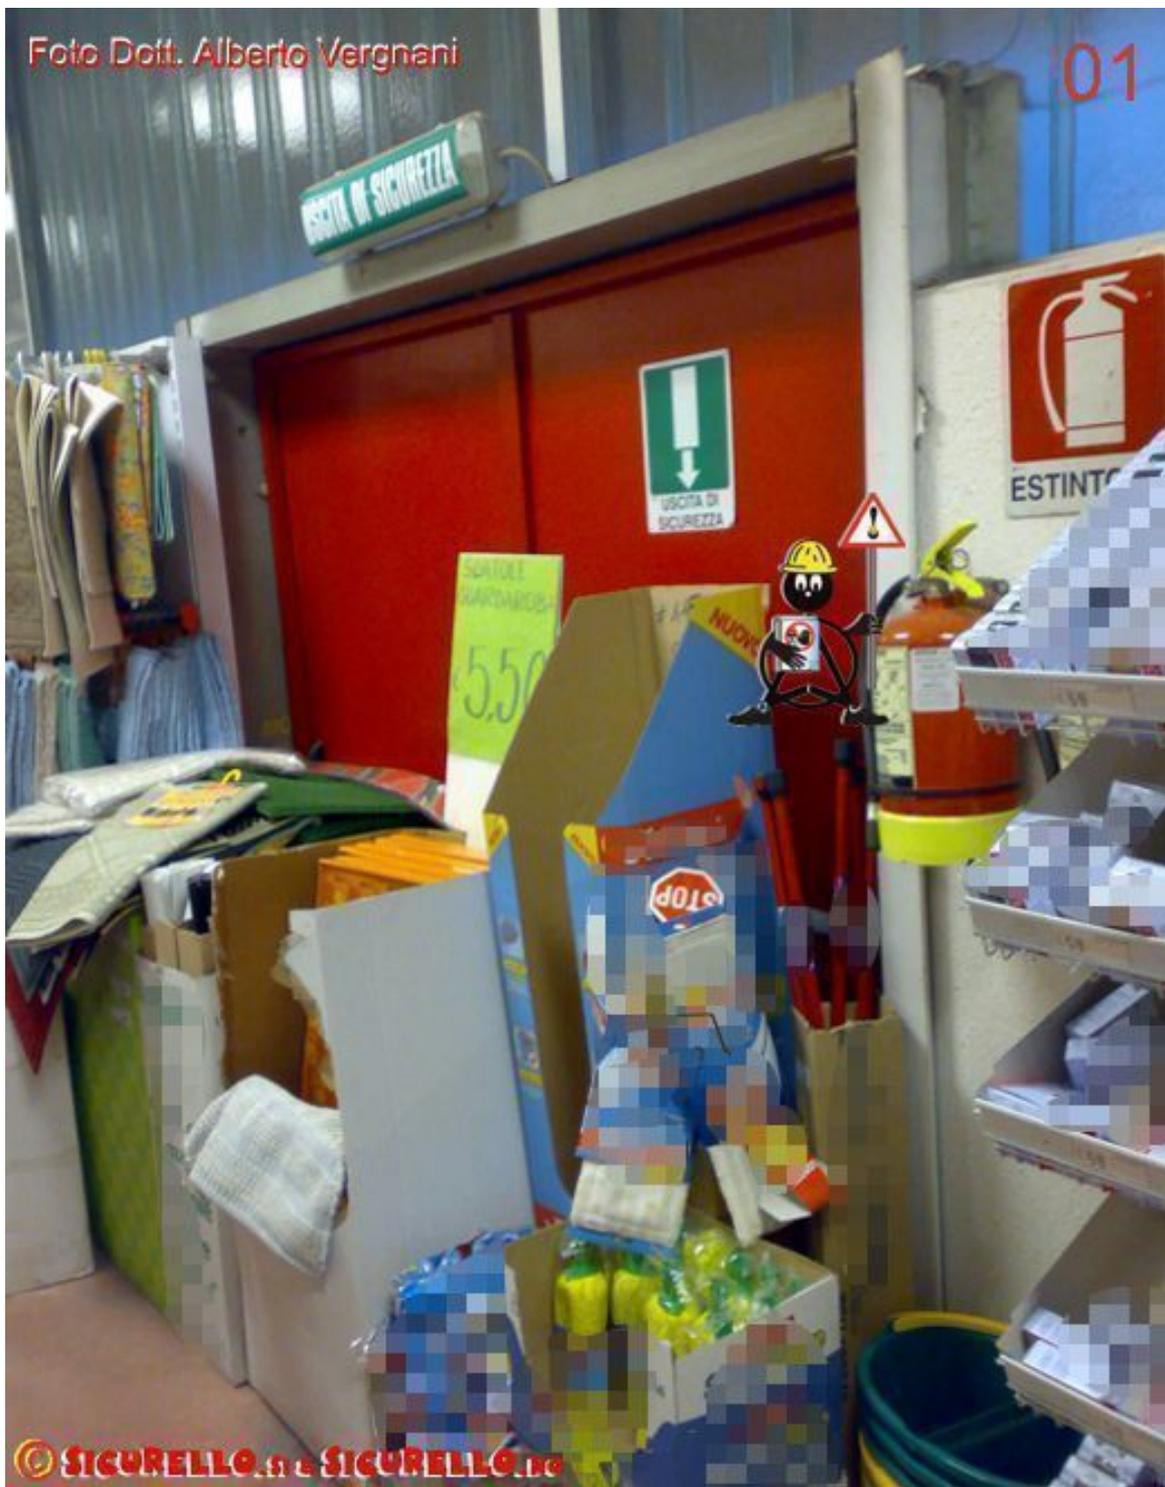
l'ambientazione è quella di un punto vendita e la situazione "classica" riguarda una serie di scatoloni, aventi la funzione di espositori della merce, posizionati a totale copertura dell'uscita di sicurezza.

In caso di necessità, per poter utilizzare la via di fuga, si renderebbe necessario provvedere a spostare tutta la merce, magari ingombrando il corridoio e aumentando ostacoli e confusione.

Da considerare che anche l'eventuale esigenza di usare l'estintore appeso alla parete, viene resa difficoltosa dalla presenza della merce posizionata a terra davanti all'estintore stesso.
