### Le immagini dell'insicurezza

*Nulla si butta, tutto si recupera.*

Mantova, 5 Feb - Il titolo delle immagini dell'insicurezza di SICURELLO.no di oggi *gioca* un po' sull'ambientazione nella quale la fotografia è stata scattata.

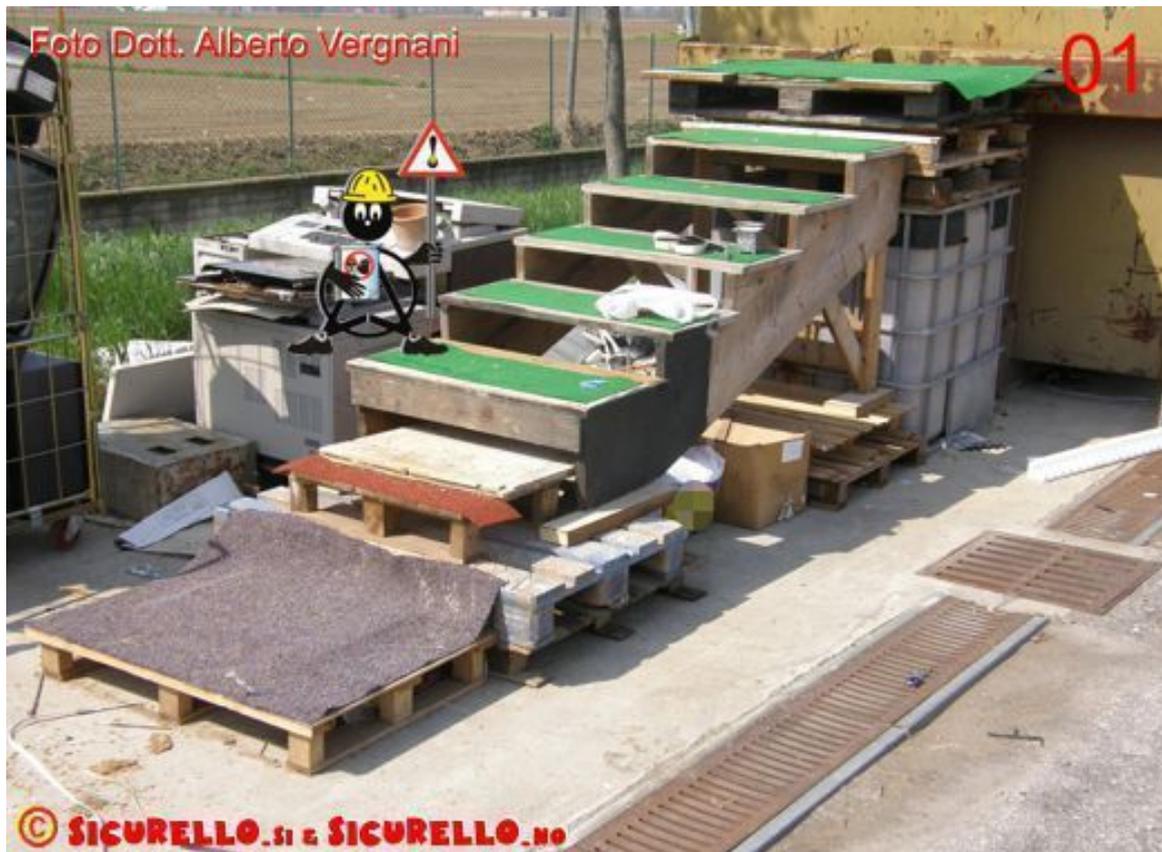
L'immagine è eloquente: per depositare materiali da recuperare all'interno di un cassone scarrabile qualcuno ha predisposto una scala di accesso, o per meglio definirla una "pedana speciale", utilizzando materiali che probabilmente sono in gran parte recuperati e tra i quali sono visibili pallet di legno, pezzi di moquette, una cisterna in polietilene con gabbia in ferro. Il tutto assemblato con alcuni tavoloni, chiodi e certamente tanta pazienza.

Ok che il termine "pallet" in italiano viene tradotto come "pedana", ma in questo caso forse lo *scrupoloso* addetto non ha colto il corretto significato del termine, ma soprattutto ha utilizzato in maniera scorretta i materiali a sua disposizione.
