### Le immagini dell'insicurezza

*IN-Sicurezza dal Mondo: immagini da Malta.*

Malta, 18 Mar - Pubblichiamo oggi una situazione relativa ad elementi di insicurezza fotografati a Malta.

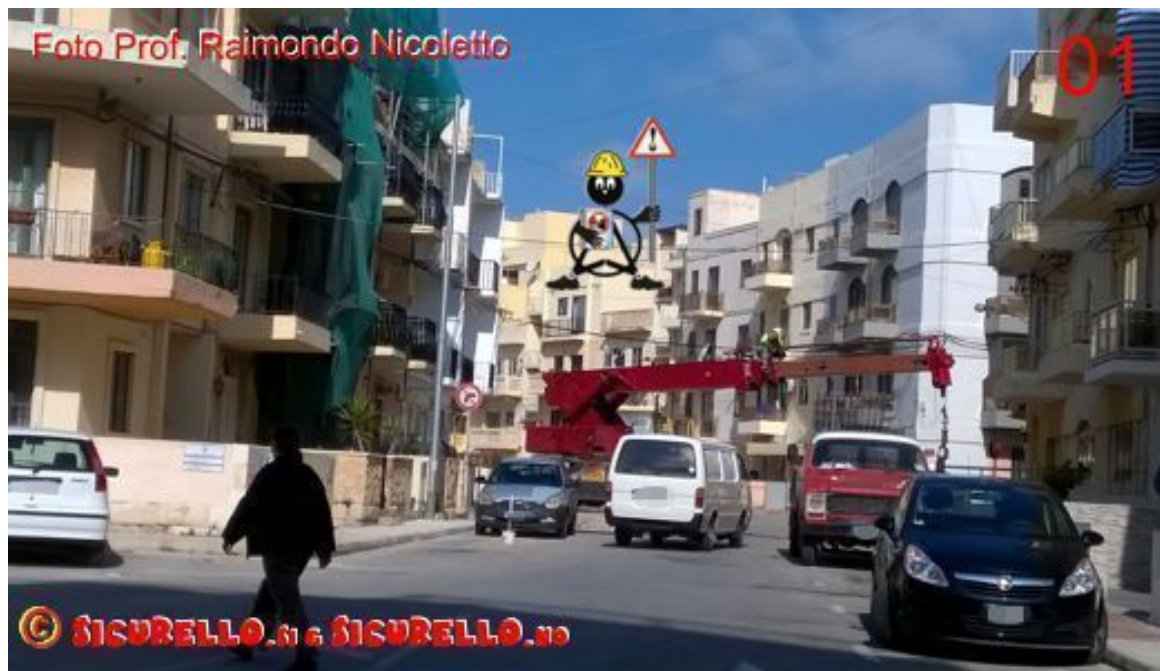
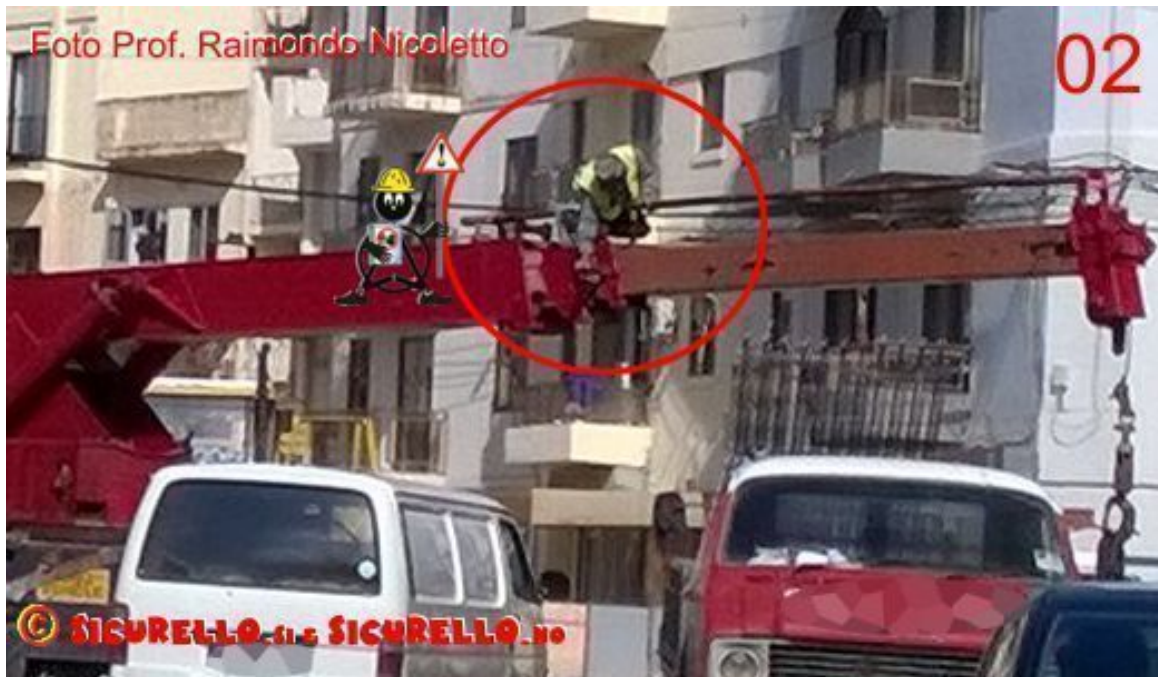
In particolare le immagini dell'insicurezza di SICURELLO.no ci mostrano la messa in servizio, o forse la manutenzione/riparazione, di una gru mobile con il braccio posto trasversalmente rispetto ad una strada regolarmente aperta al traffico.

Nessuna segnaletica, nessuna indicazione, nessuna recinzione, nessun moviere, nulla di nulla ed intanto persone e mezzi passano regolarmente.

Ma guardando con attenzione si vede anche un operaio che, posizionato sul braccio gru, con elevato rischio di caduta dall'alto, esegue la sua attività lavorativa.
