Le immagini dell'insicurezza

Mancata valutazione del rischio di caduta dall'alto

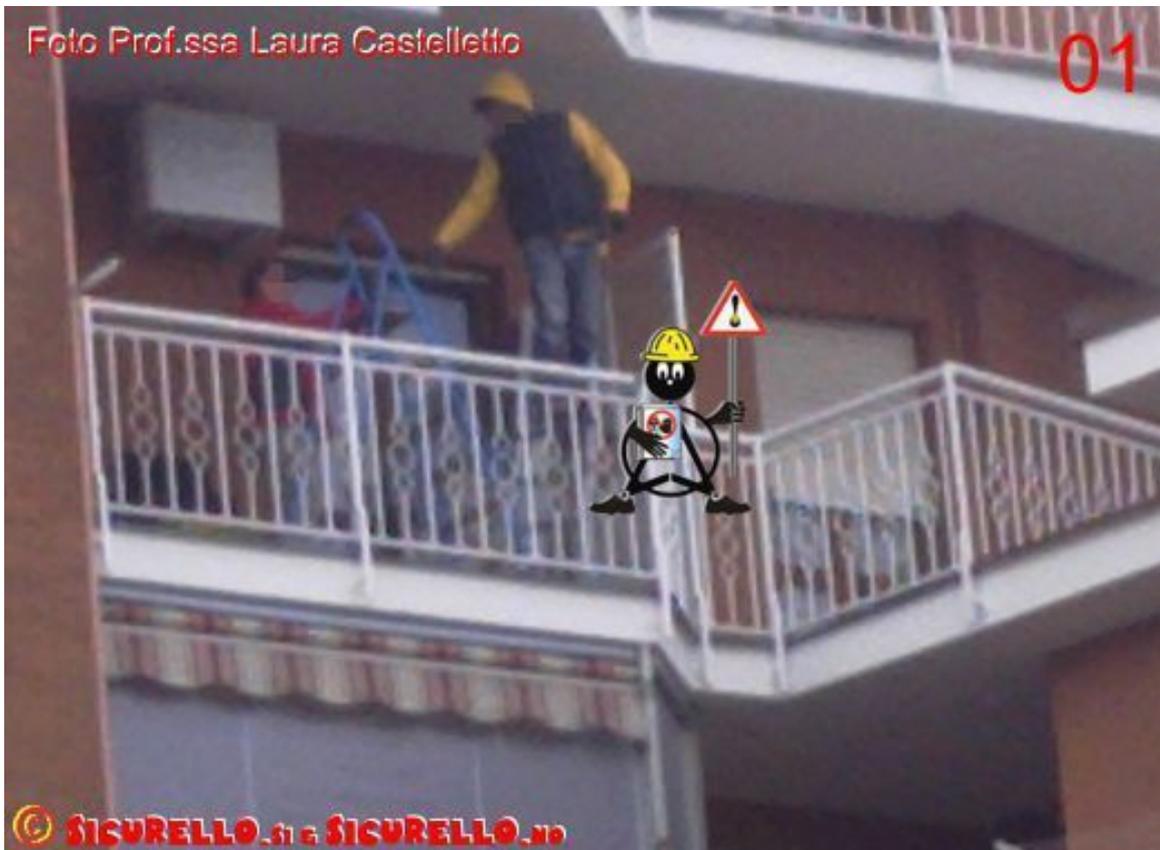
Il montaggio di tende da sole, i lavori di manutenzione ordinaria o straordinaria quali ad esempio i piccoli ripristini di intonaco o le tinteggiature, vengono spesso eseguiti da lavoratori che, posizionandosi sulle scale portatili, vanno a mettere a repentaglio la propria vita in quanto non risultano più protetti dai parapetti del poggiolo stesso.

Se poi nel corso della lavorazione le "contorsioni" legate all'attività lavorativa si sommano al cattivo posizionamento delle scale, al fattore legato all'altezza, alla necessità di sollevare carichi che possono raggiungere anche le decine di chilogrammi, ecco che la probabilità di caduta nel vuoto assume un valore molto elevato ed altrettanto elevato risulta il danno conseguente alla caduta e pertanto è totalmente ingiustificabile ed ingiustificata l'assenza di dispositivi di protezione anticaduta o di altri sistemi di protezione dei lavoratori.

Ancora una volta mi preme ribadire che ormai da anni i sistemi di protezione degli operatori, anche per questa tipologia di lavorazioni, sono presenti sul mercato e che **non è assolutamente giustificabile eseguire le lavorazioni senza il rispetto della propria vita** (o quella dei propri dipendenti/collaboratori), e che tale affermazione è valida anche qualora il manutentore fosse il proprietario dell'alloggio od un suo familiare.
