ARTICOLO DI PUNTOSICURO

Imparare dagli errori: ancora infortuni nell'utilizzo di trabattelli

Esempi di infortuni dei lavoratori durante l'uso di ponti su ruote. Incidenti nella realizzazione di una centrale a biogas, nella sistemazione di parti ammalorate di un soffitto e nel montaggio di un portone metallico in un capannone industriale.

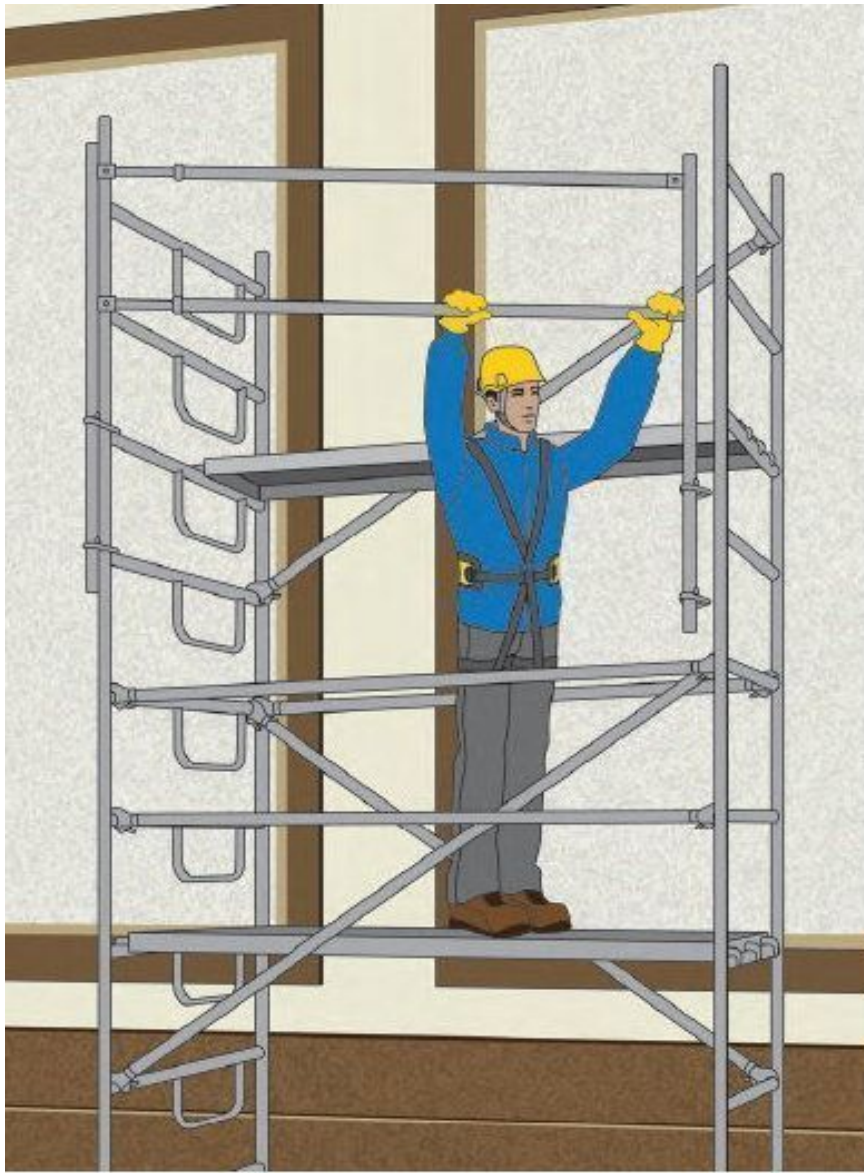
Figura 4 - Trabattello con montaggio dal basso

Riprendiamo dal documento Inail una immagine relativa al montaggio dal basso del trabattello:
