Imparare dagli errori: quando un operaio cade in un vano tecnico

Esempi di infortuni tratti da Suva: un infortunio avvenuto a causa dello sfondamento del pavimento di una vano tecnico da parte di un gessatore. La dinamica dell'incidente, le riflessioni sulle cause e le regole di prevenzione.

Presentiamo in particolare una **scheda** di un infortunio ? dal titolo "**Caduta di 21 m in un vano tecnico**" - pubblicata sul sito di Suva, istituto svizzero per l'assicurazione e la prevenzione degli infortuni, e correlata alla campagna elvetica " Visione 250 vite".

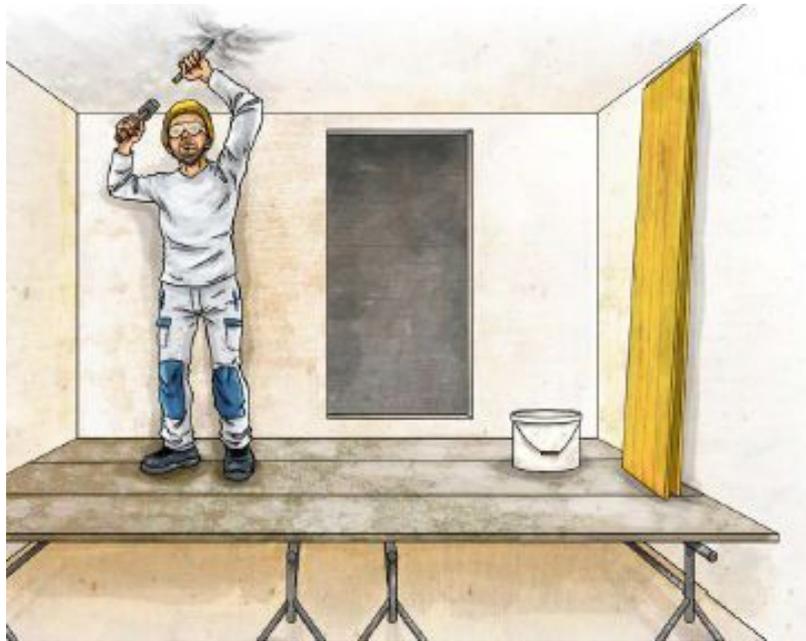
È in piedi su un ponteggio da gessatore vicino a un'apertura nella parete.

Le assi che dovevano servire come protezione anticaduta erano state rimosse prima di iniziare i lavori per poter applicare l'intonaco fino ai bordi dell'apertura. Dietro l'apertura si trova un vano tecnico.

L'operaio inizia a lavorare, ma per motivi sconosciuti entra nel vano e mette il piede sullo sbarramento antincendio che però non è stato coperto con un rivestimento resistente alla rottura.

L'operaio precipita per 21 metri e sfonda un ulteriore sbarramento.

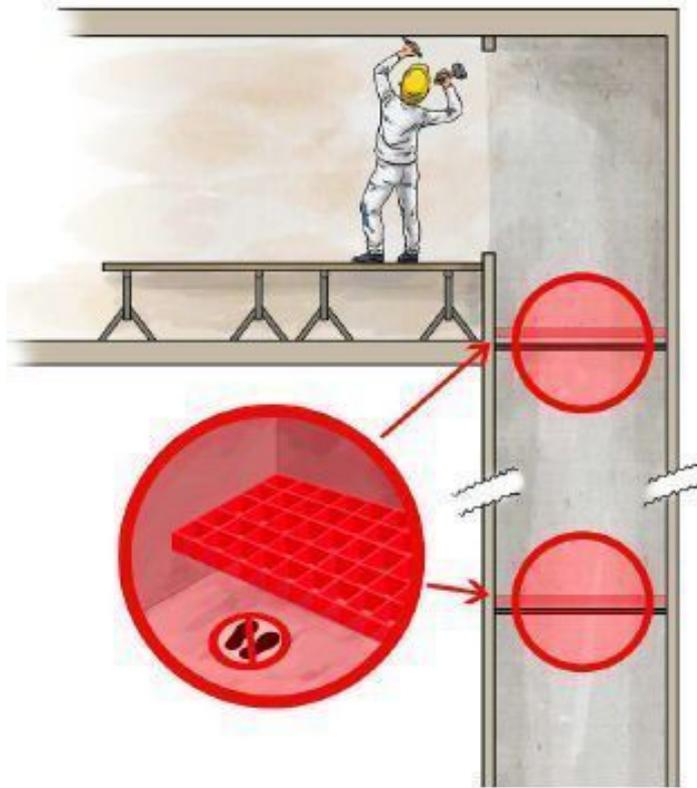
1. "le assi con le quali l'apertura era stata messa in sicurezza erano state rimosse prima di iniziare i lavori di gessatura. In questa situazione tutti gli addetti ai lavori avrebbero dovuto dire subito STOP" e fermare i lavori;
2. l'operaio "lavora nei pressi di un punto pericoloso. L'indagine svolta non ha permesso di chiarire perché ha deciso di entrare nel vano";
3. nel vano tecnico "sono stati inseriti due sbarramenti antincendio. Tuttavia, non sono stati coperti con rivestimenti resistenti permanentemente alla rottura (ad es. grigliati, barre di metallo o lamiere bugnate). Questo può aver dato l'impressione (sbagliata) di trovarsi su un pavimento tecnico portante. Nessuno si è accorto di questa trappola mortale".

- "le assi a protezione dell'apertura vengono rimosse e non sostituite;
- l'operaio lavora in prossimità del punto pericoloso;
- i pannelli antincendio nel vano tecnico non sono resistenti allo sfondamento".

- coprire l'apertura con una copertura resistente alla rottura e inamovibile" (nel vademecum sono presenti diverse foto esplicative).

- "usare assi da ponte, non pannelli da casseratura;
- il legno non deve presentare danni visibili come fessure o buchi;
- non creare nuovi intralci;
- gli sbarramenti antincendio devono essere resistenti allo sfondamento"
