Incidenti sul lavoro: equilibrio instabile

Equilibrio instabile

Tipo di Infortunio: Caduta dall'alto di gravi / Ribaltamento carrello a mano

Lavorazione: Comparto legno / Trasporto tra i reparti dei semi lavorati dei mobili

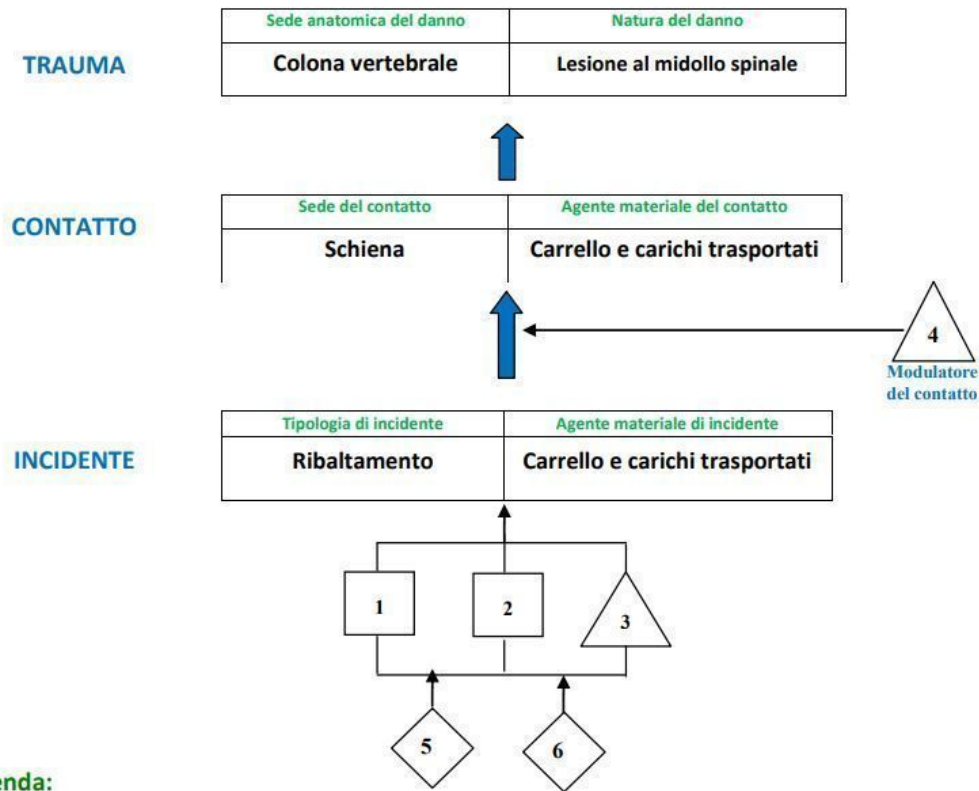
Rappresentazione Grafica dell'Infortunio

n°	Fattori di Rischio:	Descrizione:
Determinanti dell'evento:		
1	AMB (Ambiente)	Presenza di piccolo dislivello nell'area di uscita reparto.
2	AMB (Ambiente)	Presenza di un piccolo tombino di cemento sul percorso inclinato di uscita reparto.
3	MAT (Materiali)	Il materiale trasportato (<i>di 235 kg</i>) collocato tutto da un lato si spostava, contribuendo ad innescare il ribaltamento del carrello.
Modulatore del contatto:		
4	A.I. (Attività Infortunato)	Carrello tirato verso di se di se, anziché spinto, standone dietro.
Criticità organizzative alla base dell'evento:		
5	Progettista	Progettazione: la conformazione in altezza del carrello, potenzialmente instabile, in relazione ai carichi trasportabili.
6	Datore di Lavoro	Procedure: assenza di procedure specifiche per carico carrelli e movimentazione.

- Uscendo dal reparto lavorativo il carrello transitava su un piccolo dislivello che contribuiva a ridurre la stabilità;
- sul percorso inclinato era presente un piccolo tombino di cemento che probabilmente causava l'incuneamento di una delle ruote del carrello;
- il materiale trasportato, collocato in modo inadeguato, tutto da un lato ed in posizione verticale (8 spalle di armadio alte 2,4 mt del peso complessivo di 235 kg più il peso del carrello 114 Kg), si spostava mentre il carrello percorreva la rampa inclinata, in uscita dal reparto, contribuendo a ribaltare il carrello.

- La conformazione del carrello, con baricentro alto, (pur utilizzato da anni in azienda senza problemi) era tale da consentire l'appoggio delle spalle di mobili in verticale solo da un lato, contribuendo così a consentire una instabilità potenziale;
- assenza di procedure specifiche per il carico e la movimentazione dei carrelli manuali

- Distribuire bene i materiali, in modo da bilanciare correttamente il mezzo;
- utilizzare carrelli stabili a baricentro basso e conformati in modo da favorire la distribuzione equilibrata dei carichi;
- evitare, per quanto possibile, i piani inclinati;
- eliminare ogni dislivello sui percorsi dei mezzi, come le cavità degli sportelli dei tombini o altri eventuali avvallamenti, tali da poter incuneare le ruote dei carrelli e fare da fulcro per potenziali ribaltamenti pericolosi;
- spingere e non tirare verso di se i carrelli a mano, specie quando si transita su un piano inclinato.
-
