# **Incidenti sul lavoro: un metro cubo di terra**

*Un incidente mortale causato dal seppellimento per franamento di uno scavo. Come è successo? Come si sarebbe potuto evitare?*

## **Un metro cubo di terra**

**Tipo di infortunio:** Seppellimento per franamento dello scavo

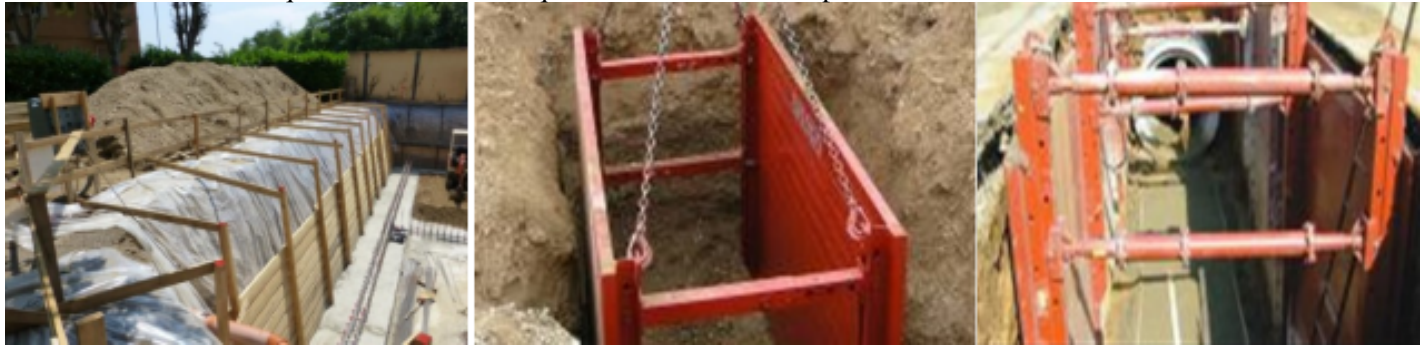
- Se possibile, acquisire aree di maggiori dimensioni per garantire il deposito del materiale in zone sicure;
- Divieto di costituire depositi di materiali sul ciglio degli scavi; qualora ciò sia necessario per le condizioni di lavoro, provvedere alle ulteriori e necessarie puntellature; le tavole di rivestimento delle pareti devono sporgere dai bordi degli scavi di almeno 30 cm e comunque in funzione della quantità del materiale depositato.

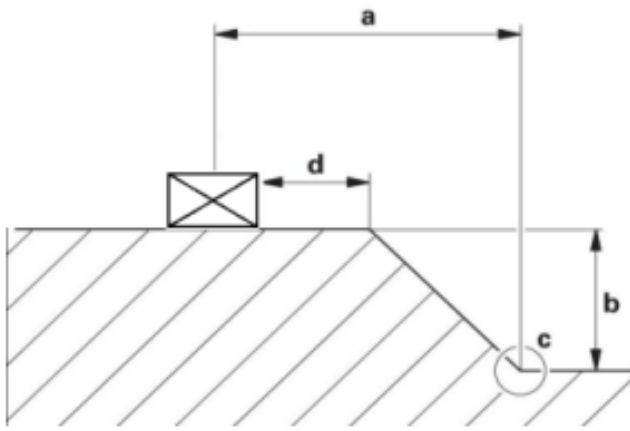
Come regola generale ricordarsi che:

- in terreni non fortificati la distanza di sicurezza (a) deve ammontare al doppio della profondità dello scavo (b):  $a = 2b$ ;
- in terreni naturali e solidi la distanza di sicurezza (a) deve corrispondere alla profondità della fossa (b):  $a = b$ ;
- la distanza di sicurezza viene calcolata a partire dal piede della fossa (c), inoltre la distanza consigliata (d) compresa tra il punto di deposito materiale e il bordo scavo è di 2 m.
