Incidenti sul lavoro: un metro cubo di terra

Un incidente mortale causato dal seppellimento per franamento di uno scavo. Come è successo? Come si sarebbe potuto evitare?

Tipo di infortunio: Seppellimento per franamento dello scavo

Lavorazione: Edile/riposizionamento della tubatura fognaria

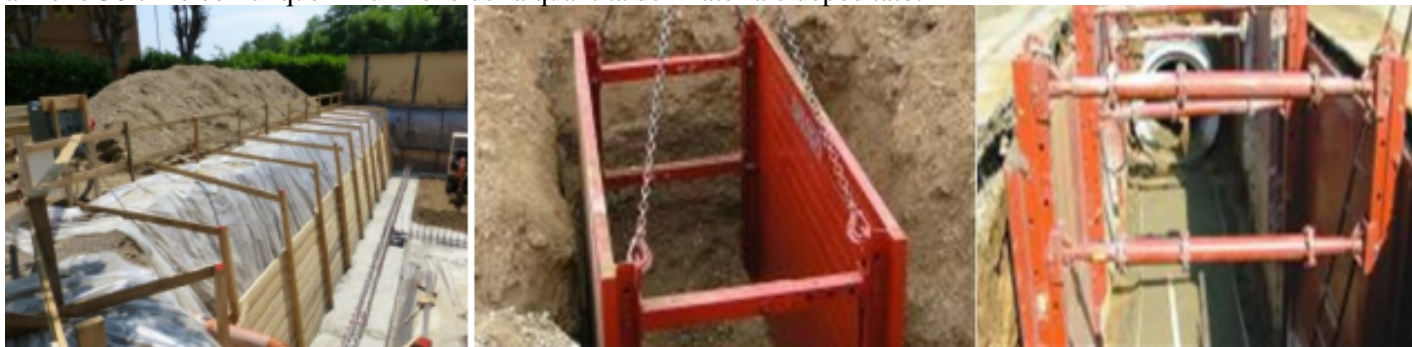
- Se possibile, acquisire aree di maggiori dimensioni per garantire il deposito del materiale in zone sicure;
- Divieto di costituire depositi di materiali sul ciglio degli scavi; qualora ciò sia necessario per le condizioni di lavoro, provvedere alle ulteriori e necessarie puntellature; le tavole di rivestimento delle pareti devono sporgere dai bordi degli scavi di almeno 30 cm e comunque in funzione della quantità del materiale depositato.

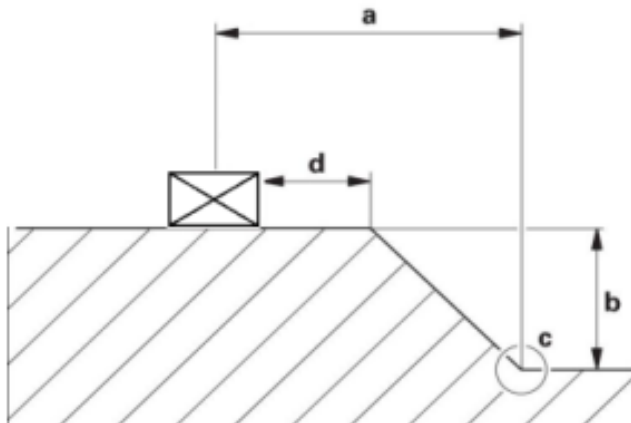
Come regola generale ricordarsi che:

- in terreni non fortificati la distanza di sicurezza (a) deve ammontare al doppio della profondità dello scavo (b): $a = 2b$;
- in terreni naturali e solidi la distanza di sicurezza (a) deve corrispondere alla profondità della fossa (b): $a = b$;
- la distanza di sicurezza viene calcolata a partire dal piede della fossa (c), inoltre la distanza consigliata (d) compresa tra il punto di deposito materiale e il bordo scavo è di 2 m.
