ARTICOLO DI PUNTOSICURO

La solita procedura sbagliata

Scorretto utilizzo di attrezzature di lavoro

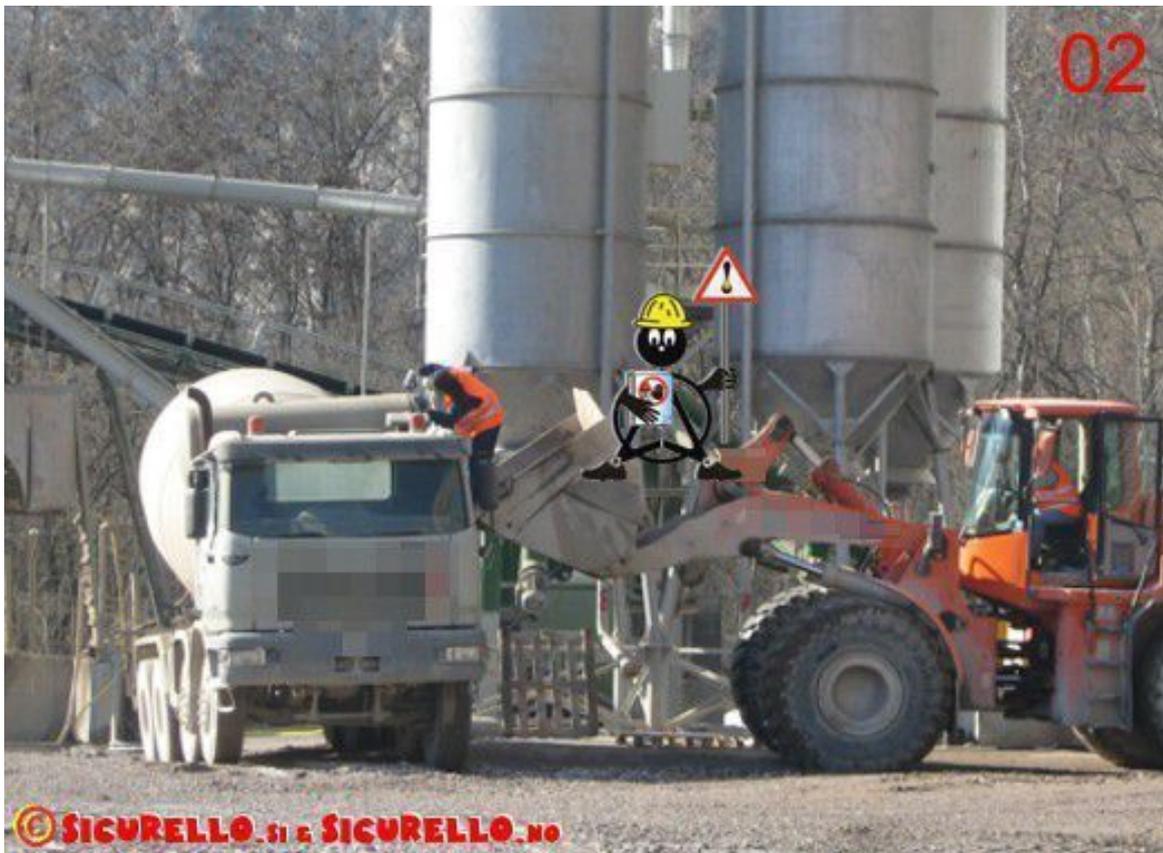
Trento, 28 Mar - Continuiamo con le immagini relative allo **scorretto utilizzo di attrezzature di lavoro** e, dopo l' immagine della settimana scorsa nella quale si vedevano dei lavori di manutenzione eseguiti da un operatore posizionato sulla benna di un escavatore, la foto di oggi ci mostra un'attività analoga eseguita con l'ausilio di una pala caricatrice.

Il contesto, rispetto alla scorsa settimana, è leggermente differente: si tratta infatti di un impianto di betonaggio, ma la modalità di esecuzione della riparazione è simile.

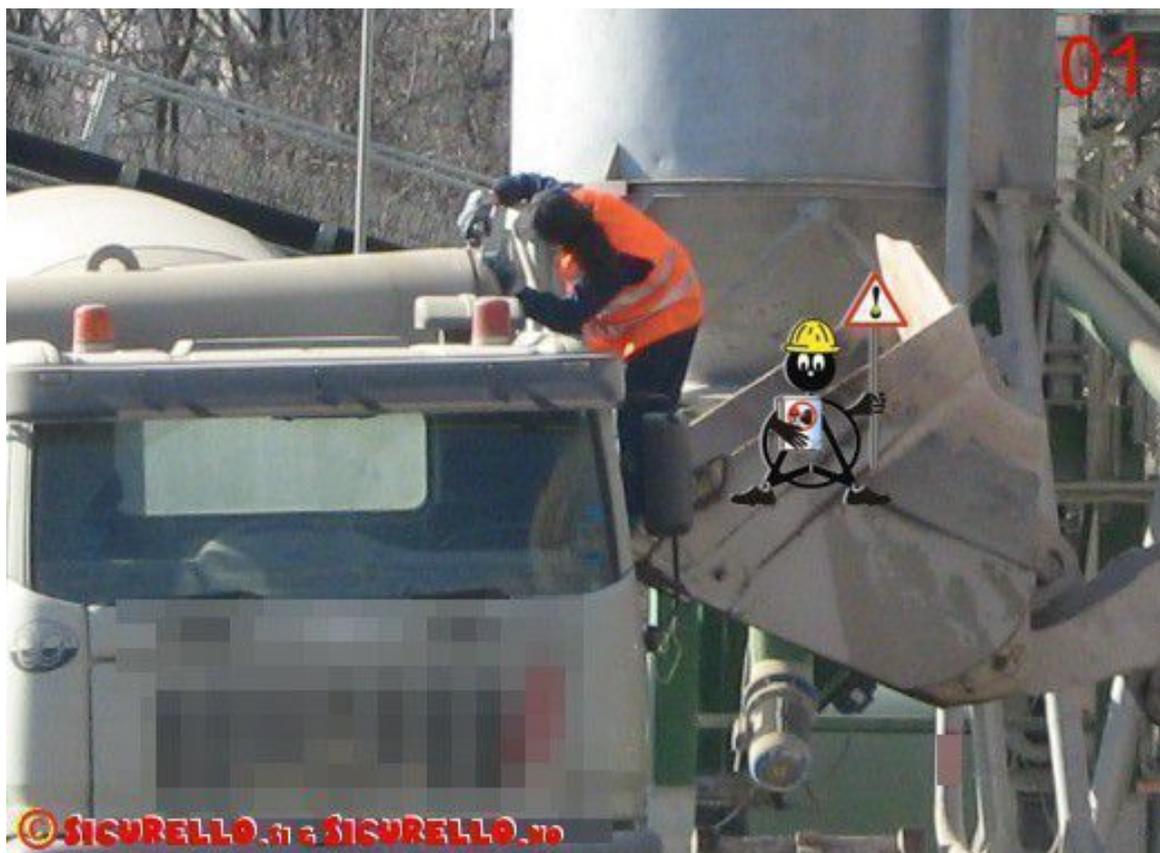
L' autista di un'autobetoniera si accorge di un problema al proprio mezzo di lavoro e, aiutato da un collega che manovra la pala

meccanica, si porta in quota all'interno della benna.

I **rischi** sono gli stessi già analizzati la volta scorsa (caduta dall'alto, cesoiamento tra la benna ed il camion), inoltre è da rilevare come anche il rischio di danneggiamento della cabina del mezzo sia molto elevato.
