Anno 16 - numero 3286 di venerdì 28 marzo 2014

La solita procedura sbagliata

Scorretto utilizzo di attrezzature di lavoro

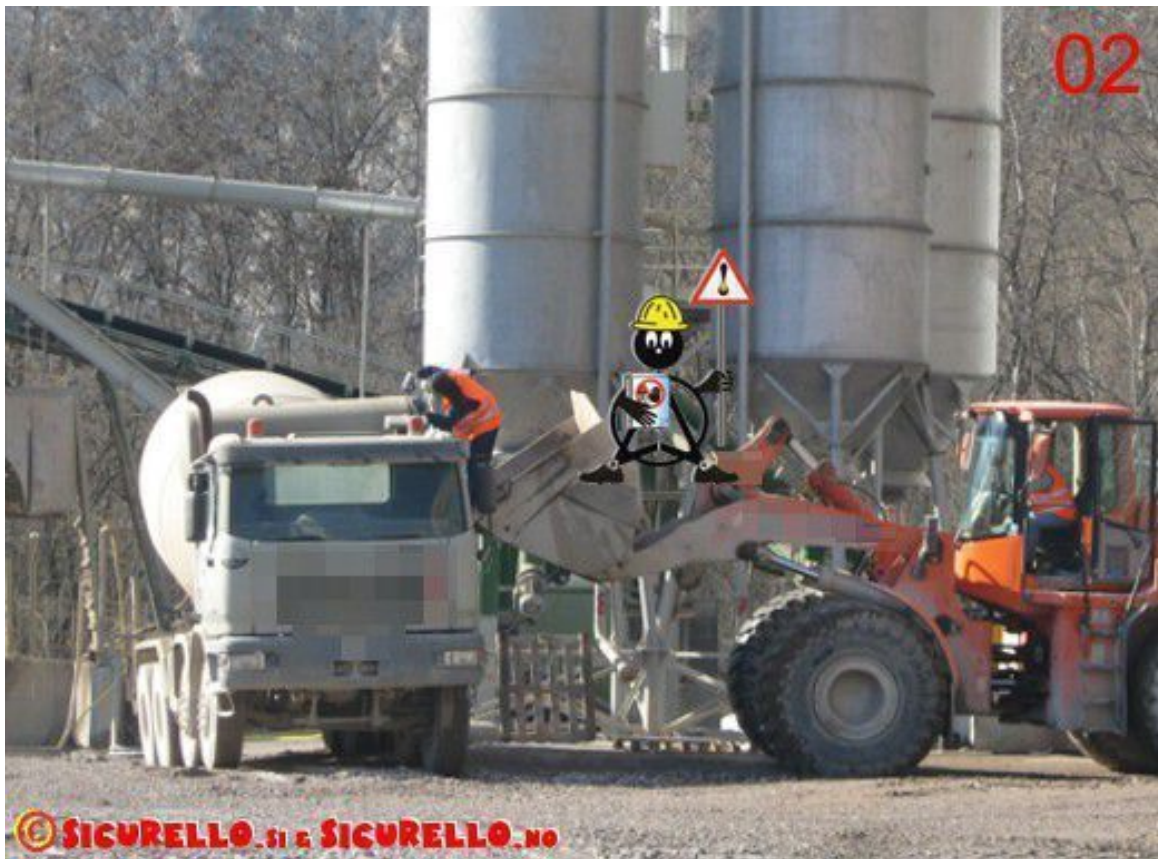
Trento, 28 Mar - Continuiamo con le immagini relative allo **scorretto utilizzo di attrezzature di lavoro** e, dopo l' immagine della settimana scorsa nella quale si vedevano dei lavori di manutenzione eseguiti da un operatore posizionato sulla benna di un escavatore, la foto di oggi ci mostra un'attività analoga eseguita con l'ausilio di una pala caricatrice.

Il contesto, rispetto alla scorsa settimana, è leggermente differente: si tratta infatti di un impianto di betonaggio, ma la modalità di esecuzione della riparazione è simile.

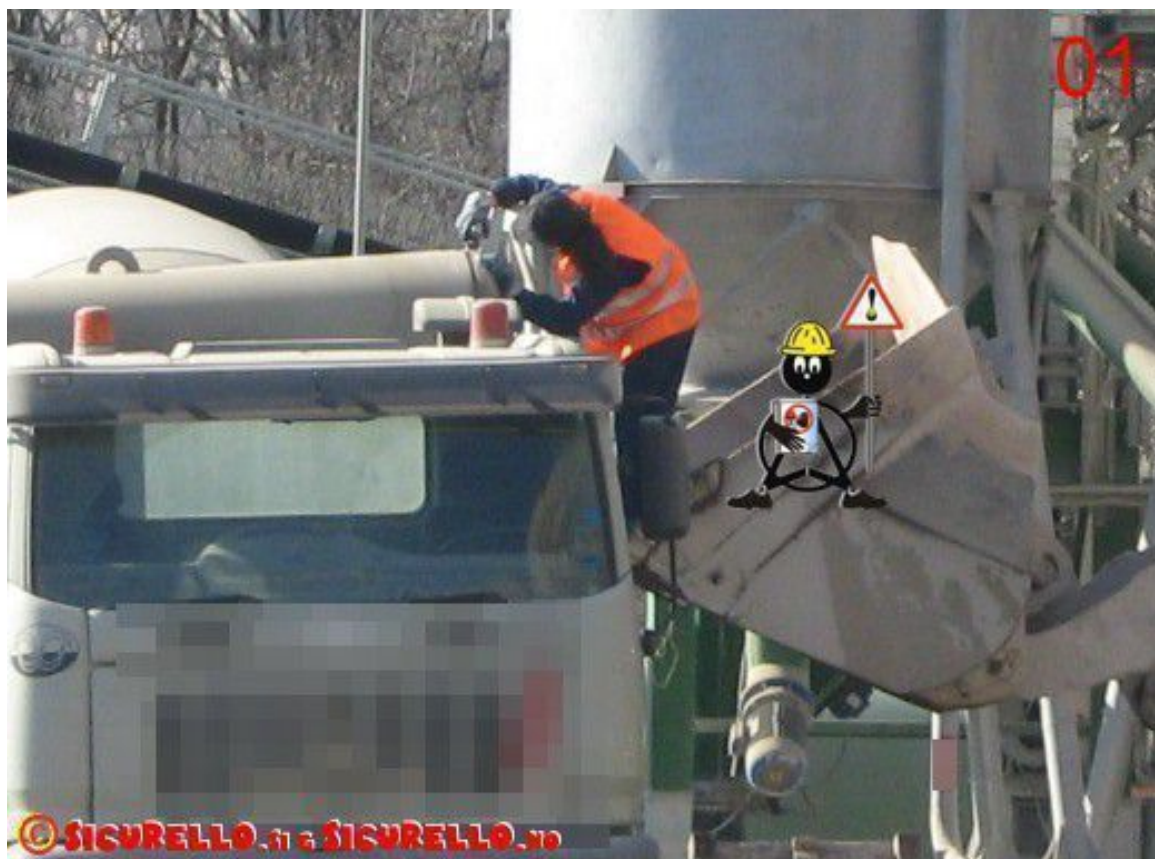
L' autista di un'autobetoniera si accorge di un problema al proprio mezzo di lavoro e, aiutato da un collega che manovra la pala

meccanica, si porta in quota all'interno della benna.

I **rischi** sono gli stessi già analizzati la volta scorsa (caduta dall'alto, cesoiamento tra la benna ed il camion), inoltre è da rilevare come anche il rischio di danneggiamento della cabina del mezzo sia molto elevato.
