Le immagini dell'insicurezza

Caduta dall'alto: un rischio sempre presente per i lavori in quota, ma se il ponteggio e' fatiscente il rischio aumenta.

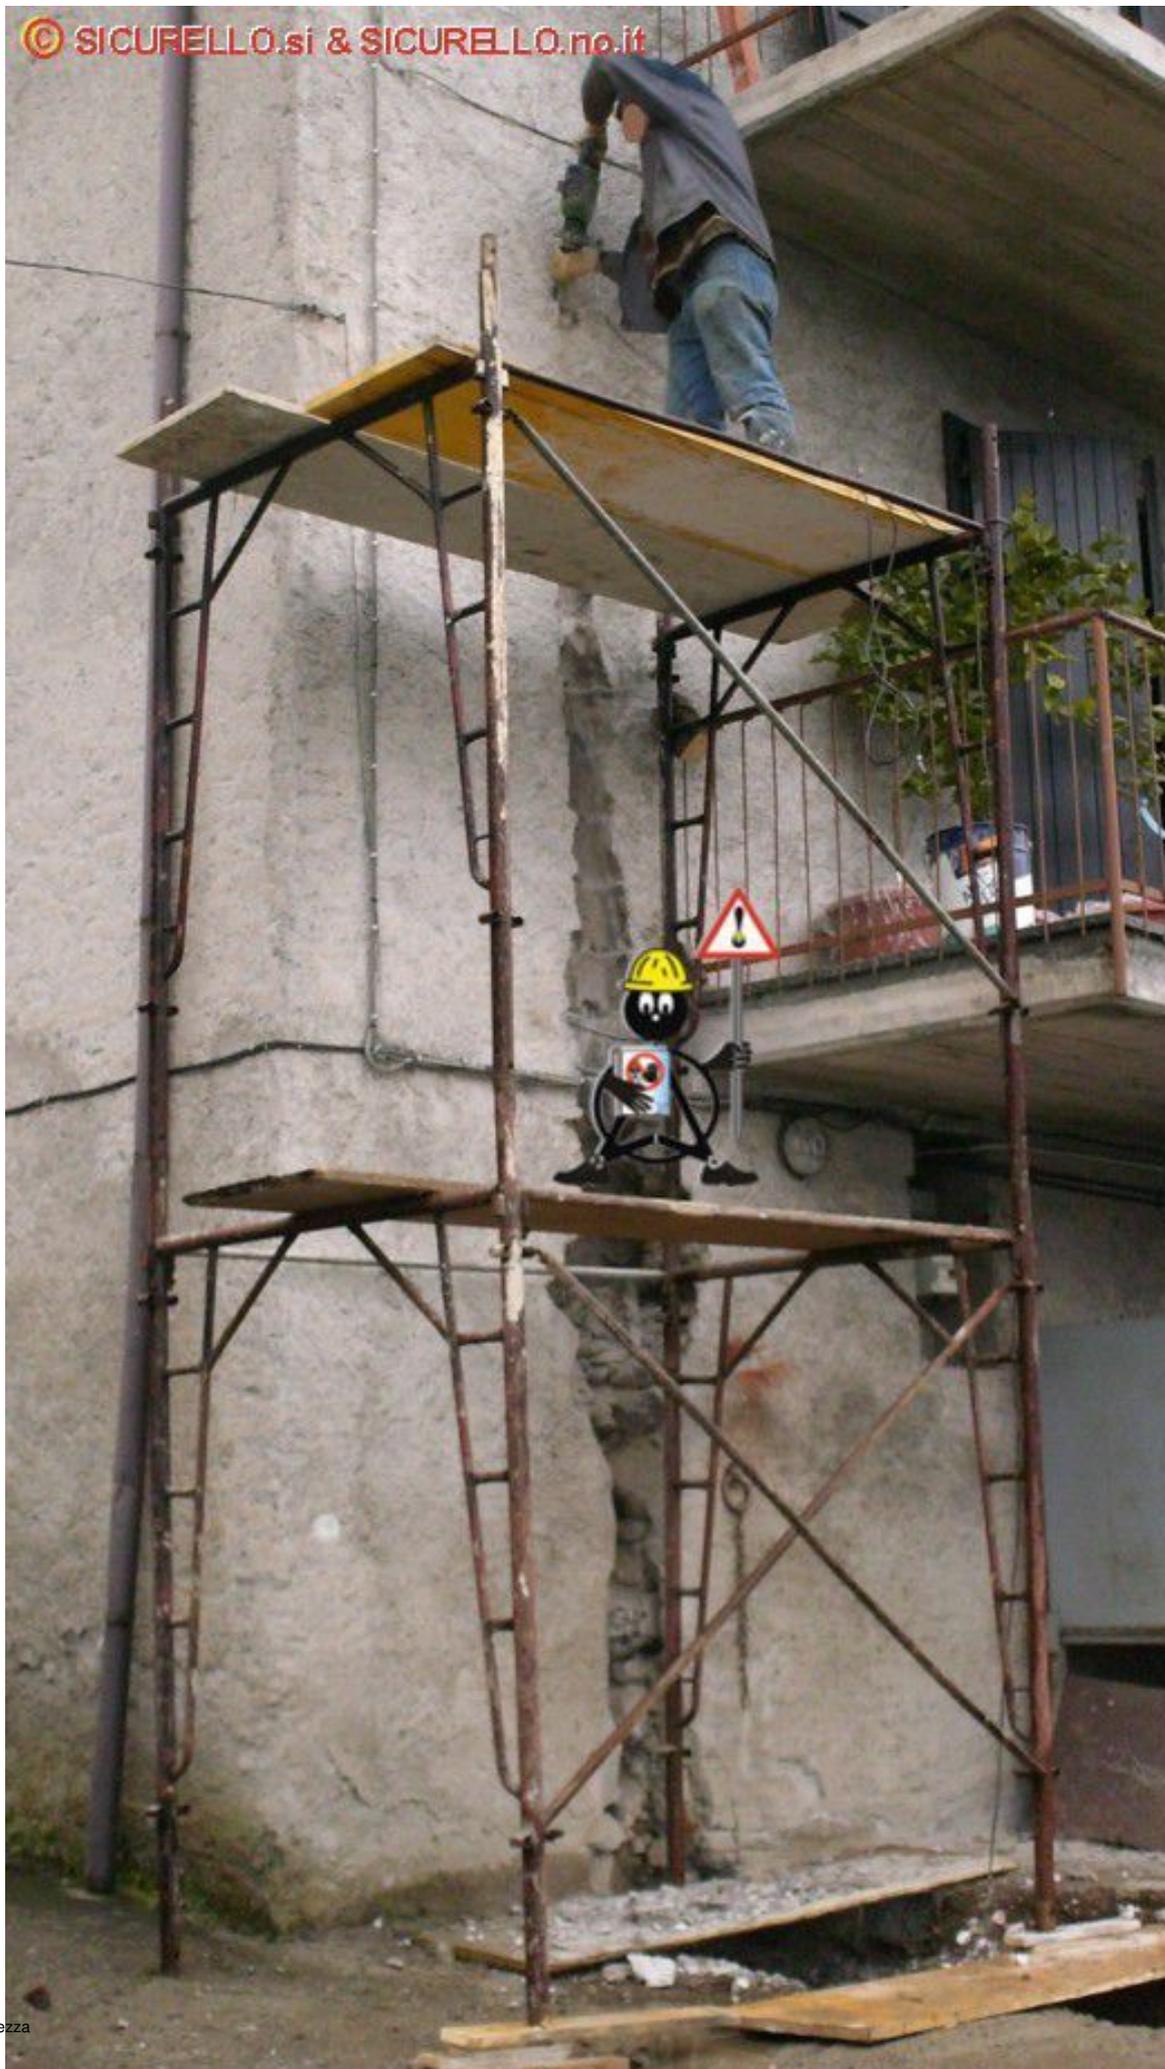
Un sunto di quanto non si deve fare e' rappresentato nella fotografia.

Partenza del ponteggio con la struttura che appoggia su pannelli tipo armo e pertanto non idonei a sostenere il carico, pure i piani di lavoro sono realizzati con pannelli tipo armo e non con tavole da ponteggio ed in più il piano sottoponte e' incompleto e tutti i piani non sono bloccati per evitare lo scivolamento, totale assenza dei parapetti perimetrali sia nella zona di lavoro che nel sottoponte, ancoraggio realizzato con del filo di ferro legato al parapetto del poggiolo, vetustà degli elementi del ponteggio che tra le altre cose non sono nemmeno montati secondo gli schemi tipo del libretto e risultano privi di alcuni elementi, totale assenza dei piedini ripartitori del carico alla base del ponteggio.

Sicuramente una lavorazione con un rischio di infortunio inaccettabile.
