Le immagini dell'insicurezza

Uscite di sicurezza ed estintori, una nuova carrellata di immagini di violazioni in materia di sicurezza.

Vigilia di Natale 2010, un giro per negozi per ultimare gli ultimi acquisti ed un occhio di riguardo alla sicurezza. Sono 4 gli esercizi commerciali che il pomeriggio del 24 dicembre abbiamo visitato, tutti di medie dimensioni e con tabelle merceologiche differenti: due supermercati, un negozio di bricolage, un negozio di vestiario e generi vari. Vediamo quanto rilevato.

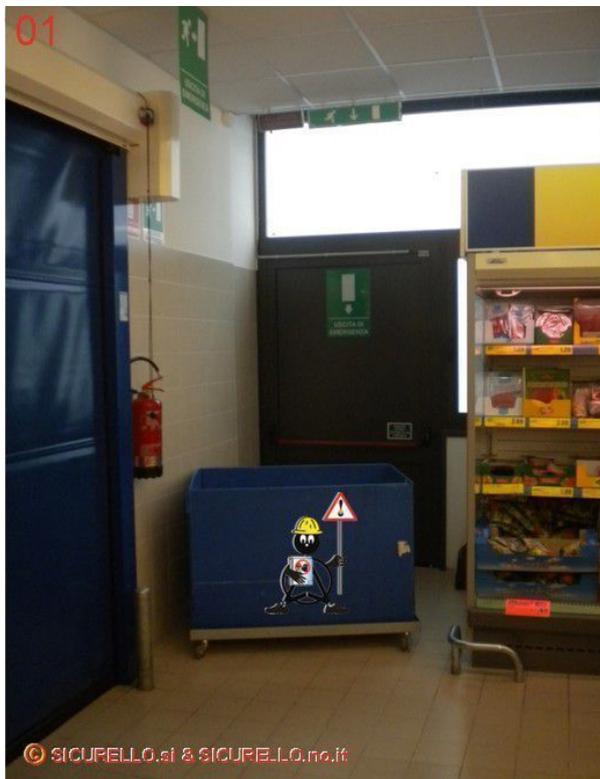
Da un primo giro si rileva che davanti a una delle uscite di sicurezza è presente un carrello che ostruisce l'uscita di sicurezza stessa (foto 01). Attendiamo alcuni minuti (magari il carrello era stato lasciato incustodito per poco tempo) e poi torniamo a verificare, ma la sorpresa è alle porte, i carrelli ora sono due e a questo punto l'uscita è totalmente impraticabile (foto 02)!

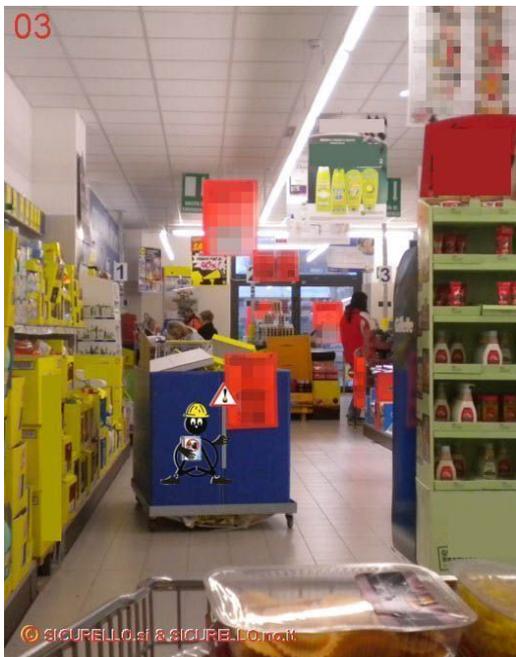
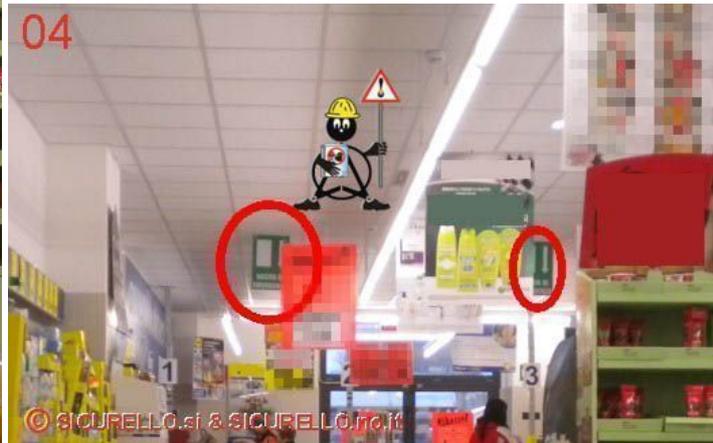
Controlliamo le altre uscite? ne è presente una sull'angolo opposto, ma per raggiungerla si devono dribblare espositori, altri carrelli per la movimentazione dei prodotti lasciati incustoditi, nonché si devono attraversare le corsie delle casse (foto 03). I cartelli indicanti le vie di fuga sono mescolati a quelli dei prodotti esposti e di difficile percezione. (foto 03) In caso di emergenza è pertanto difficile poter lasciare i locali in modo corretto.

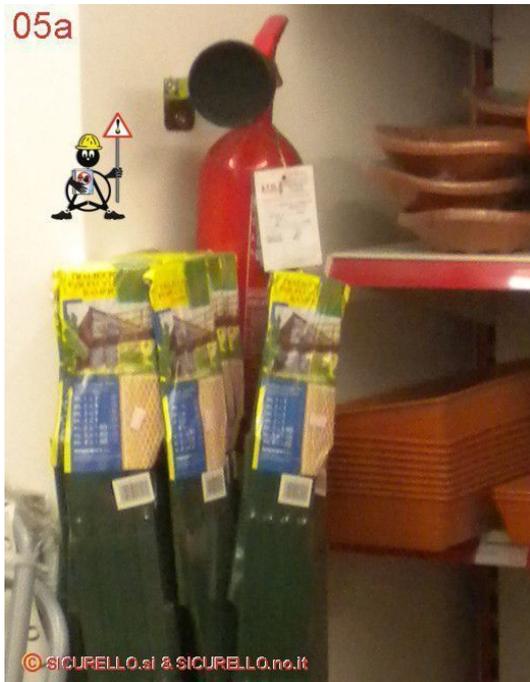
Gli estintori sono presenti, ma di difficile accesso: generalmente sono agganciati alle pareti e poi ricoperti dai prodotti in vendita. Nella foto uno di quelli più accessibili (foto 05a). Il negozio è molto frequentato e pertanto cerchiamo di limitare il numero di fotografie, ma alcune informazioni risultano subito evidenti: l'ultima verifica degli estintori è stata fatta il giorno 8 ottobre 2009, ovvero oltre 14 mesi prima (foto 05b).

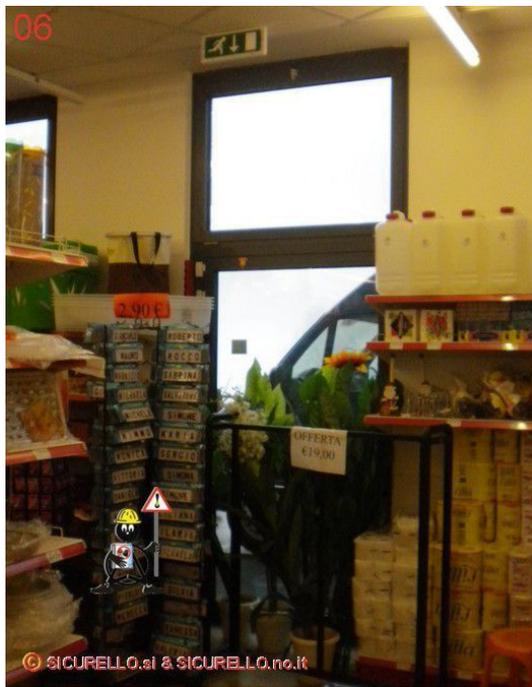
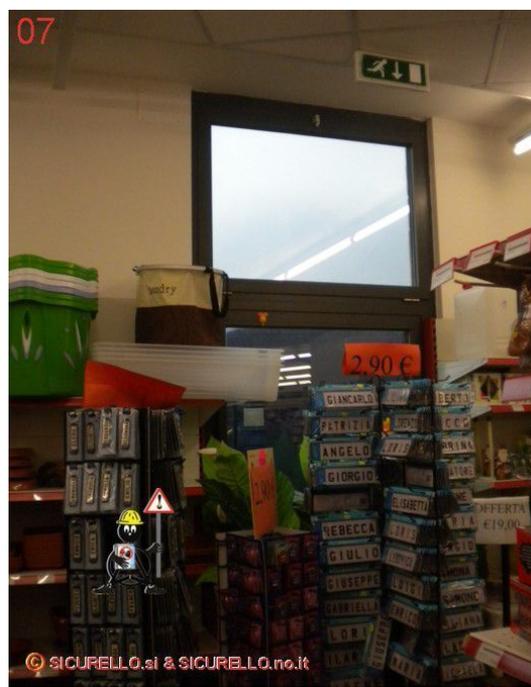
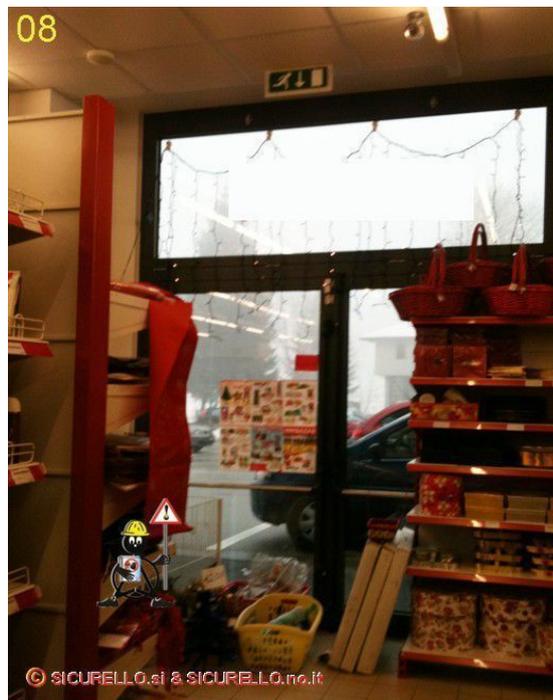
Le uscite di sicurezza sono ingombre di materiali esposti e totalmente inutilizzabili (foto 06 ? 07 ? 08). Questo esercizio, visti i materiali venduti (facilmente infiammabili, presenza di fuochi d'artificio sugli espositori, corridoi di larghezza insufficiente, estintori non mantenuti e di difficile accesso, uscite di sicurezza chiuse) si candida in assoluto come il peggiore e quello con maggior rischio tra quelli visitati.

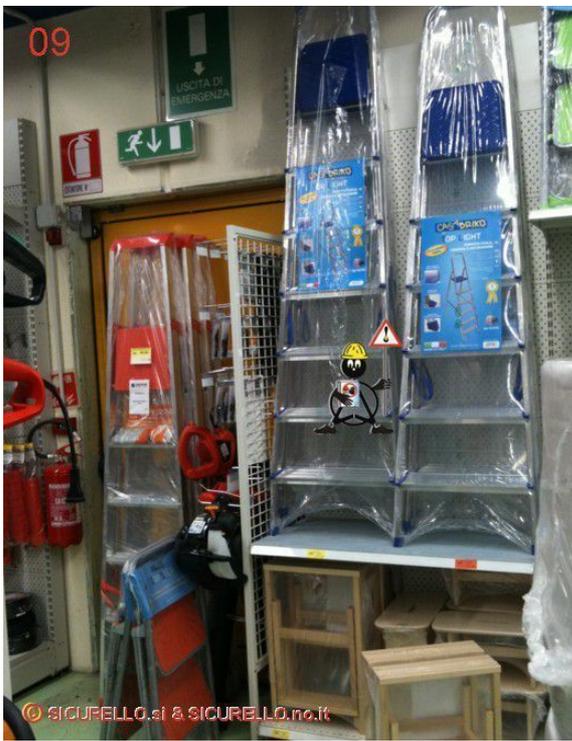
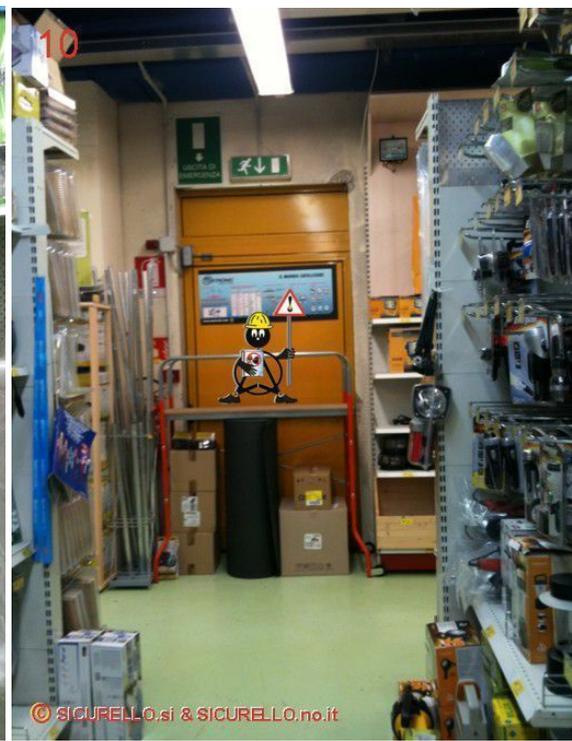
Anche in questo caso si rileva che i corridoi risultano ingombri di materiali esposti e/o accatastati. Gli estintori sono in genere mimetizzati dietro a materiali esposti e le uscite di sicurezza sono totalmente inagibili. Ad esempio nella foto 10 si rileva come l'estintore sia totalmente inaccessibile, così come risulta impossibile utilizzare l'uscita di sicurezza o accedere al pulsante di allarme.

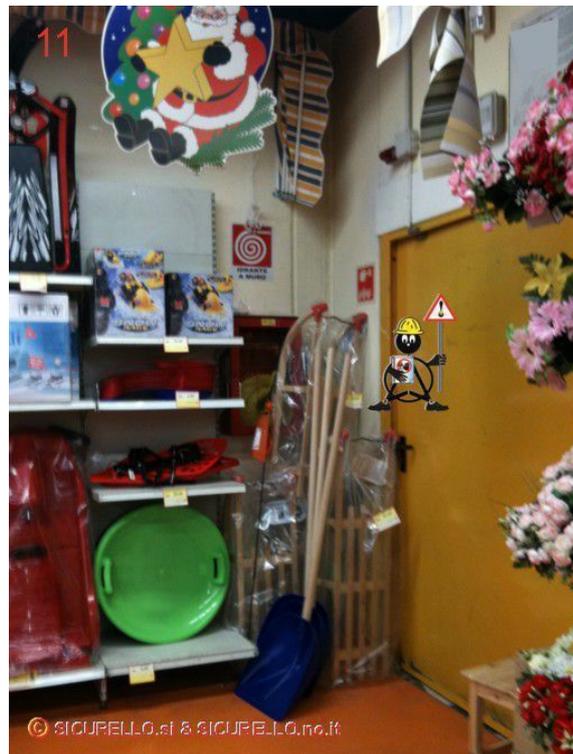
Nella foto 11 si evidenzia come per poter accedere all'idrante a muro sia necessario rimuovere slitte, pale per la neve ed altri oggetti.

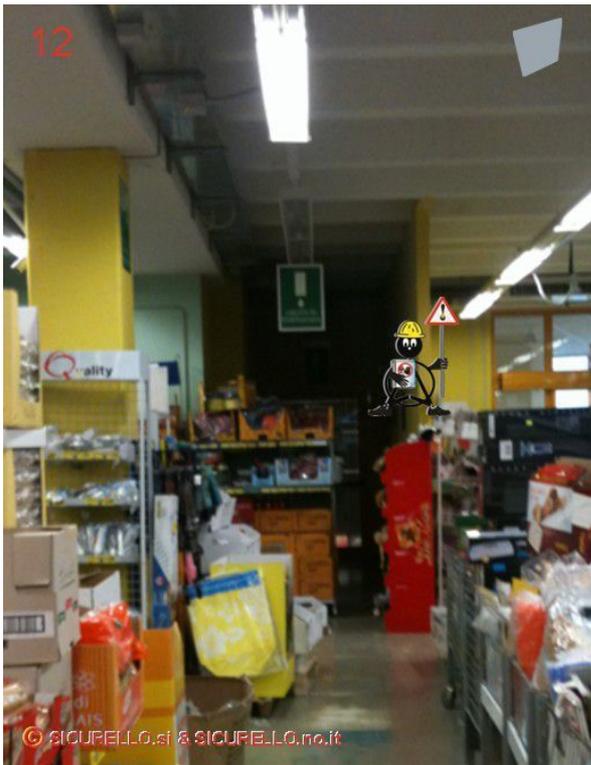
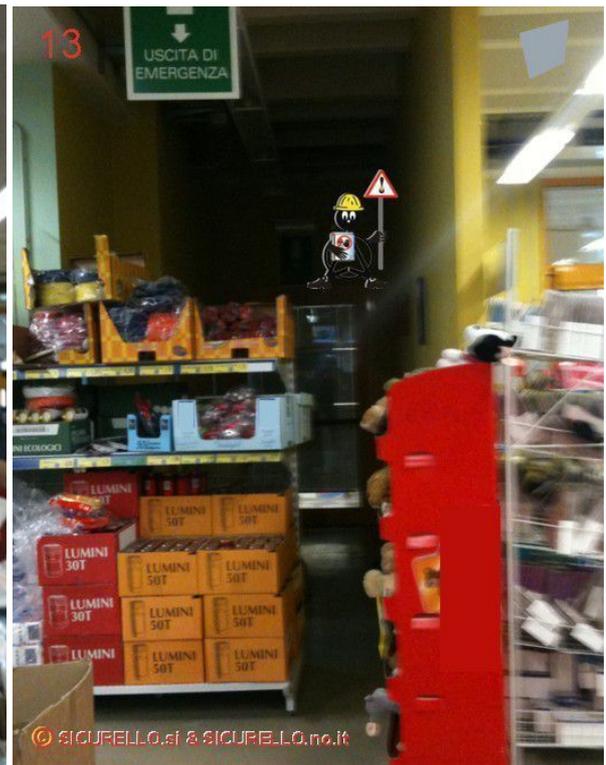
Tre uscite di sicurezza presenti: La prima risulta parzialmente bloccata da scaffali posizionati in maniera stabile ed espositori temporanei di merce (scatoloni sovrapposti con rischio ribaltamento ed ulteriore ostruzione della via di fuga) (foto 12-13); la seconda passa attraverso il magazzino e dalla foto si rileva l'abitudine a lasciare i transpallet sul percorso impedendo l'eventuale utilizzo dell'uscita di sicurezza ? da notare che la situazione illustrata è rimasta invariata per oltre 30 minuti (foto 14).

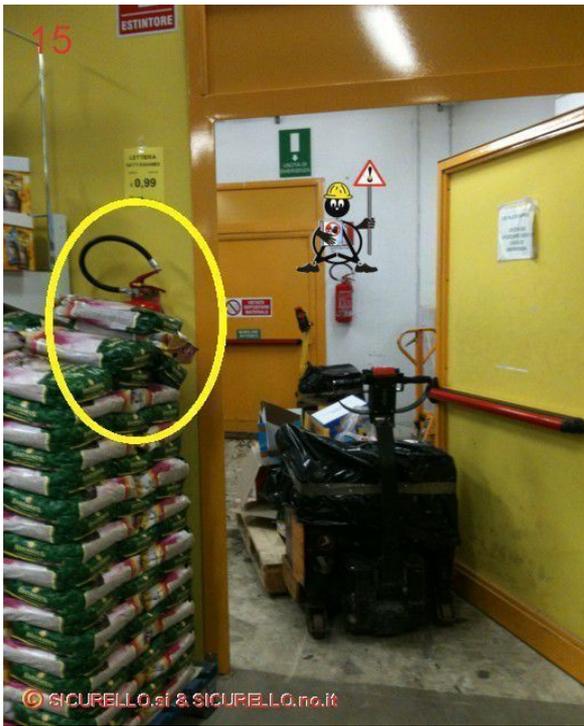
Per quanto riguarda gli estintori essi sono risultati essere parzialmente mascherati dai prodotti esposti (foto 15).

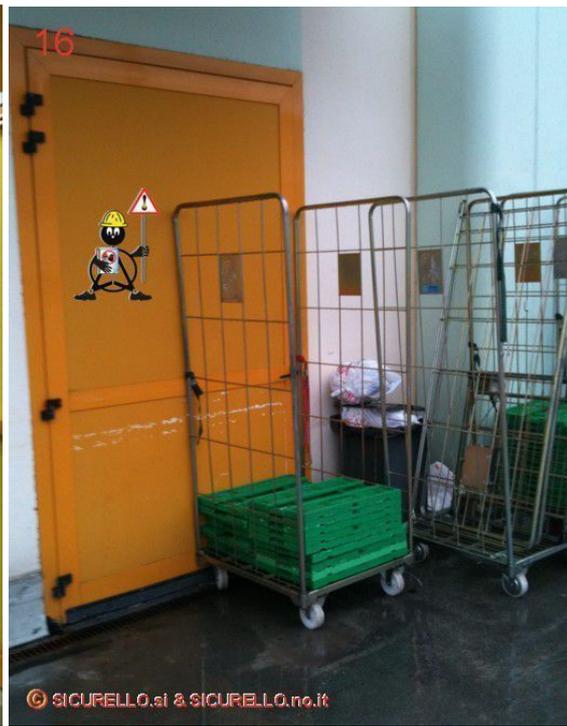
La terza uscita di sicurezza era accessibile dall'interno, ma poi all'esterno si è rilevato il posizionamento di carrelli davanti alla medesima con difficoltà di eventuale apertura a spinta. In questo caso si fa notare che sulla porta non vi è nessuna indicazione di "uscita di emergenza ? non ostruire" o similare (foto 16).
