Le immagini dell'insicurezza

Lavaggio delle autobetoniere: elevato rischio di caduta per gli operatori

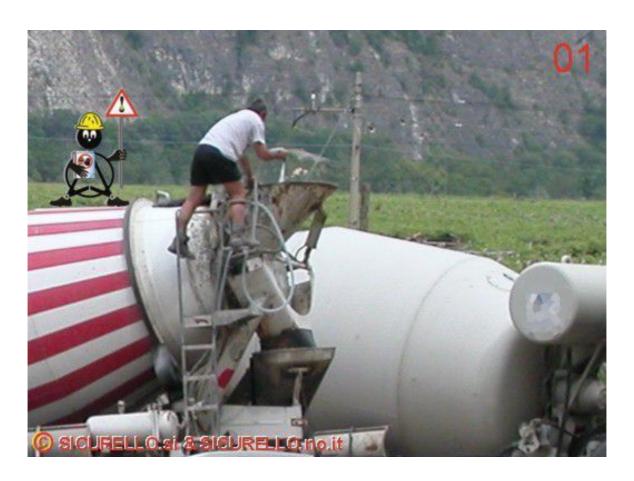
Classica immagine all'interno di un cantiere: al termine dello scarico del <u>calcestruzzo</u> l'operatore sale l'apposita scaletta per il lavaggio della tramoggia e della "canala di scarico".

La lavorazione non viene però eseguita dalla pedana predisposta (molte volte risulta troppo bassa), ma salendo in piedi sul traverso del parapetto di protezione. Il rischio di <u>caduta dall'alto</u> è in agguato.
