### Le immagini dell'insicurezza

*Le immagini relative a cattive esecuzioni di lavori. Quando i rischi sopraggiungono dopo il termine dell'attività per un mancato controllo finale sul lavoro eseguito.*

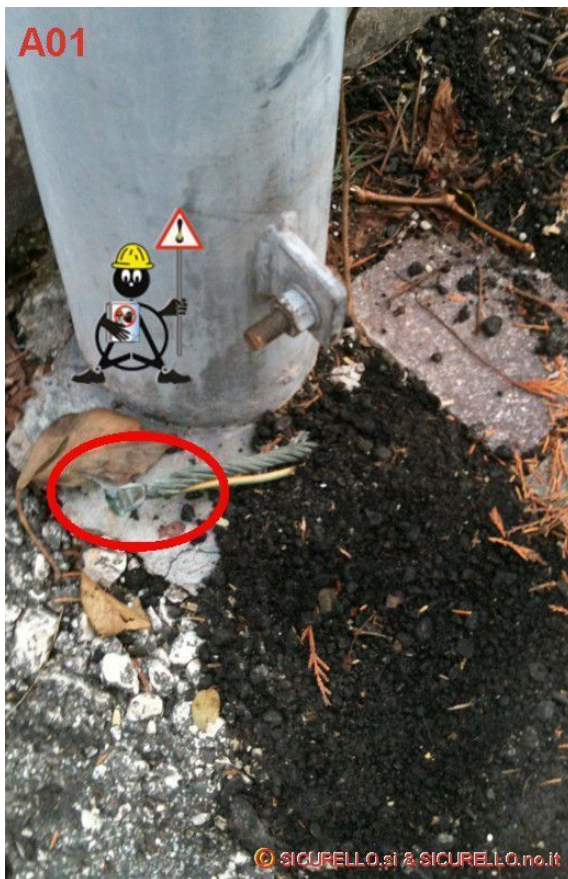
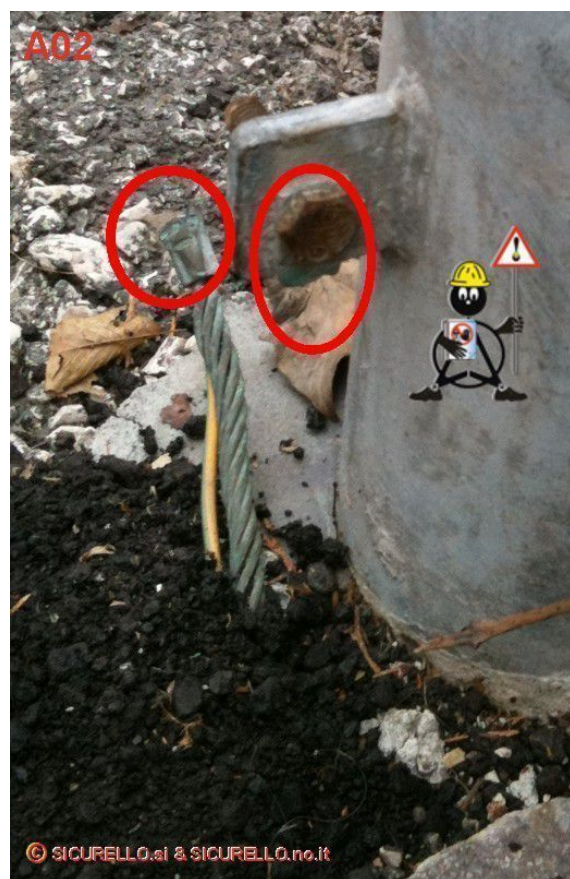
Nelle prime fotografie (foto A01 - A02) possiamo notare che, durante i lavori di sistemazione di un marciapiede, il **collegamento a terra delle parti metalliche di un lampione** è stato danneggiato ed al termine dei lavori nessuno si è preoccupato di ripristinarlo. Il rischio di elettrocuzione potrebbe essere in agguato. Attenzione: forse il lampione potrebbe essere di tipo a doppio isolamento (!?!), ma allora non si capisce il motivo per cui tutti i lampioni della via sono stati regolarmente collegati a terra? foto A03.

I due episodi, così come molti altri che si potrebbero segnalare, ci fanno comprendere come l'esecuzione di piccoli lavori di manutenzione e/o sistemazione, anche e soprattutto in ambito urbano, dovrebbero essere eseguiti con maggiore perizia e con un più accurato **controllo del risultato finale**.

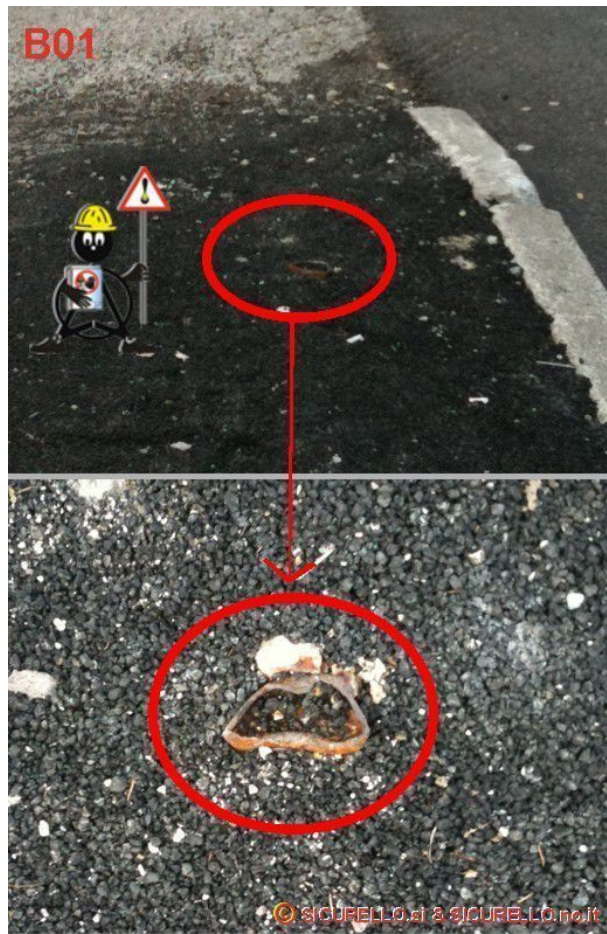
Nella seconda serie di fotografie analizziamo invece il risultato di una semplice **operazione di rimozione di un palo tubolare in ferro** della segnaletica stradale. L'addetto ai lavori, dopo aver tagliato il palo alla base, si è probabilmente accorto che rimaneva un moncone sporgente dall'asfalto del marciapiede e, forse con una mazza, ha cercato di schiacciarlo.

Il risultato finale dell'operazione è stato quello di avere un moncone del palo di ferro sporgente di alcuni centimetri e con i bordi molto taglienti (foto B01) e la malcapitata persona che ha avuto la sventura di cadere su di esso ha subito un grave danno alla gamba (foto B02) con frattura di tibia e perone.
