### Le immagini dell'insicurezza

*Scarsa manutenzione di una trasportatrice di massetti.*

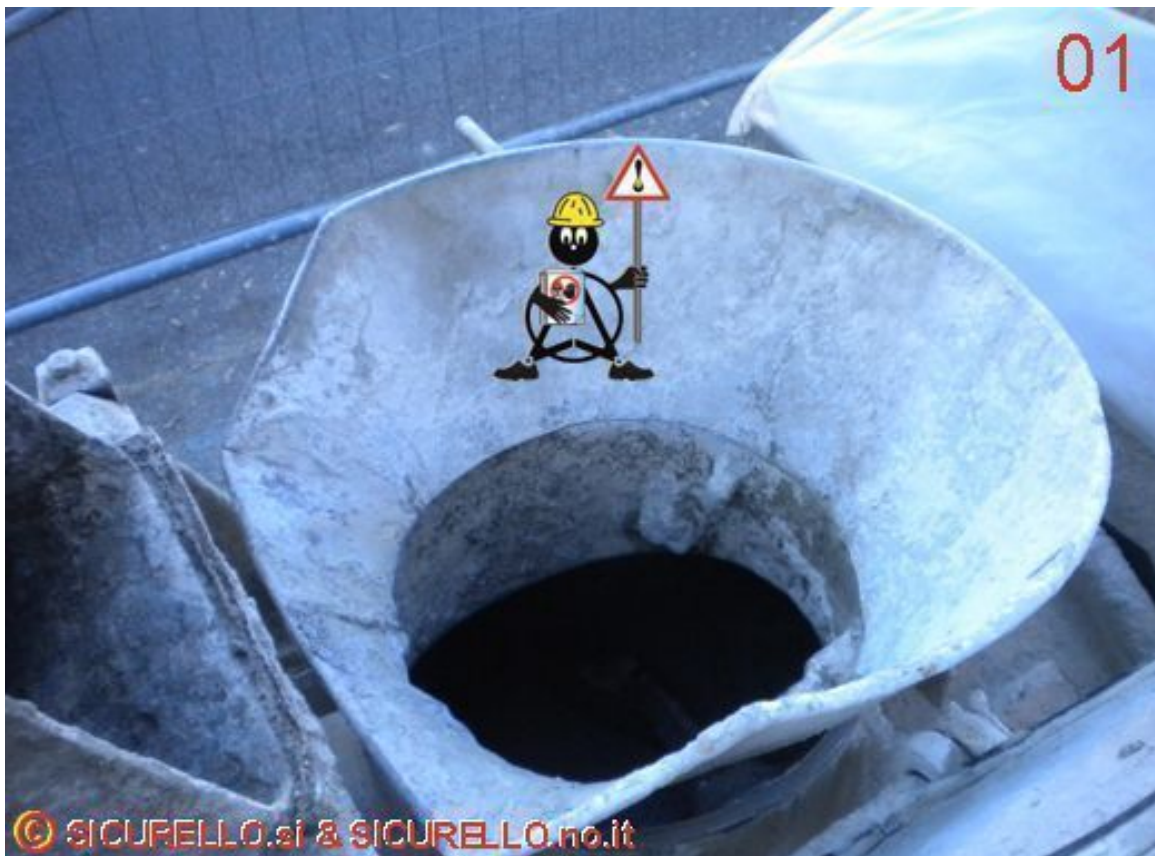
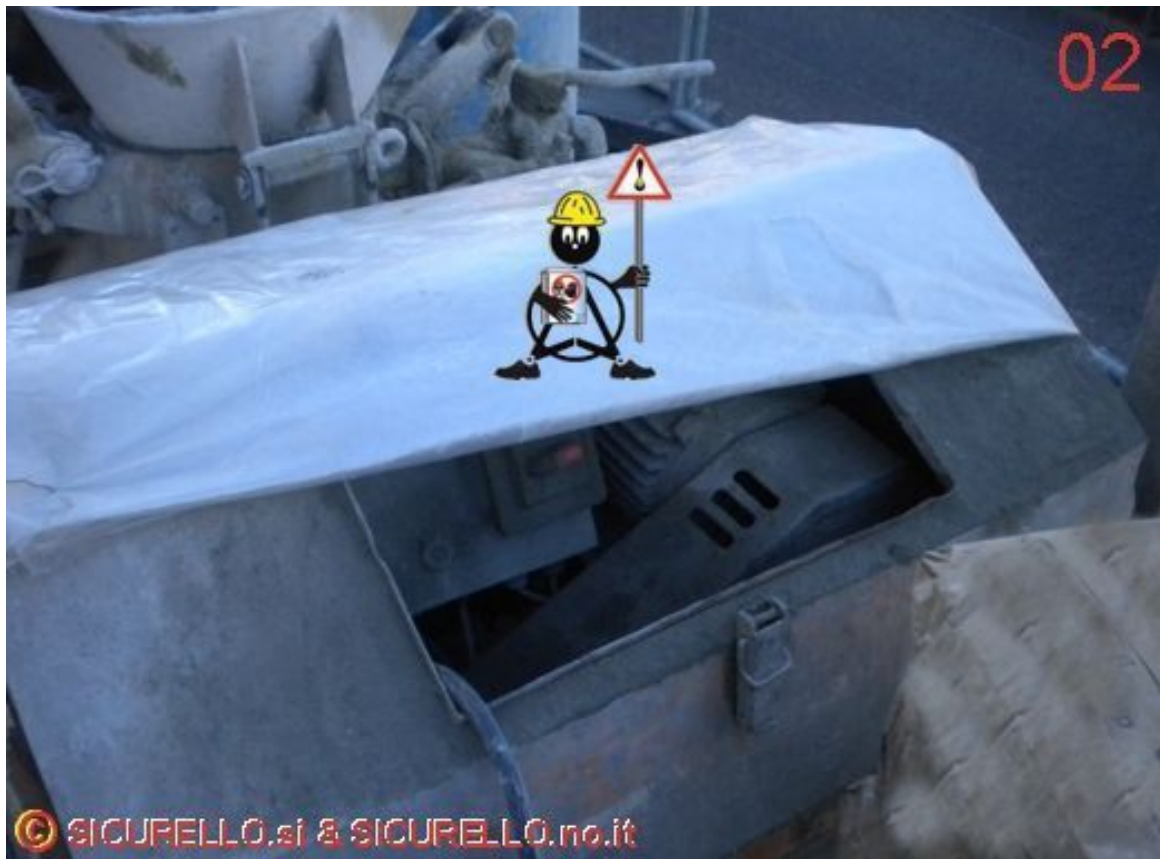
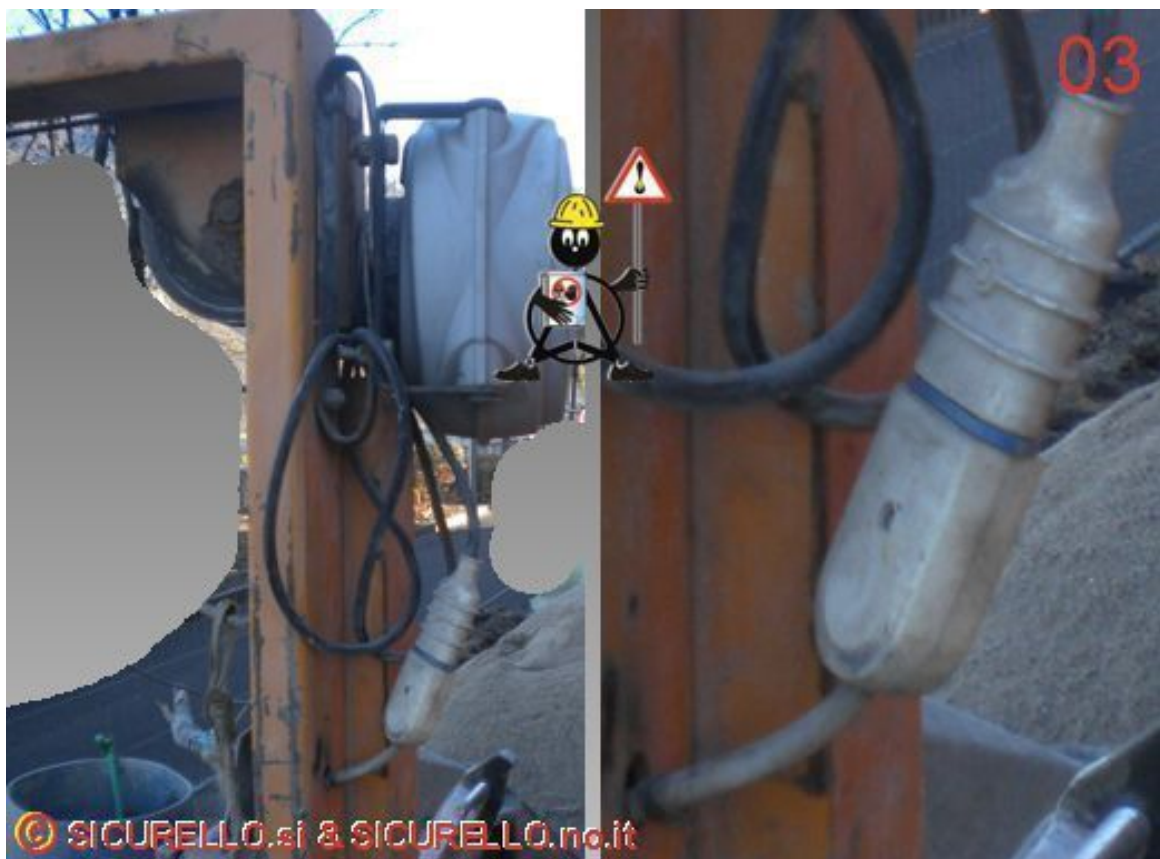
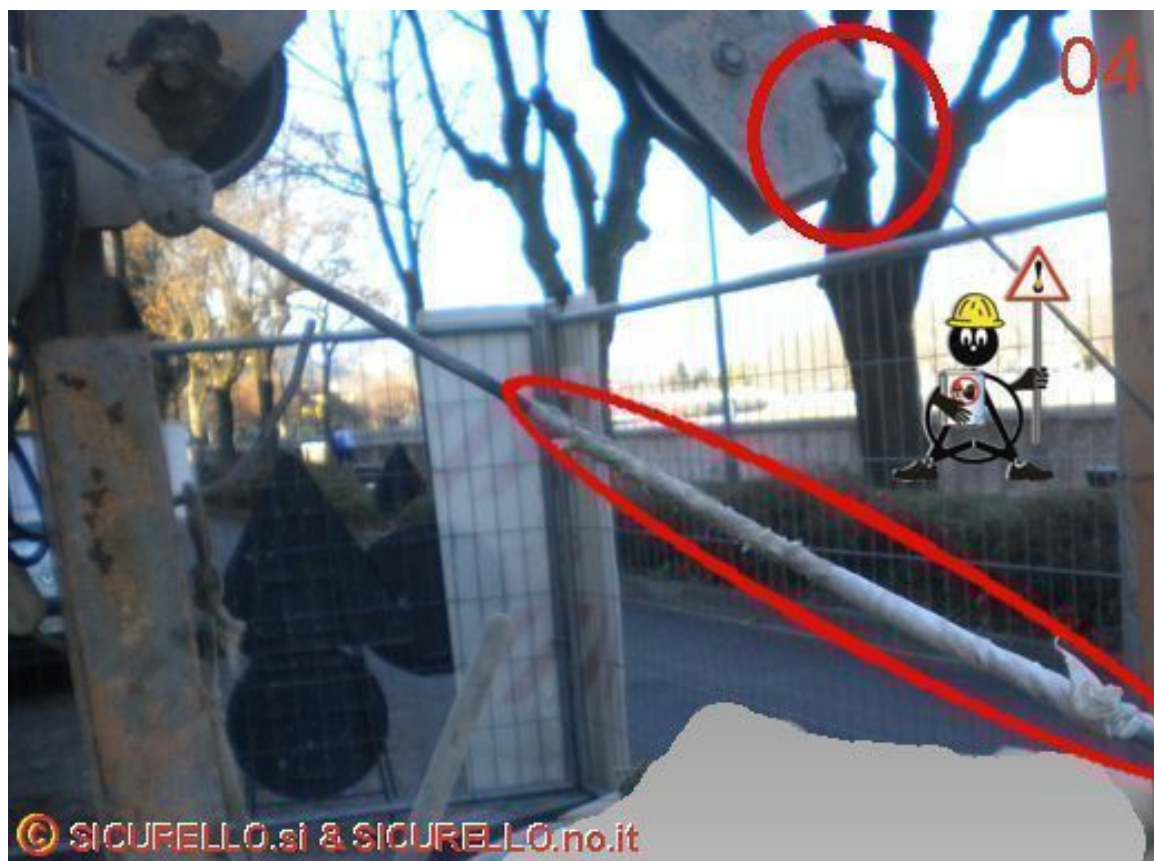
Nella rassegna fotografica di oggi osserviamo una macchina trasportatrice di massetti che oltre a risultare priva di alcuni degli elementi di protezione fondamentali, ad esempio la griglia di protezione affinché l'operatore non entri in contatto con le pale mescolatrici, sconta anche una carente se non inesistente manutenzione ed in taluni casi, dove la manutenzione è stata eseguita, risulta essere non corretta e pertanto inidonea ed apportatrice di rischi aggiuntivi.
