# **Le immagini dell'insicurezza**

*Lavori di manutenzione all'interno di un'abitazione.*

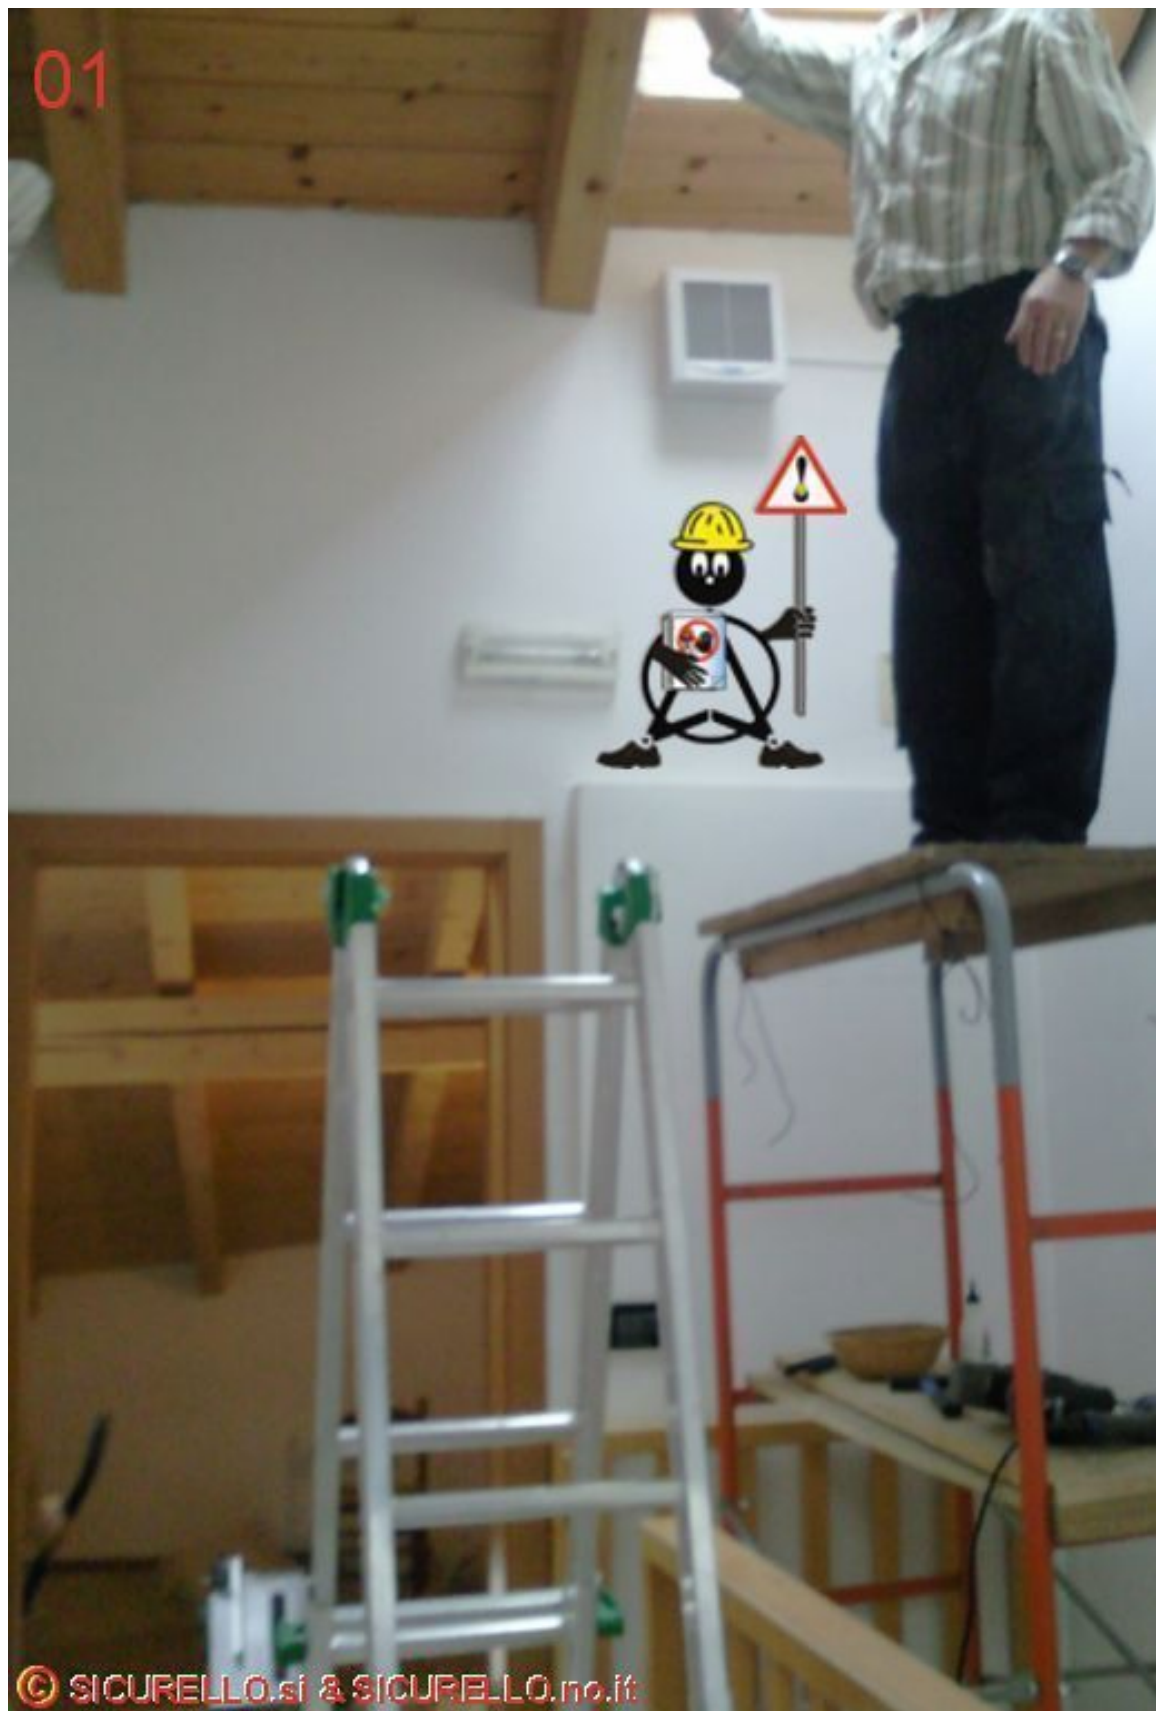
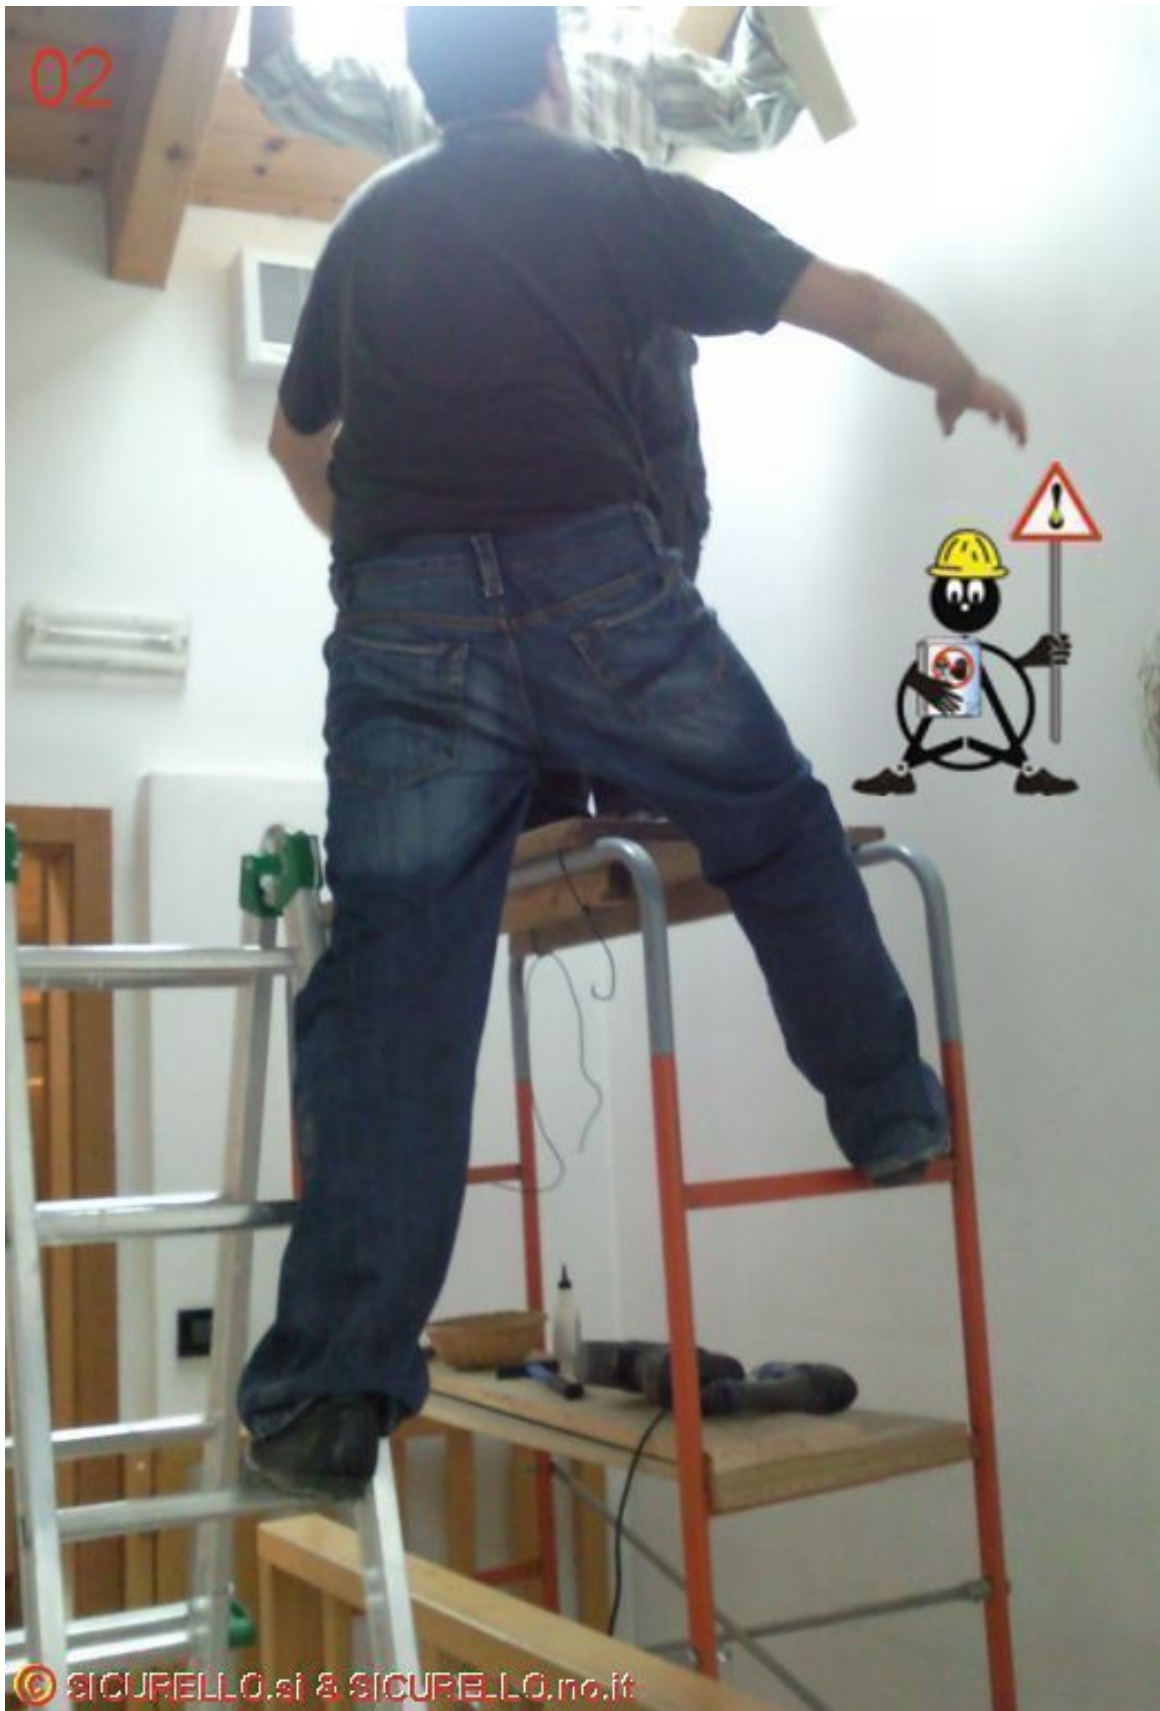
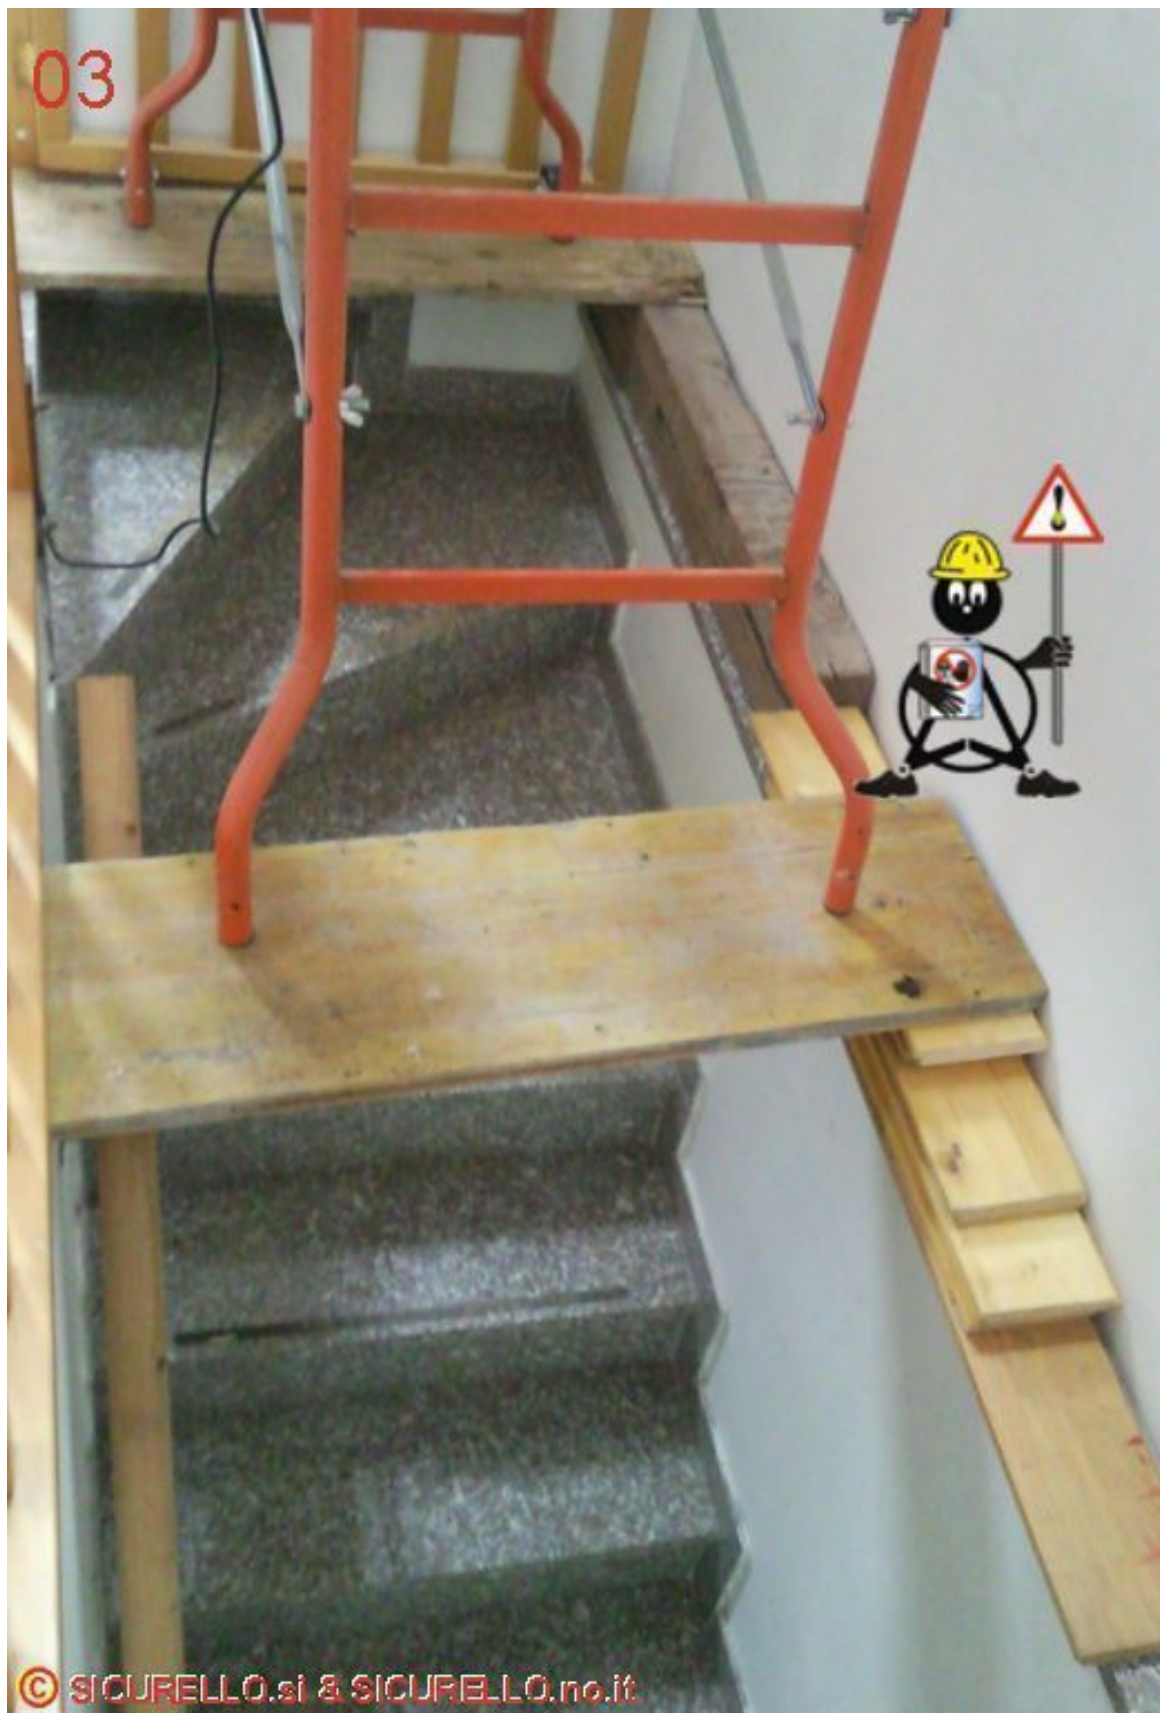
01

Un piccolo trabattello di tipo hobbistico viene modificato in modo "casalingo", innalzando il piano di lavoro e trasformandolo in un apprestamento altamente pericoloso.

Per raggiungere la quota di lavoro i parapetti sono stati trasformati in base di appoggio di un nuovo piano di lavoro costruito con pannelli e tavole di legno recuperate e fissato con scarti di fili elettrici, il capolavoro negativo riguarda poi la base di partenza

posto su un vano scala. Anche in questo caso la costruzione ricorda più un castello di carte che non un piano di lavoro. La necessità di raggiungere la nuova quota di lavoro spinge poi ad utilizzare come "trampolino" una scala doppia. Che dire? L'unica cosa sicura di questa attività è il rischio di farsi veramente molto male.
