ARTICOLO DI PUNTOSICURO

Le immagini dell'insicurezza

Speciale Ponteggi ? Terza Parte: "una monografia" in più parti dedicata ai vari aspetti dell'insicurezza relativa al montaggio ed utilizzo dei ponteggi - parapetti e piani di lavoro.

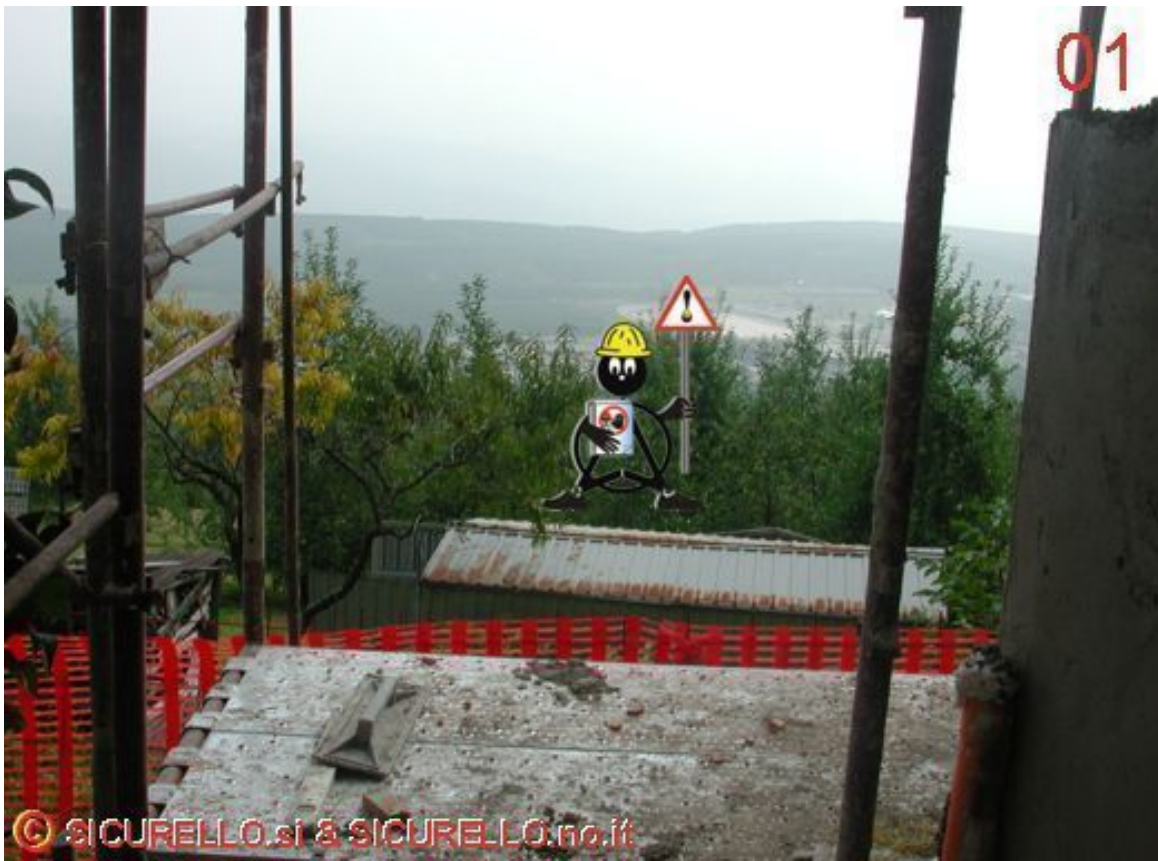
Foto 01: "classica" (purtroppo) situazione nella quale qualche operatore rimuove il parapetto del ponteggio per introdurre materiali all'interno dei locali dell'edificio, la stessa situazione viene riproposta anche nella foto 05 lato sinistro.

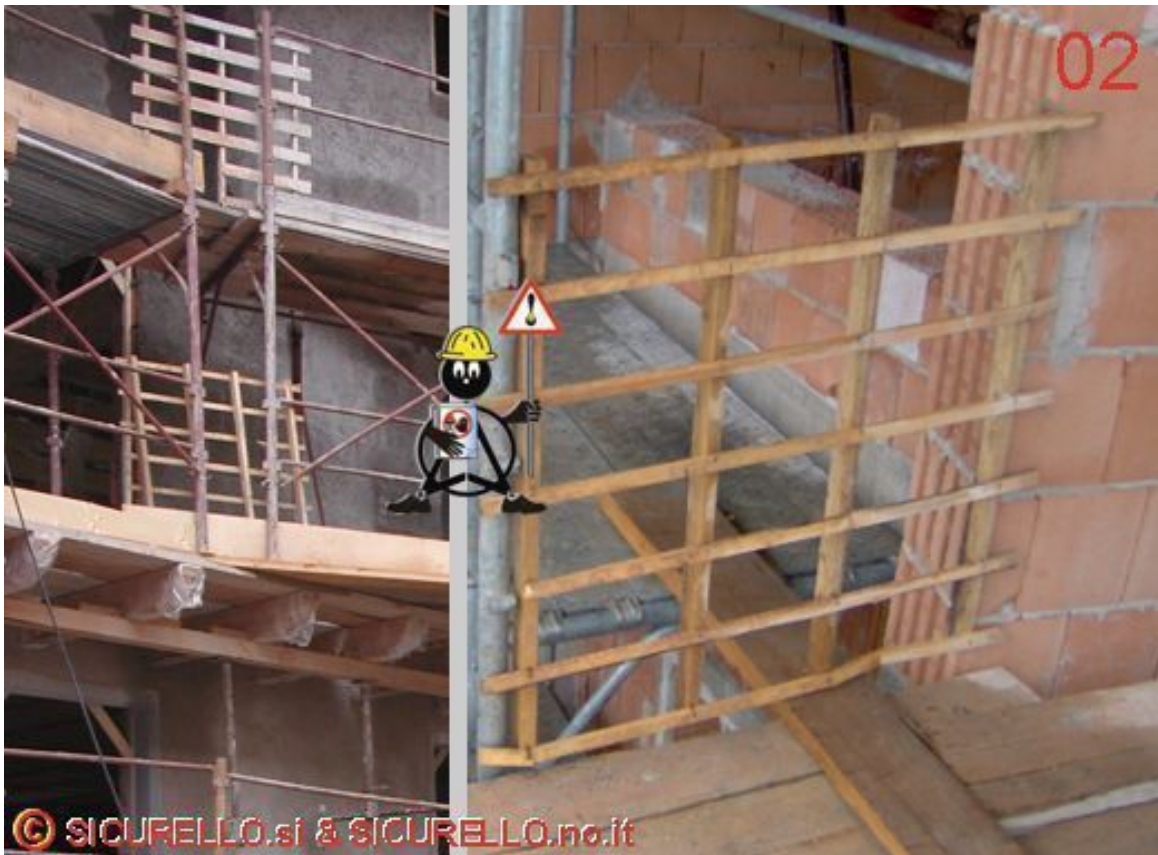
Foto 02: in sostituzione o completamento dei parapetti previsti normativamente e facenti parte della normale dotazione del ponteggio, vengono posti in opera dei pallet di legno che dal punto di vista della tenuta non svolgono la stessa funzione del parapetto regolare.

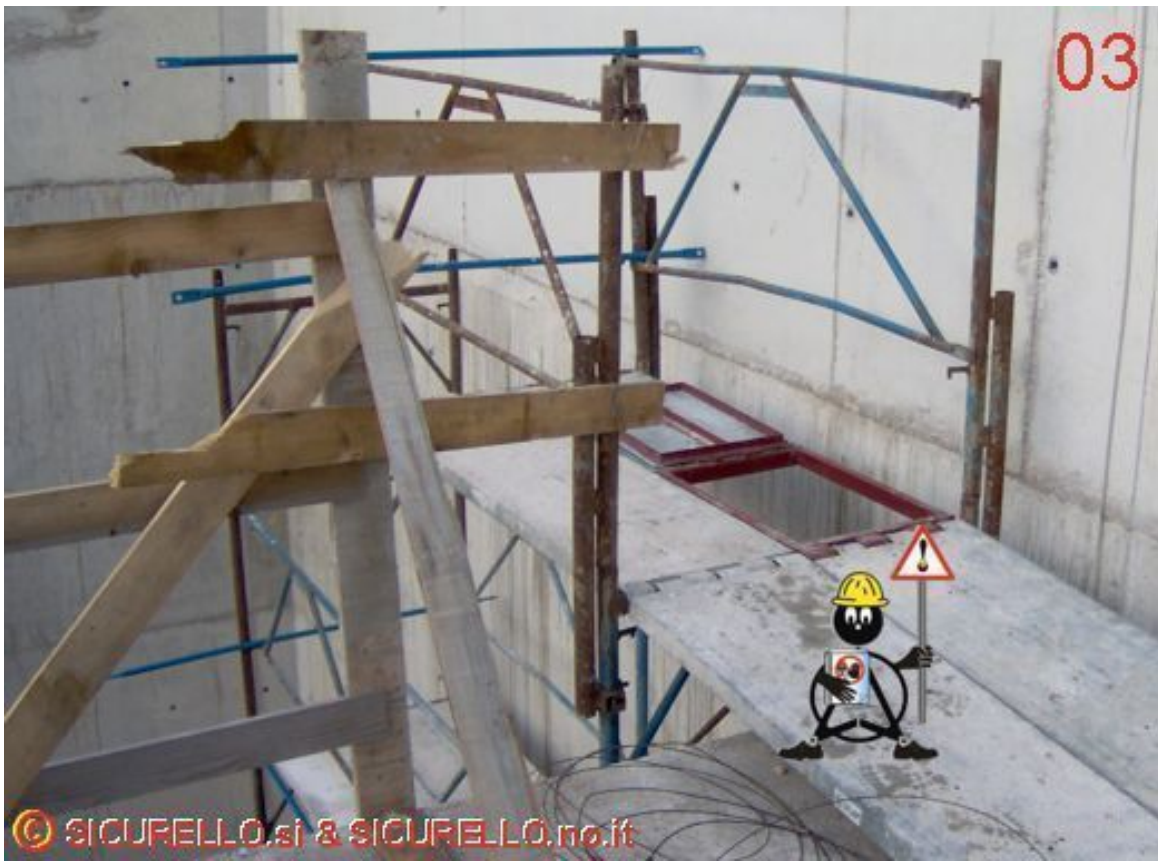
Foto 03: lo sbarco di un ponteggio su un solaio viene realizzato in maniera precaria, improvvisata ed incompleta.

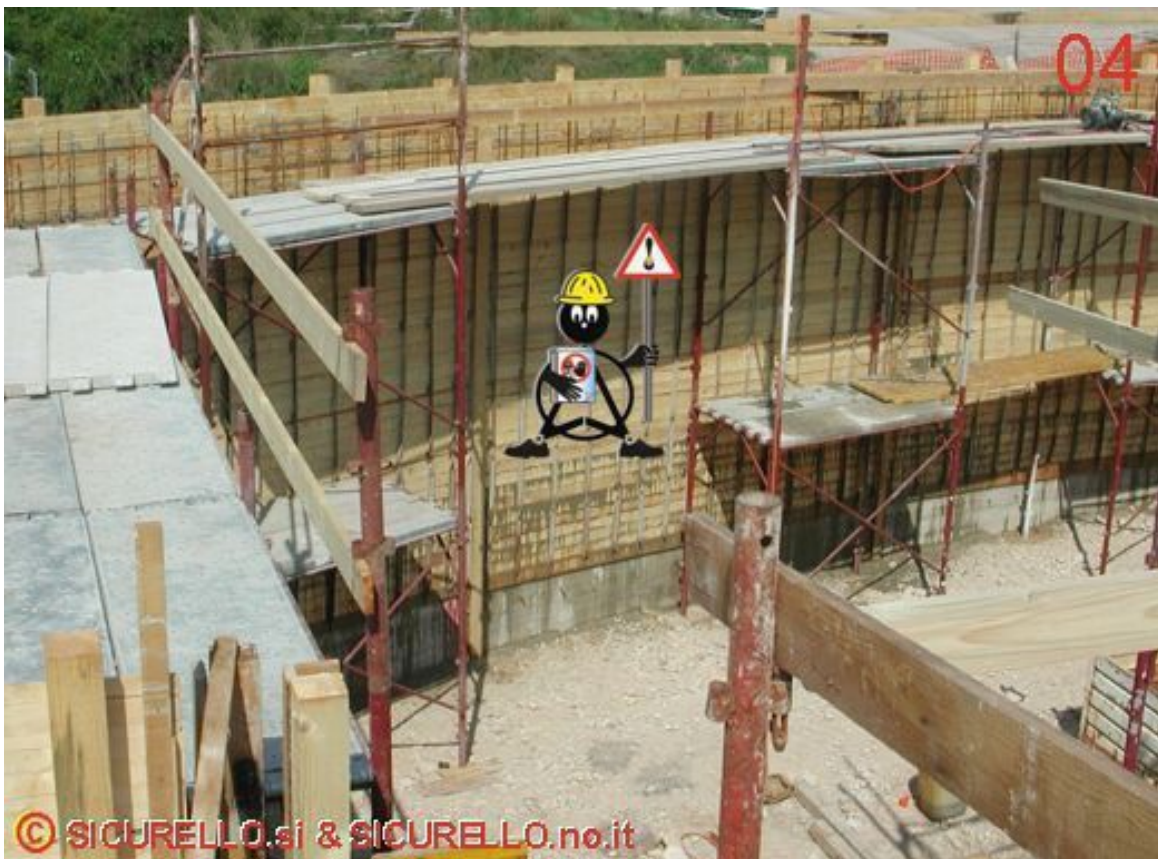
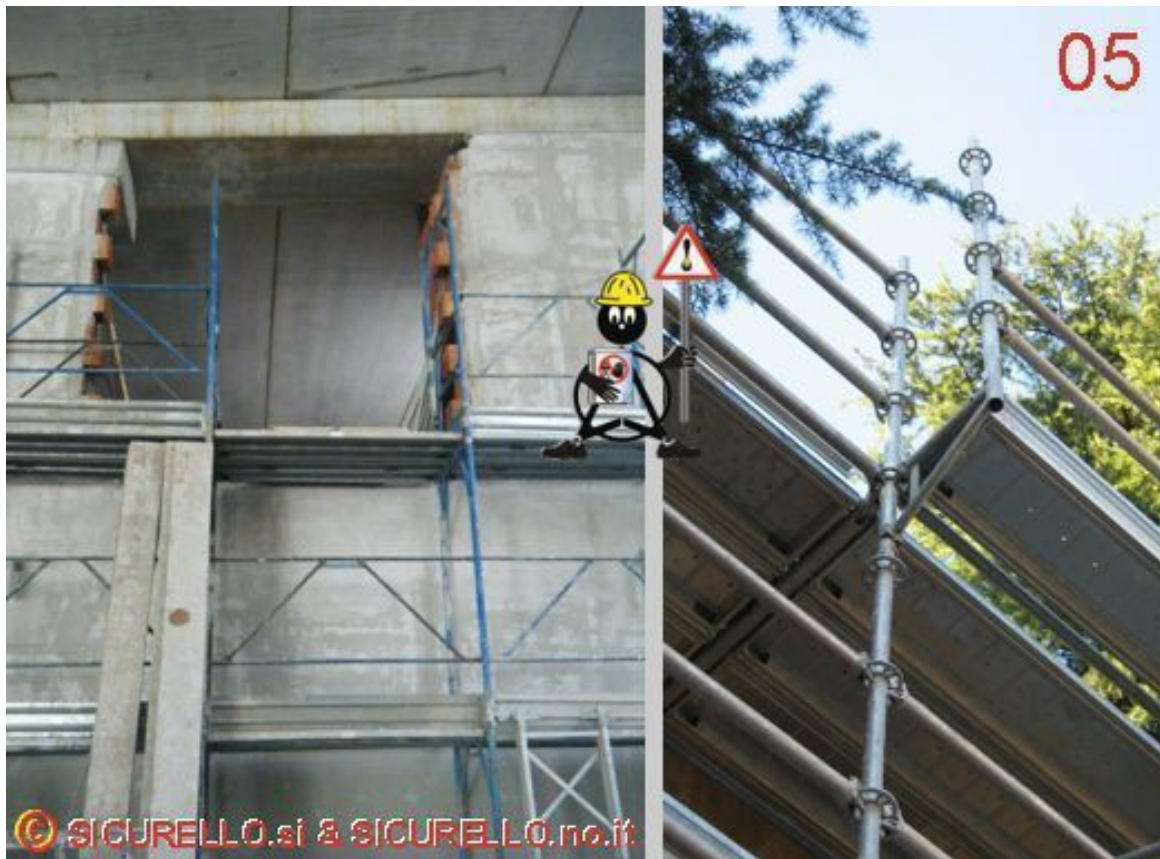
Foto 04: parapetti e piani di lavoro incompleti. Foto 05 lato destro: parapetto incompleto.
Foto 04 e 05 lato destro: mancanza del sottoponte di sicurezza che, ricordiamo, deve essere realizzato ad una distanza massima di ml. 2.50 dal piano di lavoro e costruito come il ponte stesso. Il sottoponte può essere omesso per lavori di manutenzione o di riparazione di durata inferiore a 5 giorni.

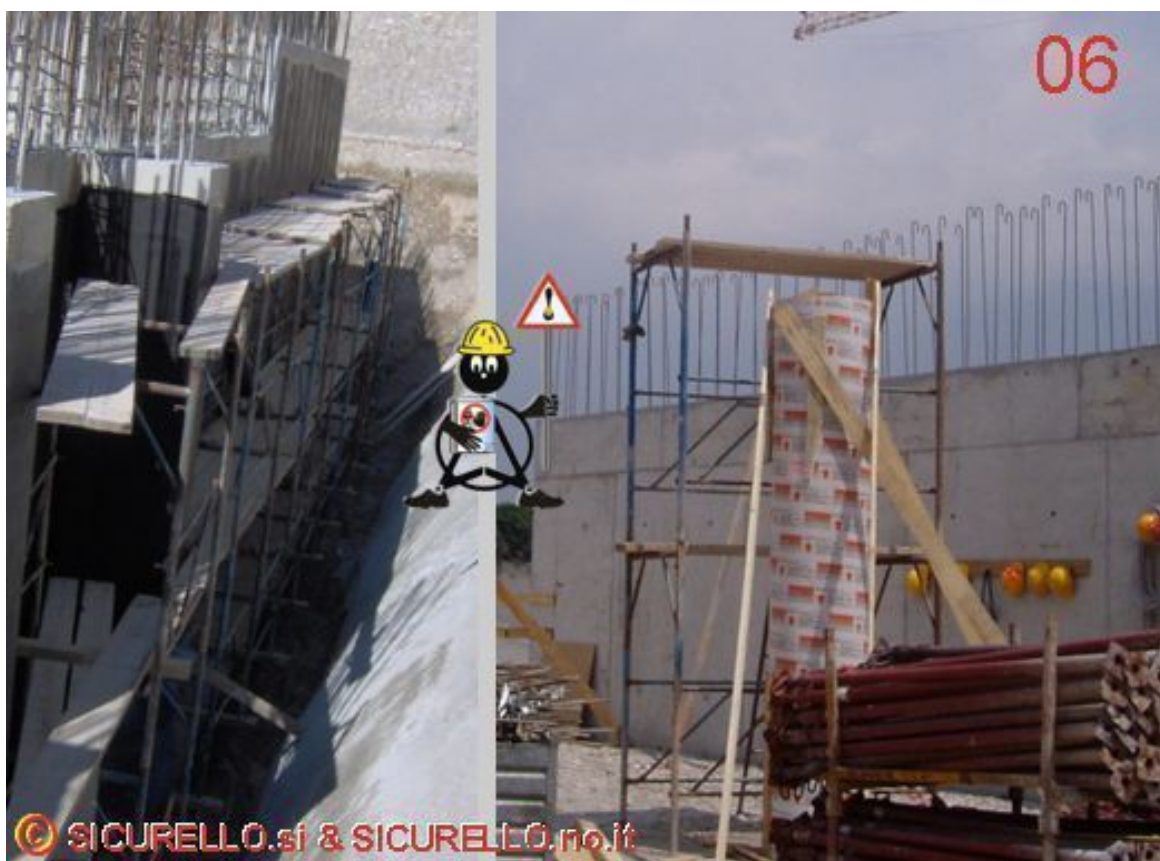
Foto 06 lato sinistro: totale assenza dell'ultimo impalcato, passaggio attorno al pilastro eseguito con tavole in stato precario.
 Foto 06 lato destro: ponteggio privo di parapetti (e di ancoraggi o controventi).

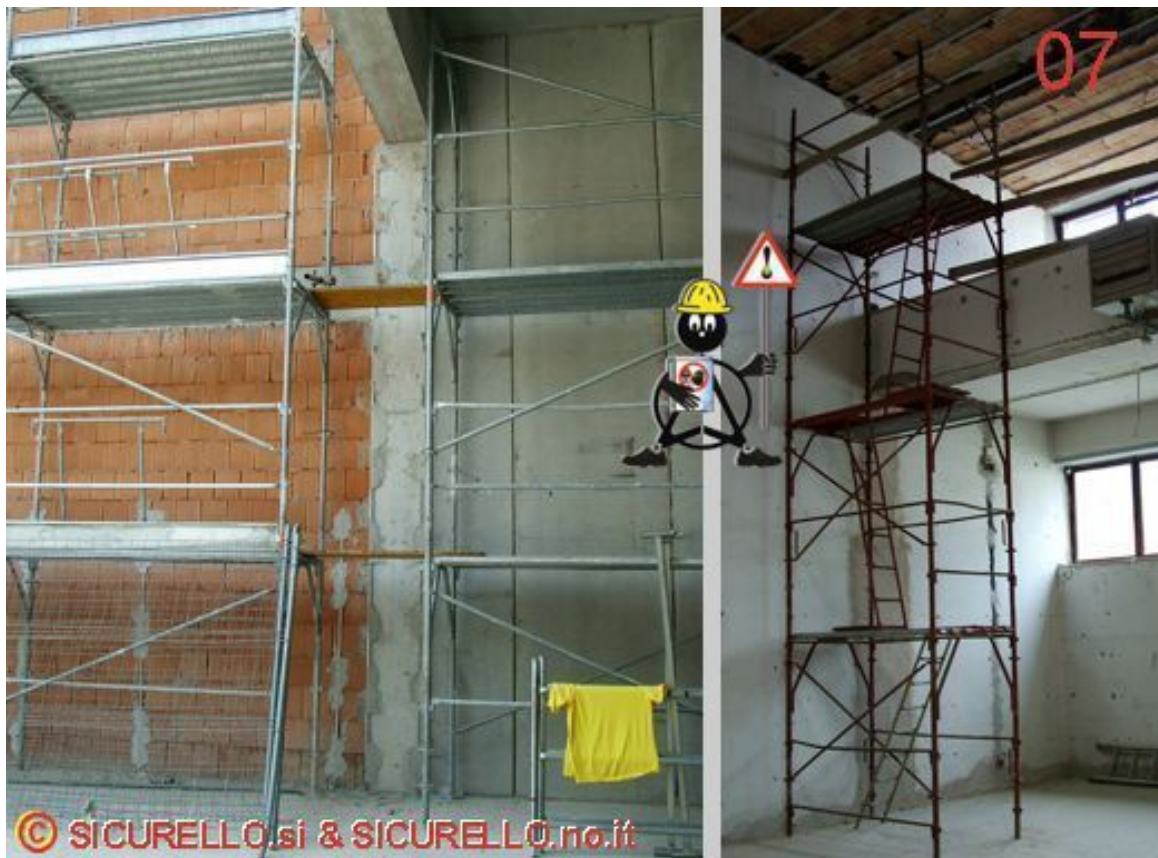
Foto 07 lato sinistro: Il ponteggio realizzato è stato successivamente modificato (da notare i cancelletti di testata ancora depositati sui piani di lavoro) e nella zona sottotrave sono stati creati dei collegamenti con piani di lavoro eseguiti con tavole tipo armo e privi di parapetti.
