Anno 13 - numero 2683 di lunedì 1 agosto 2011

### Le immagini dell'insicurezza

*Speciale Ponteggi ? Quinta Parte: "una monografia" in più parti dedicata ai vari aspetti dell'insicurezza relativa al montaggio ed utilizzo dei ponteggi - L'uso scorretto dei ponteggi.*

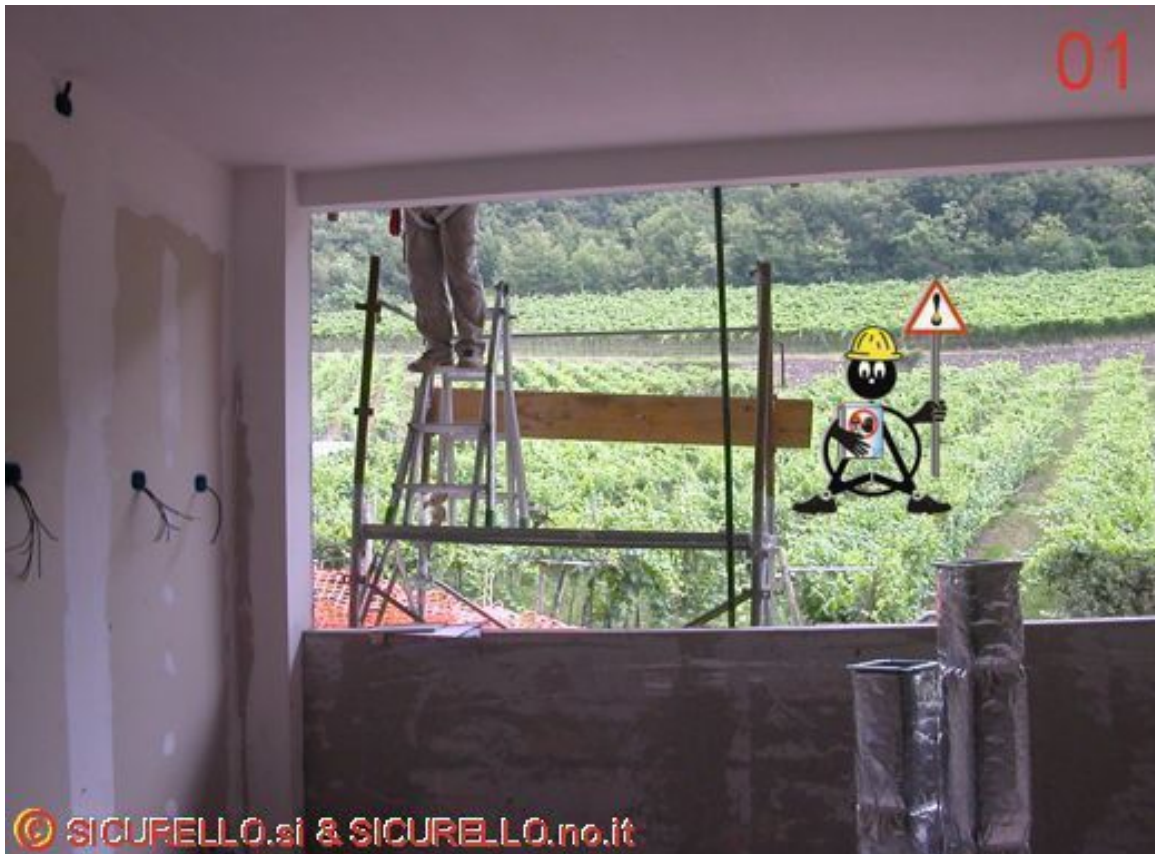
Foto 01: Il ponteggio , incompleto e precario, viene utilizzato come base di partenza per posizionare una scala doppia.

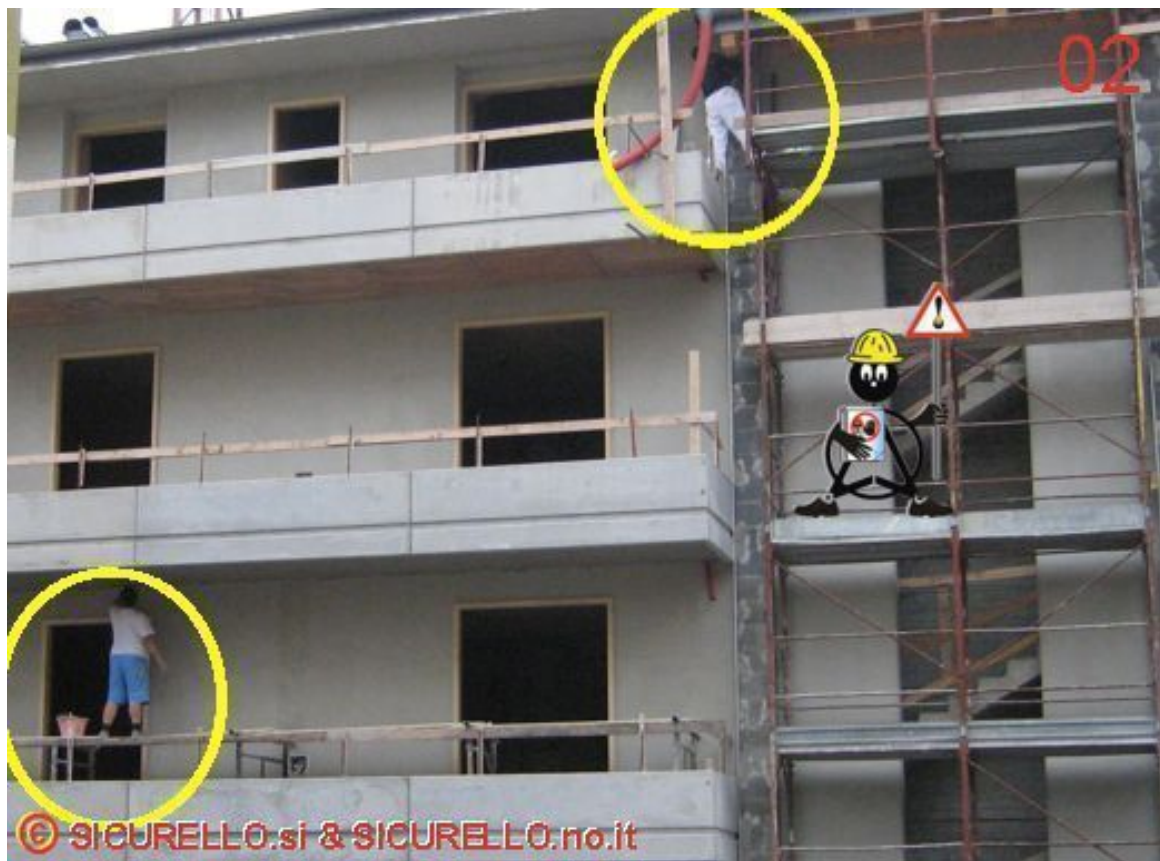
Foto 02: Due le situazioni evidenziate, nella prima l'operaio si posiziona tra il ponteggio ed il parapetto del poggiatesta attiguo. In caso di caduta il salto è di una decina di metri. Nella seconda un operaio lavora su un ponte realizzato con cavalletti ed il parapetto del poggiatesta non lo tutela dal rischio di caduta.

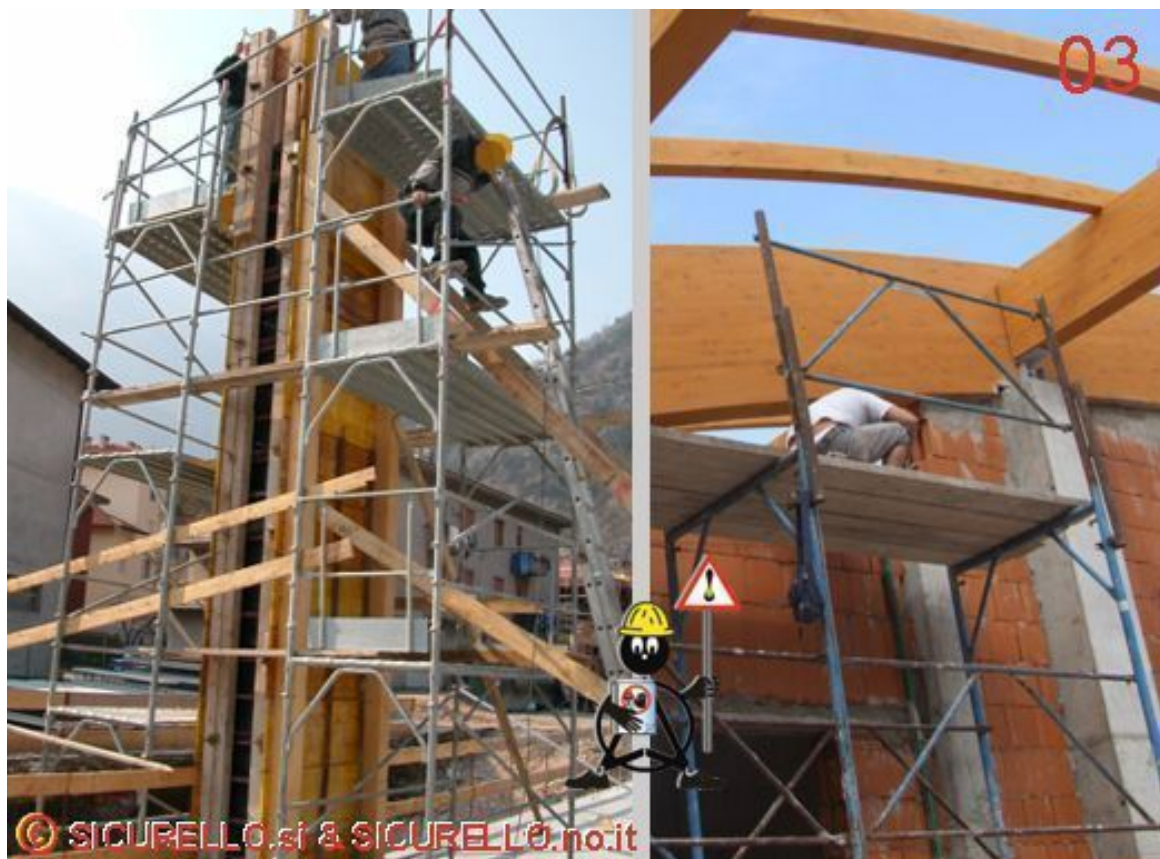
Foto 03 lato sinistro: La scala posizionata esternamente al ponteggio costringe l'operaio a strane manovre per accedere od uscire dal ponteggio. Anche in questo caso il rischio caduta è elevato. Non è poi chiaro ? anche se intuibile ? quale sia stato il percorso di accesso all'ultimo piano del ponteggio da parte del secondo operaio.

Foto 03 lato destro: Il ponteggio incompleto espone l'operaio al rischio di caduta su tutti i lati.

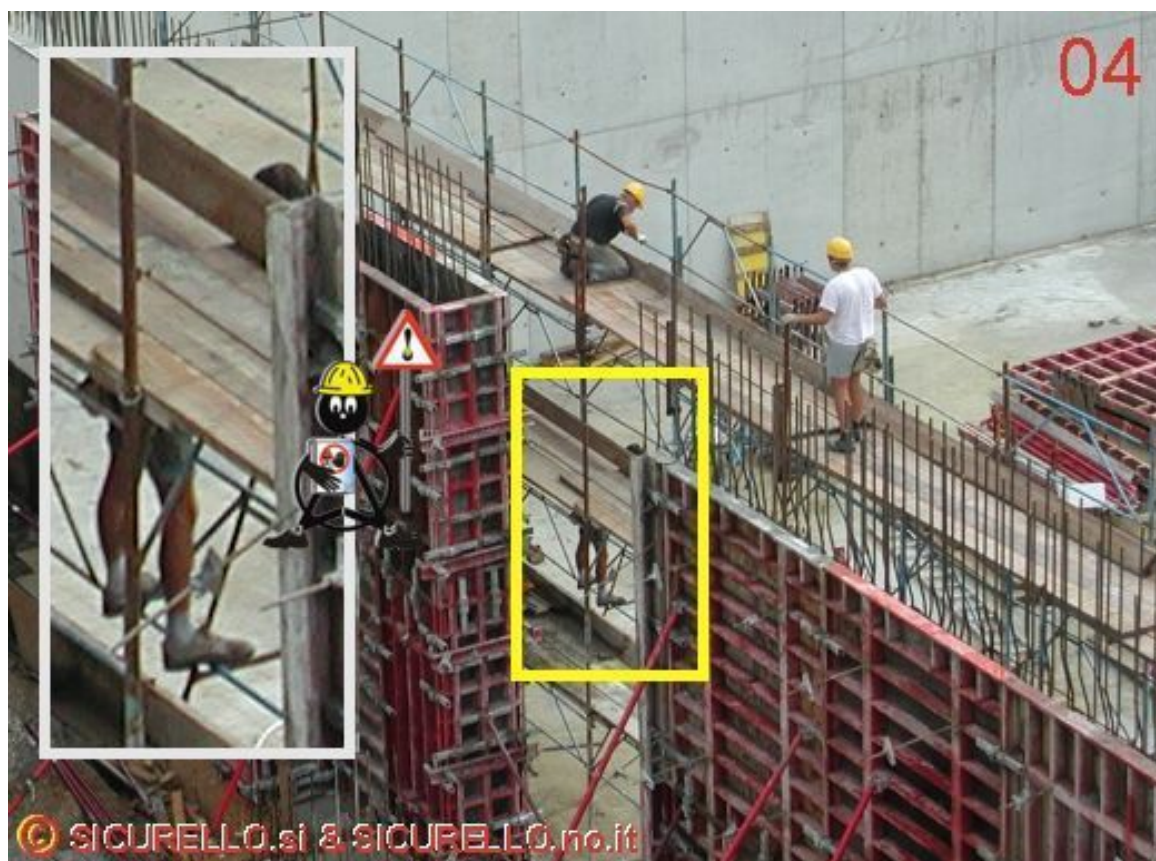
Foto 04: Chi ha "progettato" e "montato" il ponteggio non ha tenuto conto della tipologia di opera che sarebbe stata realizzata e pertanto non ha previsto i necessari parapetti sul lato interno (verso l'opera in fase di realizzazione). Anche in questo caso e' notevole il rischio di caduta dall'alto. Da notare l'operaio che con i piedi sul parapetto si sporge pericolosamente per passare del materiale al collega in alto che a sua volta si sporge anch'esso tra i correnti del parapetto.

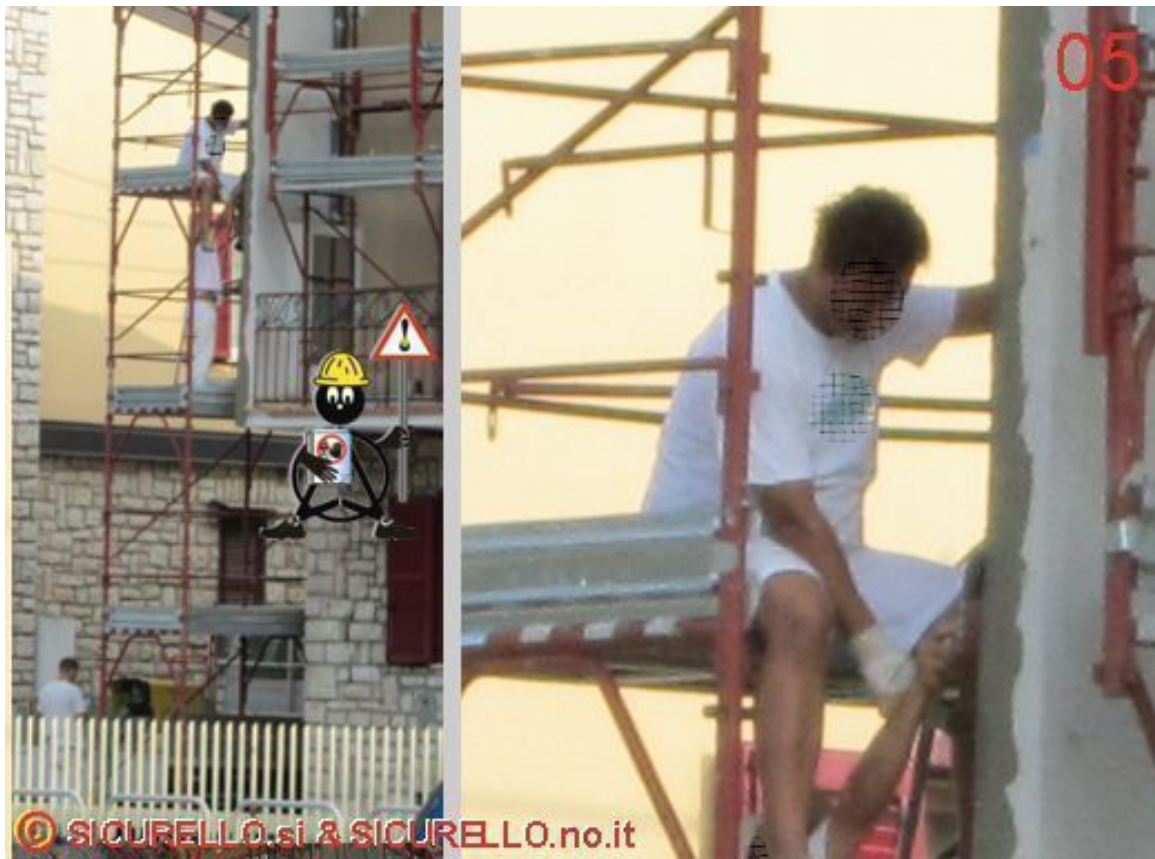
Foto 05: Sedersi a 6 metri di altezza e far ciondolare le gambe nel vuoto è certamente molto comodo, ma non altrettanto sicuro. Da notare che alle spalle dell'operaio si vedono i correnti orizzontali del parapetto che sono stati sganciati dal loro alloggiamento per permettere all'operaio di sedersi.
