Anno 13 - numero 2683 di lunedì 1 agosto 2011

Le immagini dell'insicurezza

Speciale Ponteggi ? Quinta Parte: ''una monografia'' in più parti dedicata ai vari aspetti dell'insicurezza relativa al montaggio ed utilizzo dei ponteggi - L'uso scorretto dei ponteggi.

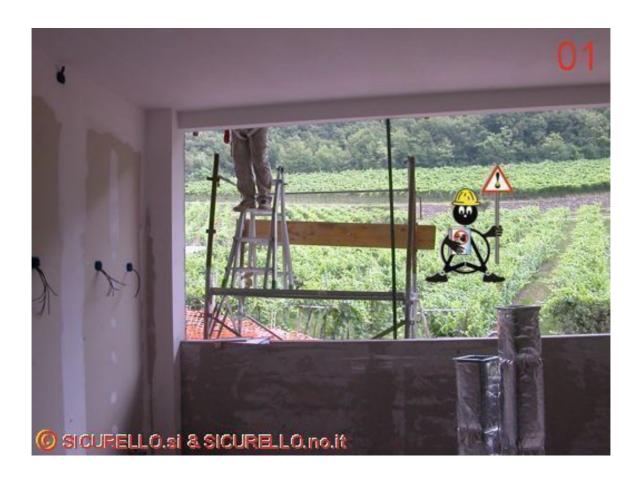
Foto 01: Il ponteggio, incompleto e precario, viene utilizzato come base di partenza per posizionare una scala doppia.

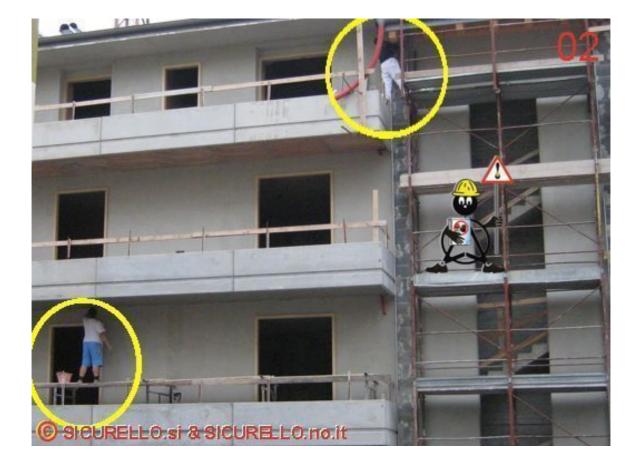
Foto 02: Due le situazioni evidenziate, nella prima l'operaio si posiziona tra il <u>ponteggio</u> ed il parapetto del poggiolo attiguo. In caso di caduta il salto è di una decina di metri. Nella seconda un operaio lavora su un ponte realizzato con cavalletti ed il <u>parapetto</u> del poggiolo non lo tutela dal rischio di caduta.

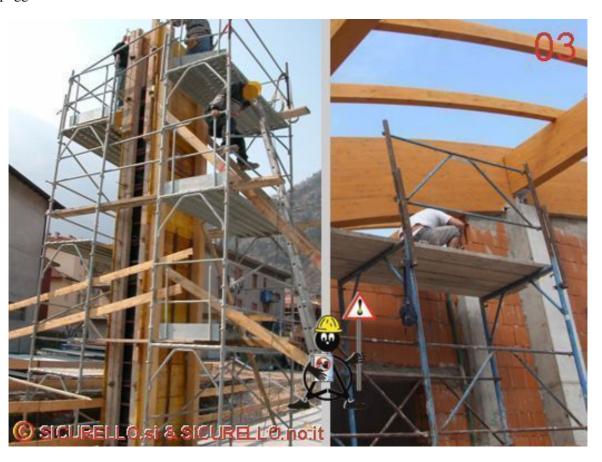
Foto 03 lato sinistro: La scala posizionata esternamente al ponteggio costringe l'operaio a strane manovre per accedere od uscire dal ponteggio. Anche in questo caso il rischio caduta è elevato. Non è poi chiaro ? anche se intuibile ? quale sia stato il percorso di accesso all'ultimo piano del ponteggio da parte del secondo operaio.

Foto 03 lato destro: Il ponteggio incompleto espone l'operaio al rischio di caduta su tutti i lati.

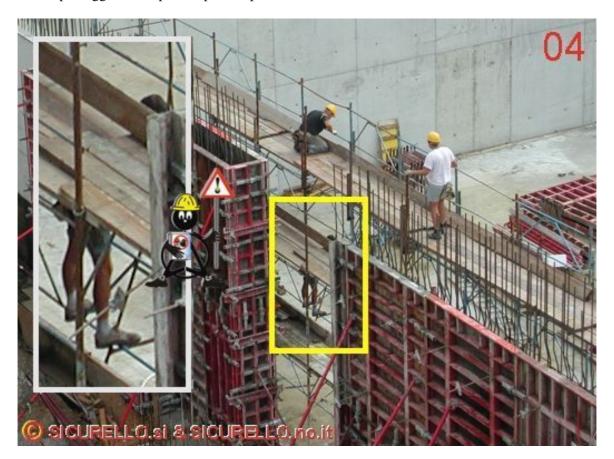
Foto 04: Chi ha "progettato" e "montato" il ponteggio non ha tenuto conto della tipologia di opera che sarebbe stata realizzata e pertanto non ha previsto i necessari parapetti sul lato interno (verso l'opera in fase di realizzazione). Anche in questo caso e' notevole il rischio di caduta dall'alto. Da notare l'operaio che con i piedi sul parapetto si sporge pericolosamente per passare del materiale al collega in alto che a sua volta si sporge anch'esso tra i correnti del parapetto.

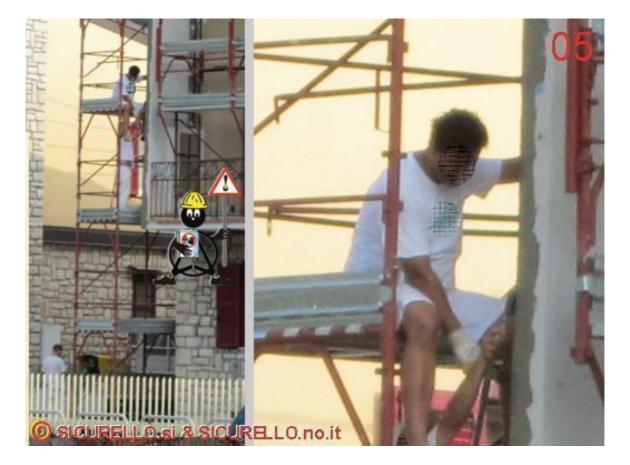
Foto 05: Sedersi a 6 metri di altezza e far ciondolare le gambe nel vuoto è certamente molto comodo, ma non altrettanto sicuro. Da notare che alle spalle dell'operaio si vedono i correnti orizzontali del parapetto che sono stati sganciati dal loro alloggiamento per permettere all'operaio di sedersi.
