Le immagini dell'insicurezza

La realizzazione di un tetto: la sicurezza è un optional...

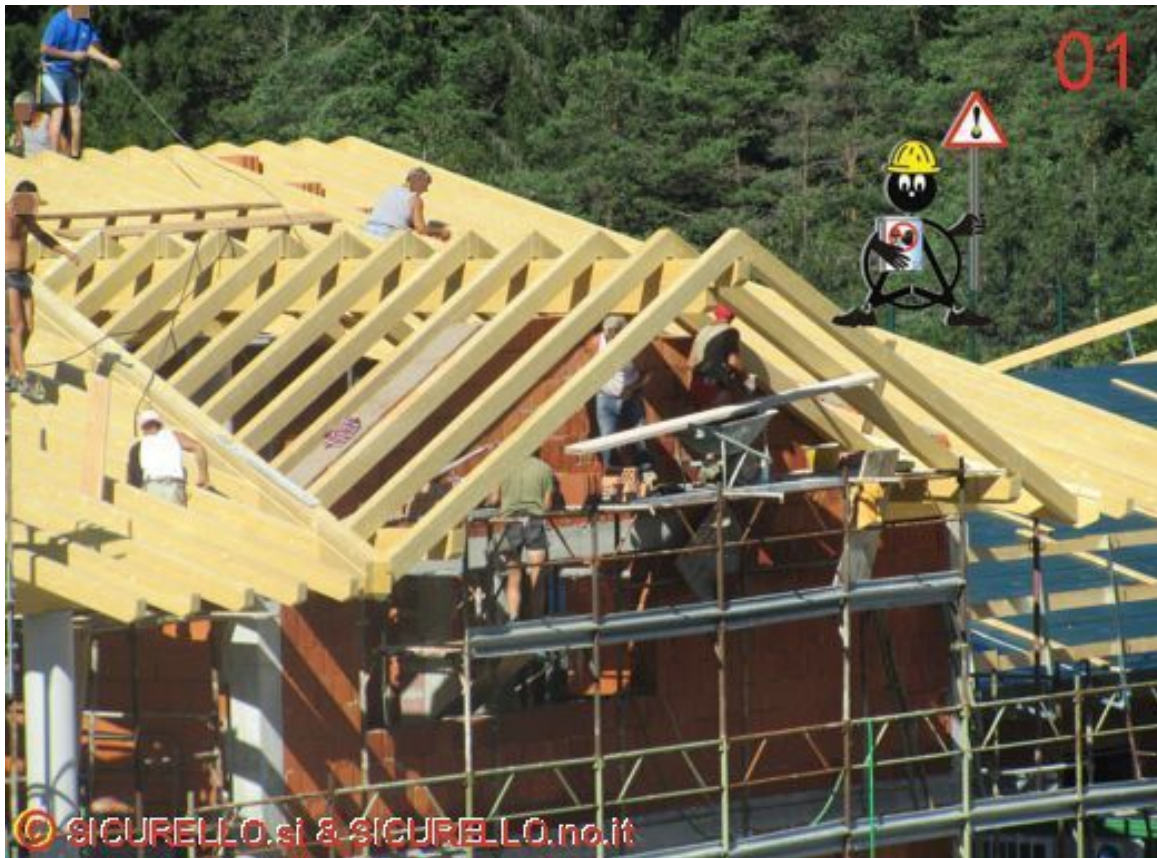
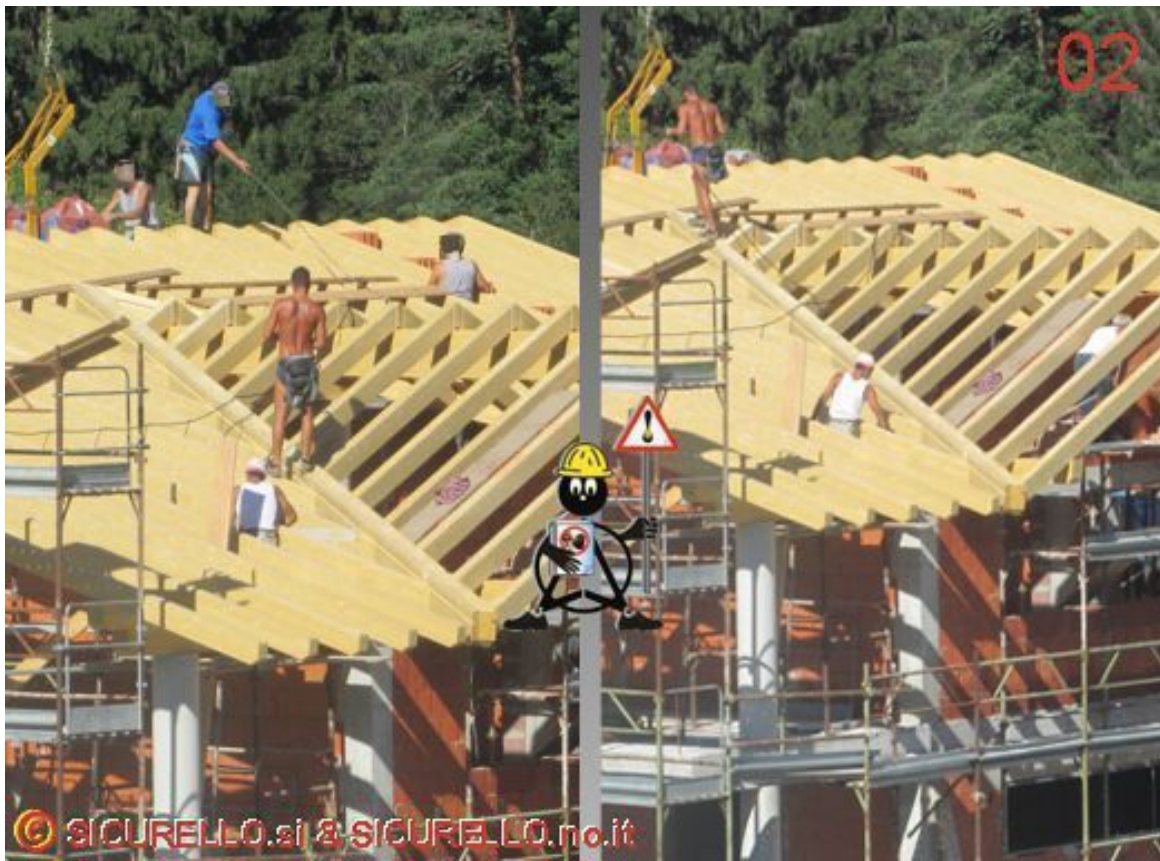
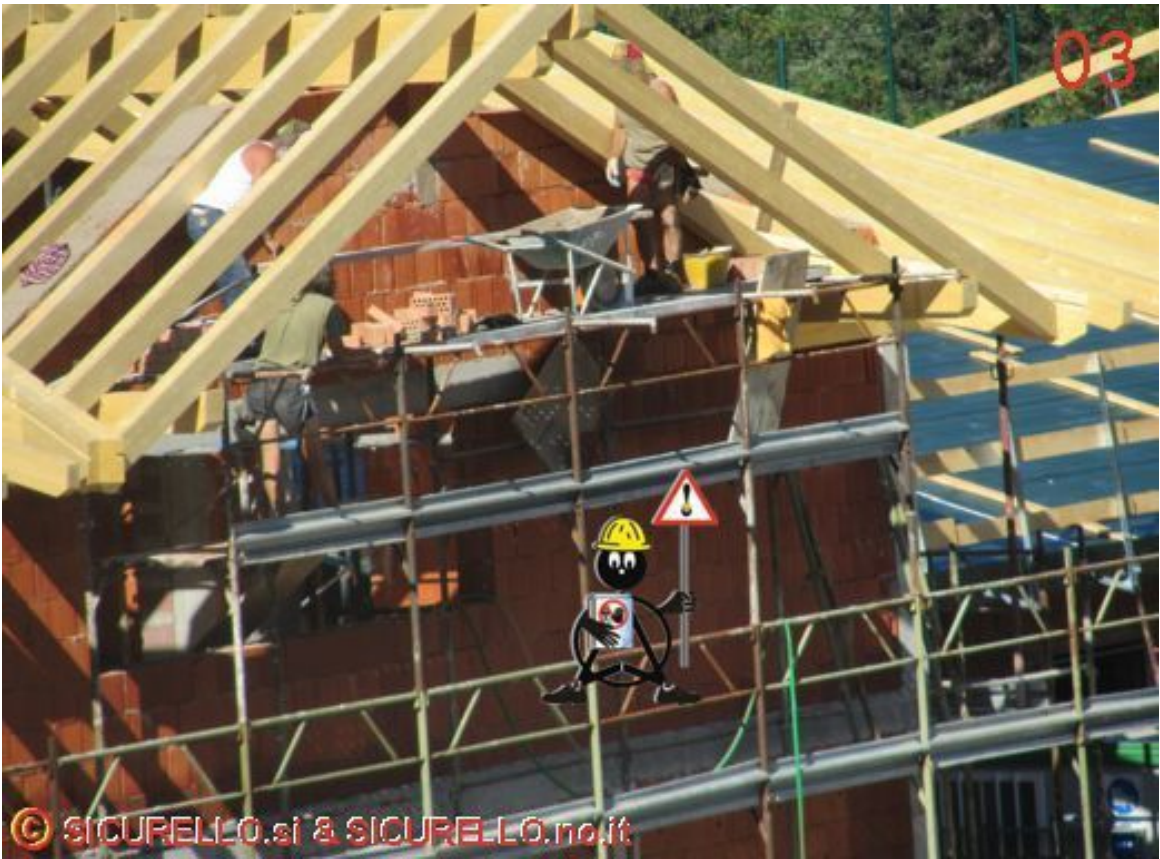
Ponteggi insufficienti e piani di lavoro incompleti e/o realizzati in modo scorretto che sommati ad "equilibrismi" vari ed alla mancanza di D.P.I. rendono totalmente insicuro il lavoro.
L'unica speranza è quella che nessuno si faccia male?
