Le immagini dell'insicurezza

In equilibrio sulla trave, ma non è ginnastica artistica...

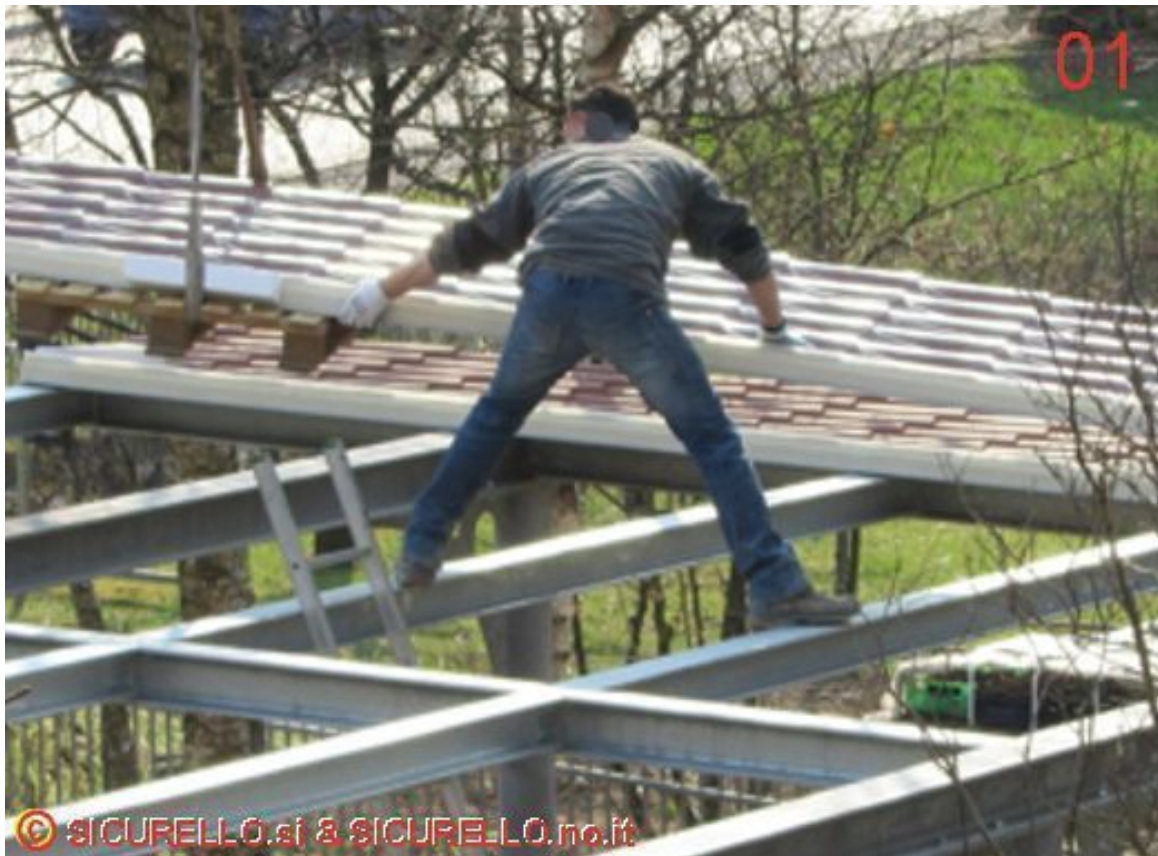
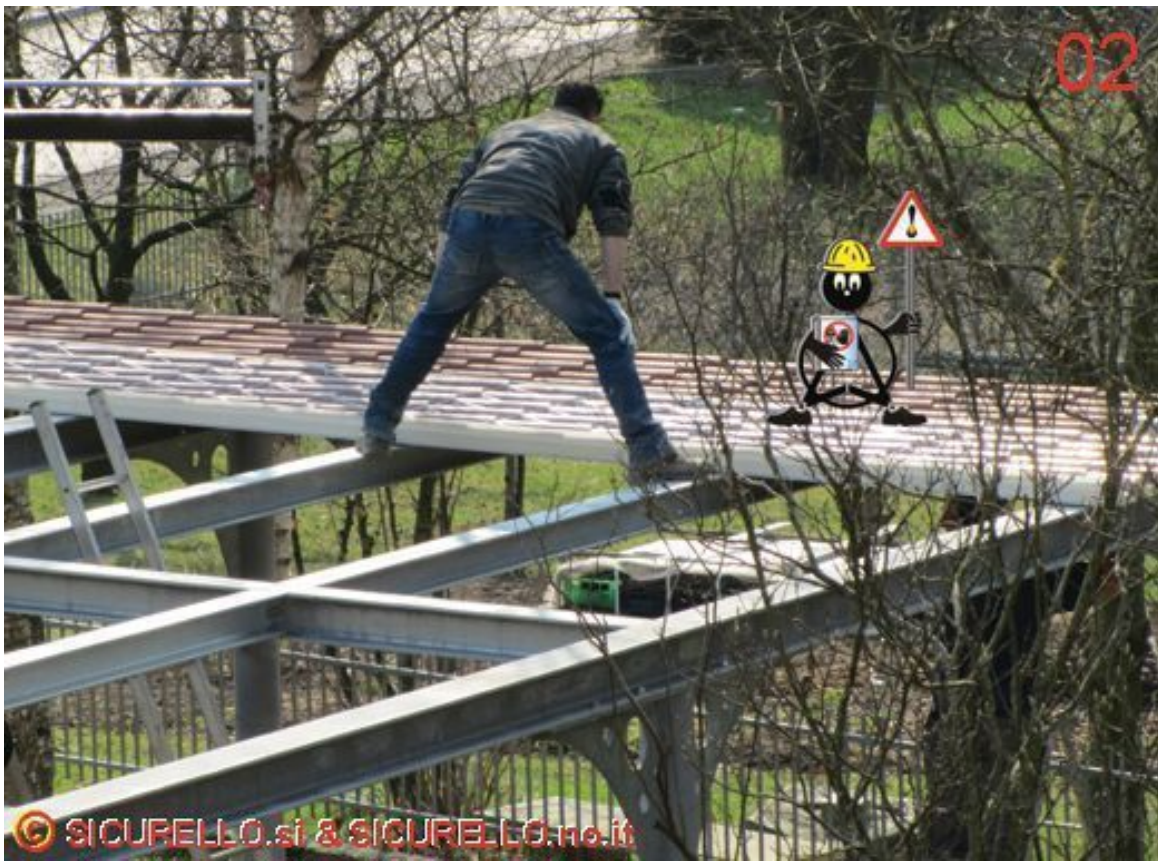
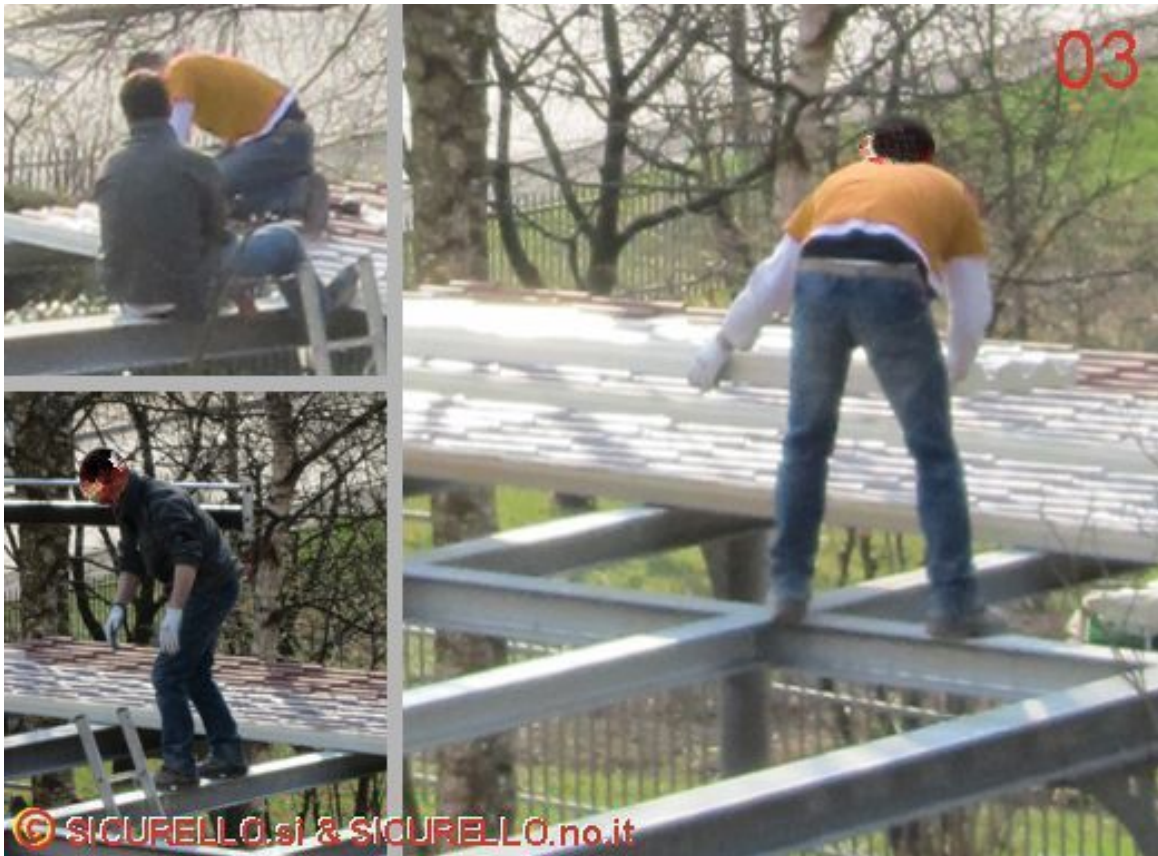
Nelle sequenza fotografica che pubblichiamo oggi vediamo due operai che, forse credendo di essere ad un'esibizione di ginnastica artistica, procedono nella posa di pannelli di copertura con pose acrobatiche ed assurdi equilibrismi.

Basta un colpo di vento, un capogiro, una manovra sbagliata del manovratore gru, una distrazione, un passo impreciso od una scivolata ed in un istante l'equilibrio (precario, molto precario) è perduto e la caduta nel vuoto inevitabile con conseguenze che possono risultare molto gravi.
