Le immagini dell'insicurezza

Un normale lavoro di ripristino tinteggiatura di parte di una facciata si trasforma in una sequenza di violazioni in materia di sicurezza sul lavoro.

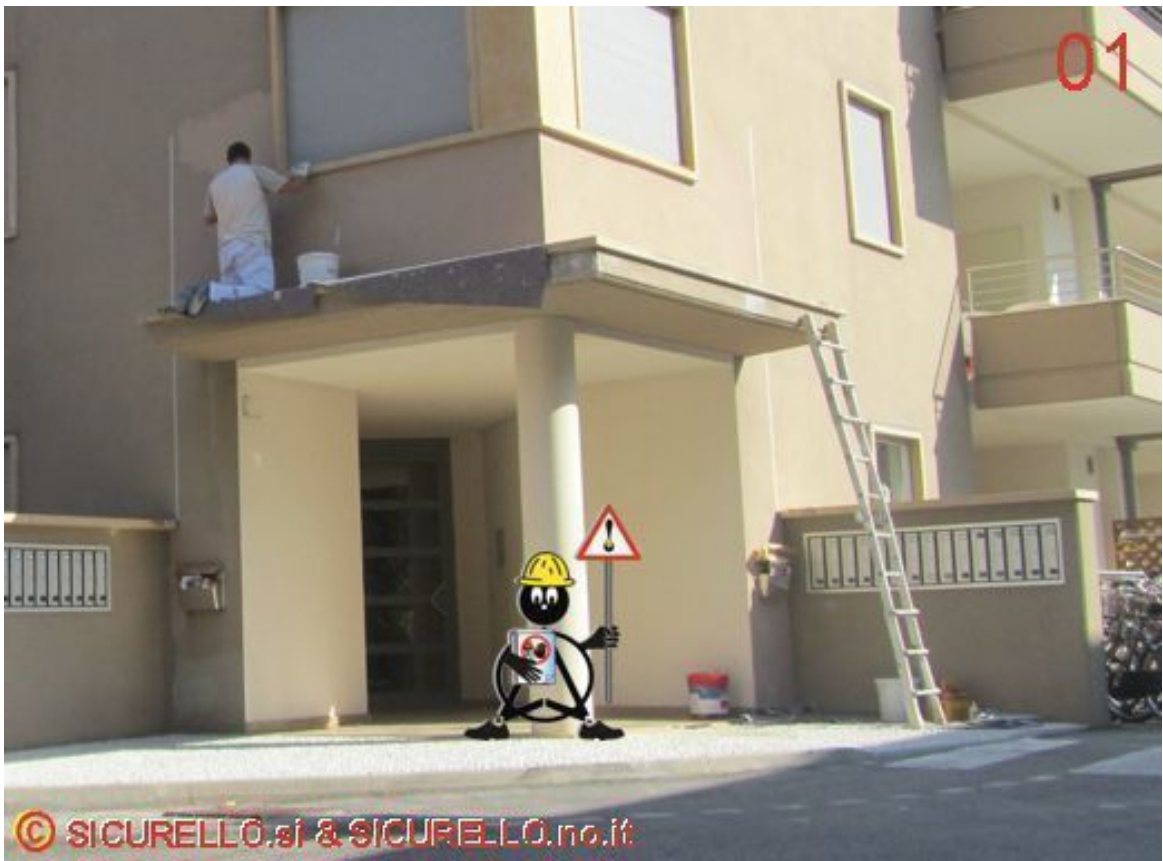
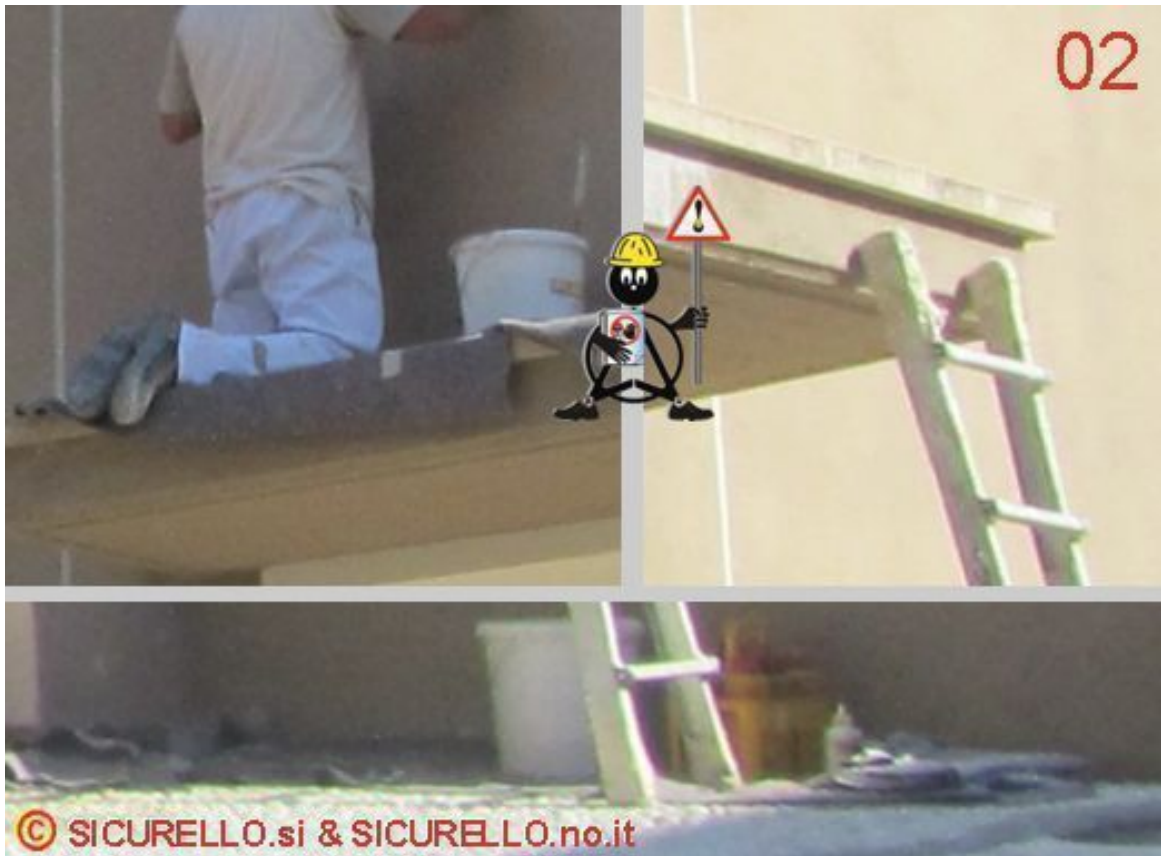
- la lavorazione in quota senza l'adozione di sistemi di protezione anticaduta (uso di d.p.i. o montaggio di parapetti), aggravata dalla presenza del tessuto non tessuto appoggiato sulla pensilina che aumenta il rischio di scivolamento e caduta dell'operatore;
- il posizionamento della scala, che non sporge a sufficienza oltre il livello di accesso e che non è certamente stabile in quanto in basso risulta posizionata parzialmente su dei materiali di protezione della pavimentazione ed in alto non risulta vincolata alla struttura;
- la mancata delimitazione della zona di lavoro rispetto agli utenti che entrano ed escono dall'edificio.

Che dire? Come sempre un'ordinaria e quotidiana immagine di lavoro... insicuro.
