### **Le immagini dell'insicurezza**

*Un normale lavoro di ripristino tinteggiatura di parte di una facciata si trasforma in una sequenza di violazioni in materia di sicurezza sul lavoro.*

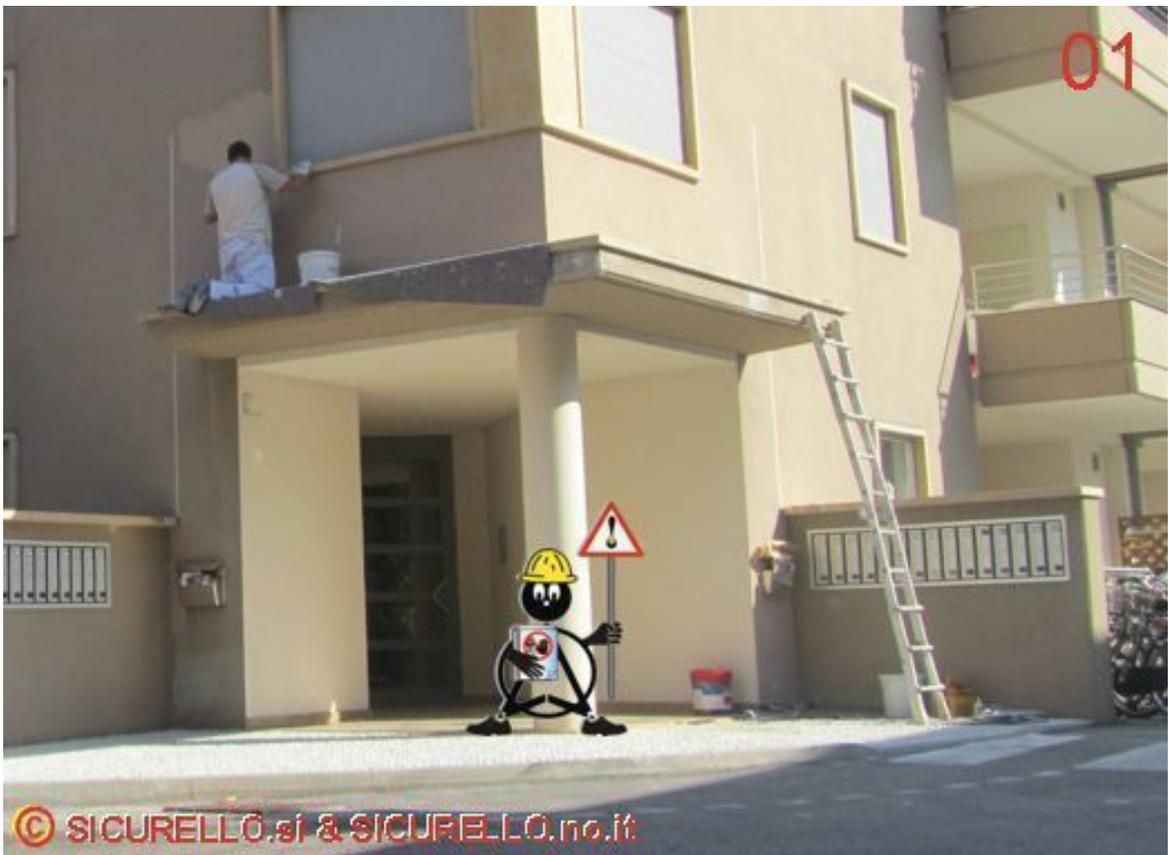
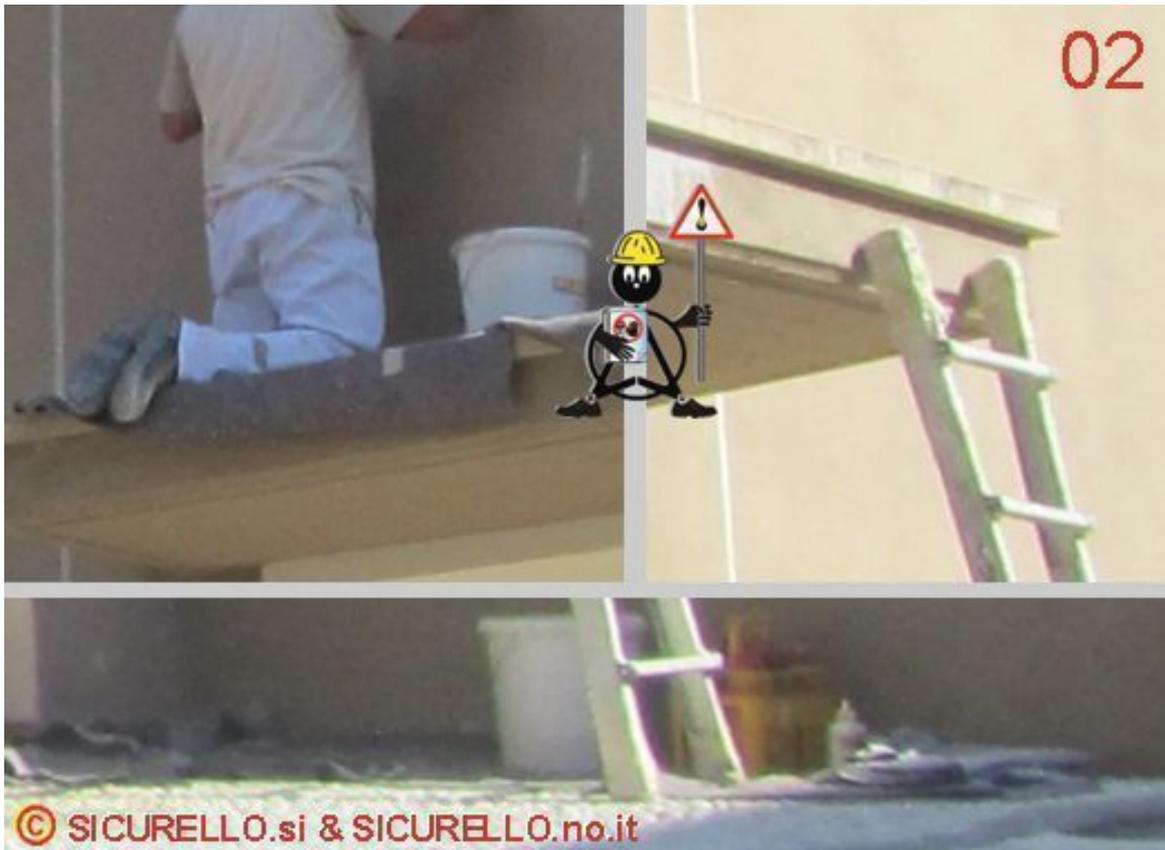
- la lavorazione in quota senza l'adozione di sistemi di protezione anticaduta (uso di d.p.i. o montaggio di parapetti), aggravata dalla presenza del tessuto non tessuto appoggiato sulla pensilina che aumenta il rischio di scivolamento e caduta dell'operatore;
- il posizionamento della scala, che non sporge a sufficienza oltre il livello di accesso e che non è certamente stabile in quanto in basso risulta posizionata parzialmente su dei materiali di protezione della pavimentazione ed in alto non risulta vincolata alla struttura;
- la mancata delimitazione della zona di lavoro rispetto agli utenti che entrano ed escono dall'edificio.
