# **Le immagini dell'insicurezza**

*Manutenzione domestica: attrezzature casalinghe.*

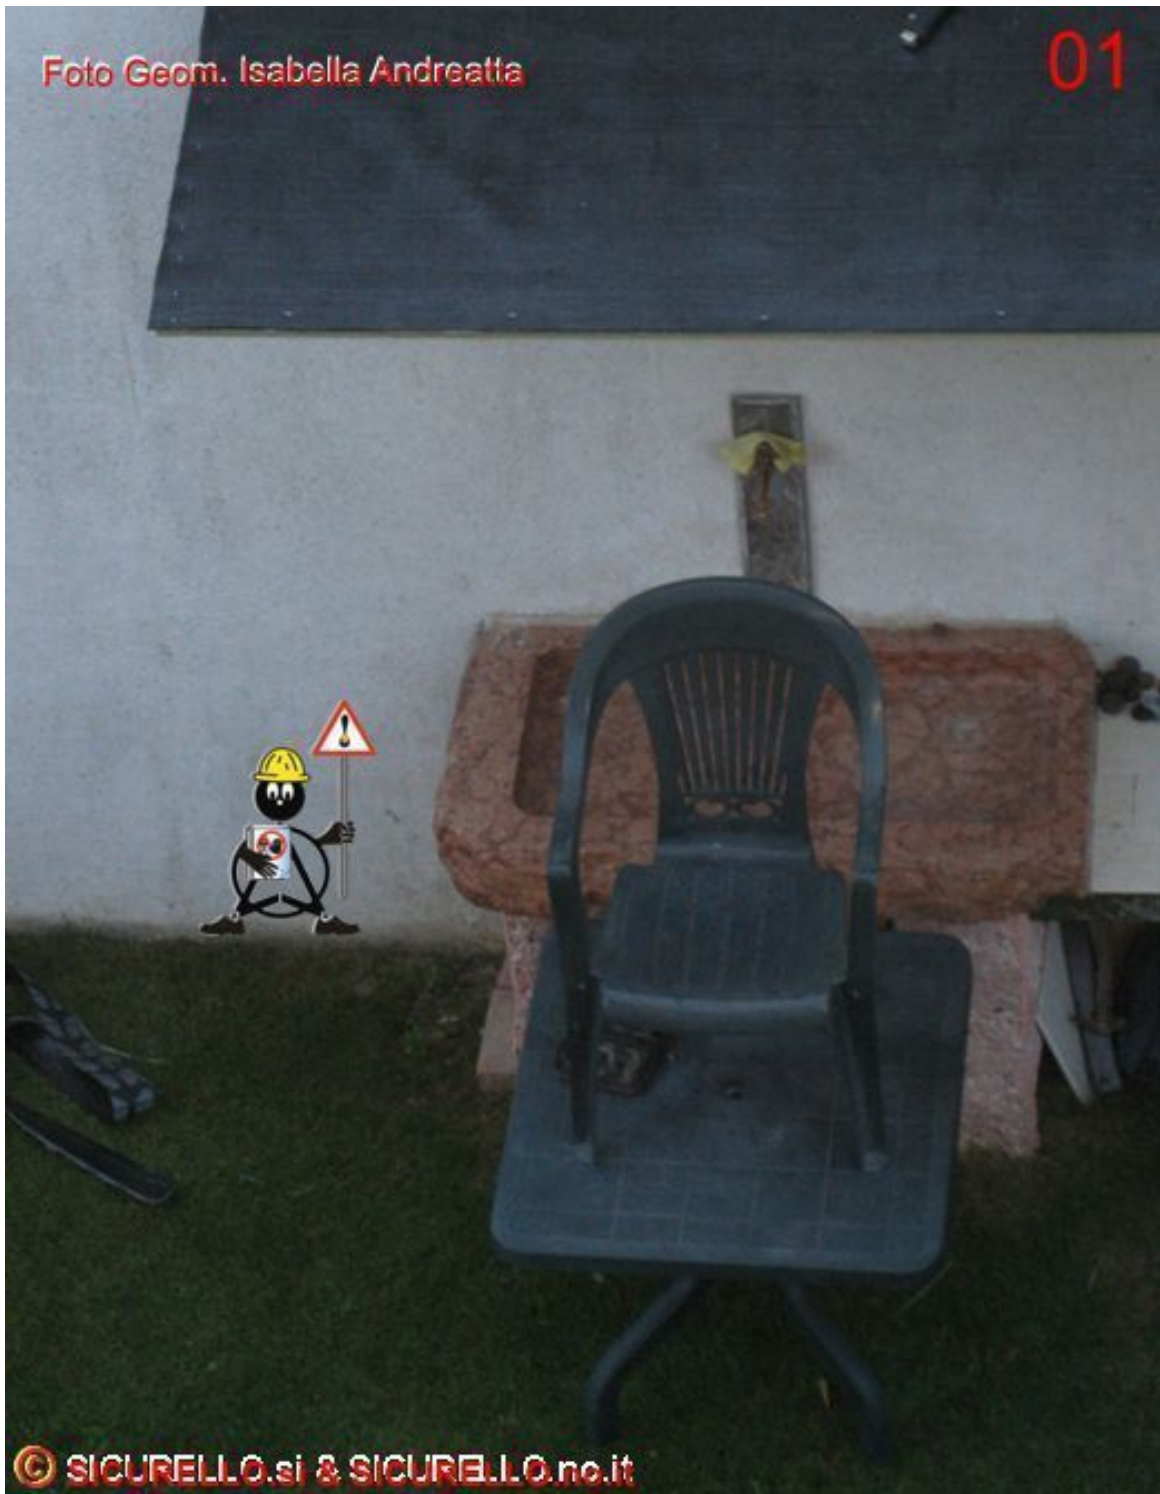
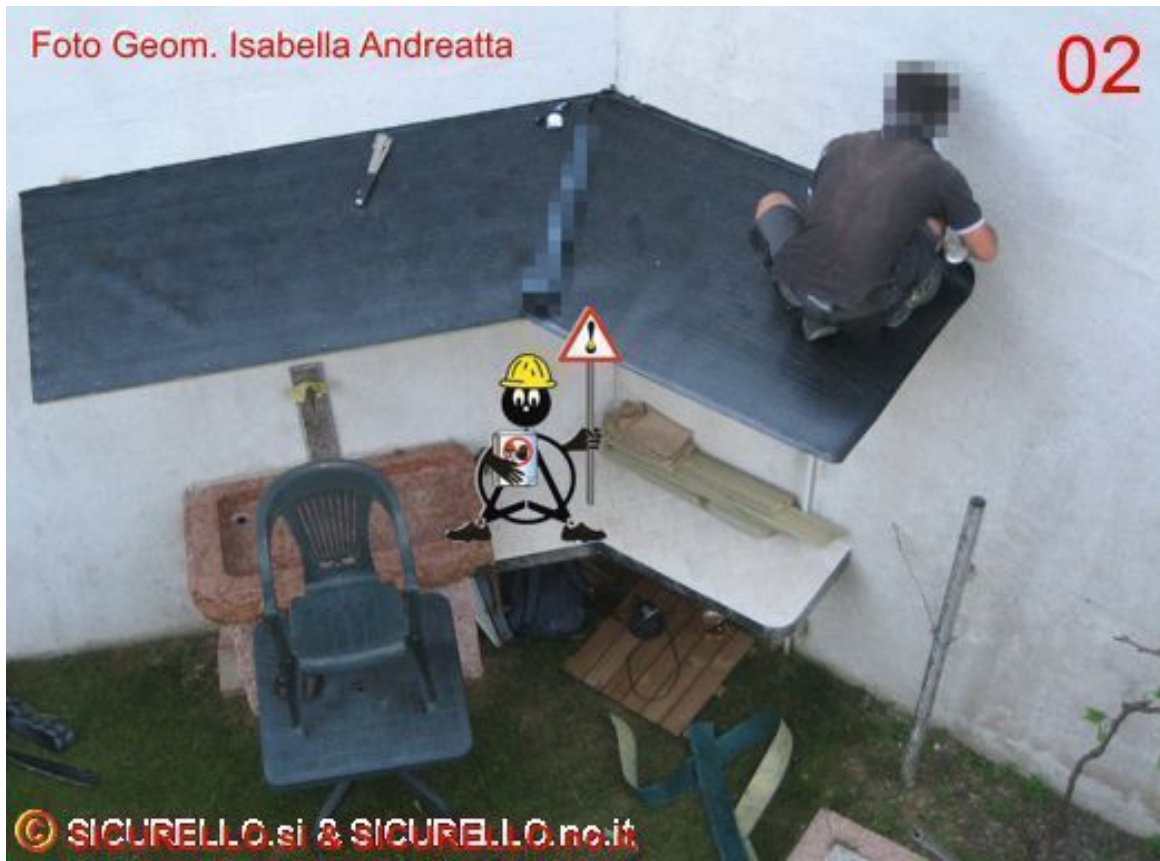
Notevoli i rischi a cui l'operatore si espone partendo dalla classica attività in quota senza l'utilizzo di alcun tipo di protezione anticaduta, alla "scala" utilizzata per accedere alla tettoia da riparare ovvero un tavolino ed una sedia di plastica sovrapposti, alla presenza di pali di ferro ed altri ostacoli che in caso di caduta potrebbero aumentare i danni fisici all'operatore.
