Le immagini dell'insicurezza

Nessuna sicurezza nel posizionamento di uno striscione pubblicitario su una strada urbana.

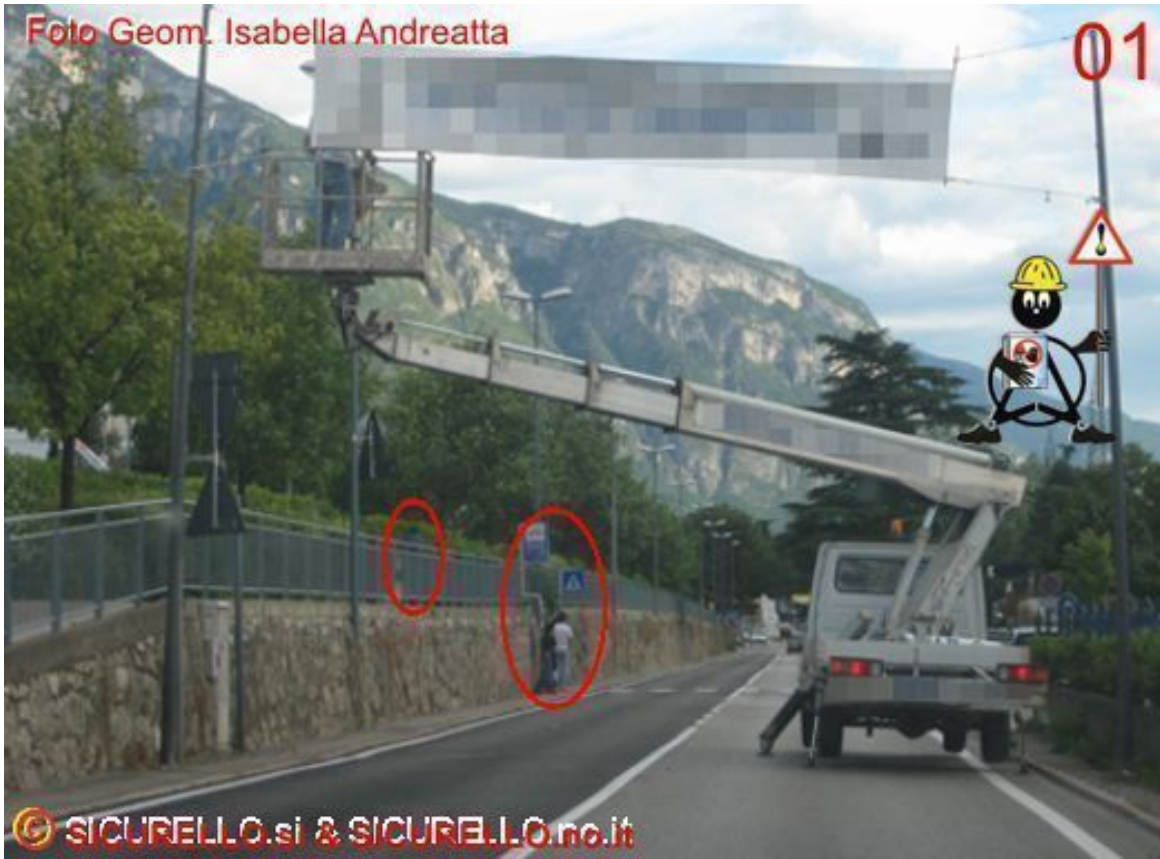
Premesso che sul tratto stradale oggetto della foto era totalmente assente la cartellonistica necessaria per segnalare il lavoro, il restringimento della carreggiata, la presenza di ostacoli, ed inoltre non era presente nessun operatore-moviere che dirigesse il traffico, andiamo ad analizzare brevemente la situazione ed alcuni dei pericoli presenti.

- Strada aperta al transito di mezzi: il posizionamento della piattaforma sulla sede stradale costituisce da sola un ostacolo alla circolazione, l'attraversamento della strada con il braccio della piattaforma aumenta ulteriormente il rischio di collisione per i mezzi in transito;

- Marciapiede aperto al passaggio dei pedoni: la zona sottostante la piattaforma andrebbe delimitata o comunque, tramite operatore-moviere, andrebbe precluso il passaggio delle persone. Ciò non è invece avvenuto e vediamo persone che sostano nei pressi della vicina fermata degli autobus e che in qualsiasi momento potrebbero passare sotto la piattaforma. Da notare anche la presenza, in adiacenza al palo posto sulla sinistra, di una pista ciclabile rimasta aperta.

Che dire? L'esecuzione di questa attività denota, oltre alla violazione delle normative in materia di sicurezza sul lavoro e codice della strada, anche l'assenza di buon senso e se poi andiamo a leggere le statistiche relative agli infortuni gravi e mortali avvenuti negli ultimi anni, troviamo spesso incidenti causati dal cattivo utilizzo delle piattaforme mobili.

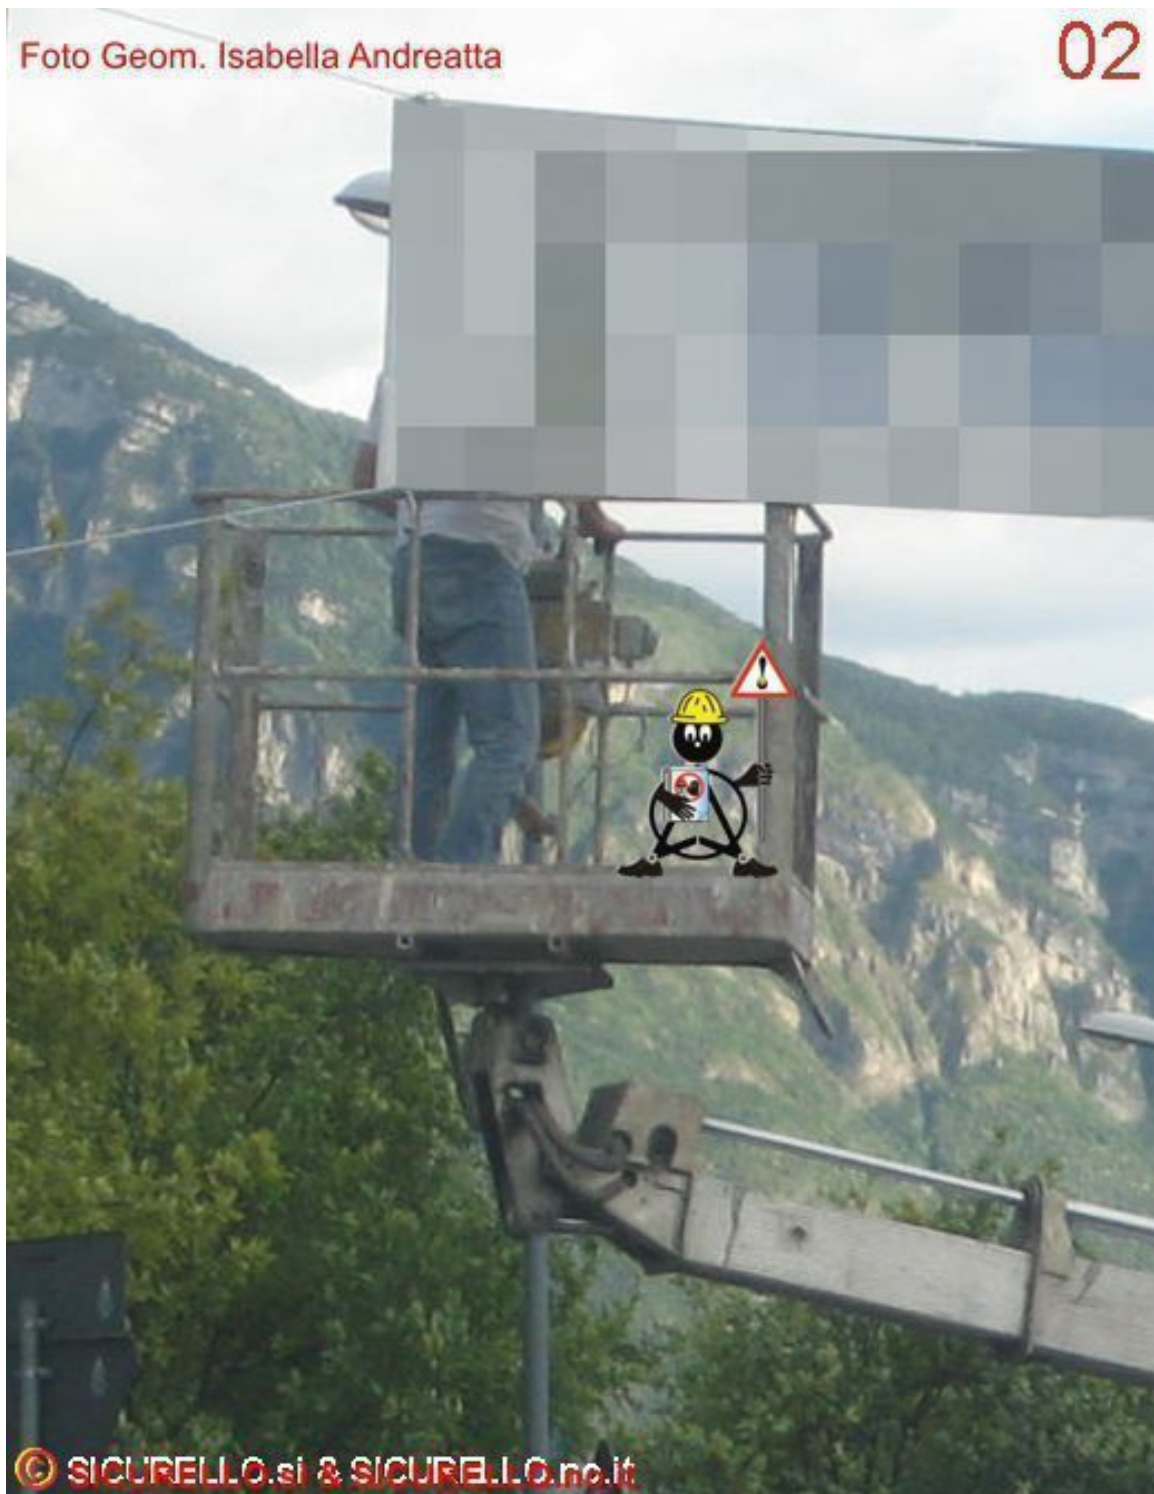
- Operatore privo dei D.P.I. anticaduta (foto 02): per l'attività su piattaforme mobili è previsto l'utilizzo dei D.P.I. anticaduta mentre l'operatore ne risulta sprovvisto con grave rischio per la sua incolumità in caso di cedimento della piattaforma, errata manovra o collisione di mezzi.
