Le immagini dell'insicurezza

Nuovi elementi per ponteggi e cavalletti in... laterizio.

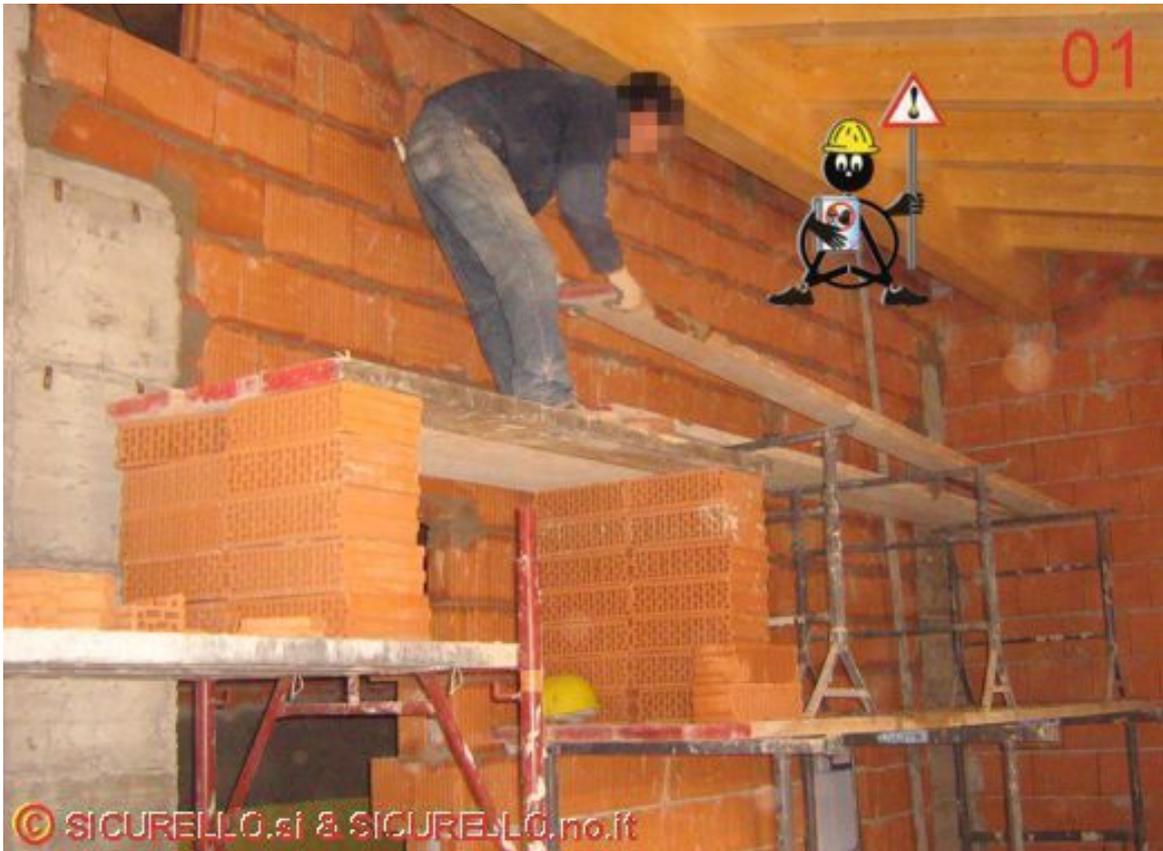
- cavalletti e laterizi si trasformano in un ponteggio multipiano (foto 01).

L'ingegno fantasioso potrebbe anche essere premiato, ma la sicurezza e l'incoscienza sicuramente no: tali atteggiamenti, che purtroppo si ripetono molto spesso, dovrebbero far riflettere sulla necessità di pianificare ed organizzare in modo differente le attività di cantiere, ma anche di rivedere il sistema di controllo e verifica dello svolgimento dei lavori, partendo da un'adeguata, consapevole e partecipata formazione dei lavoratori.

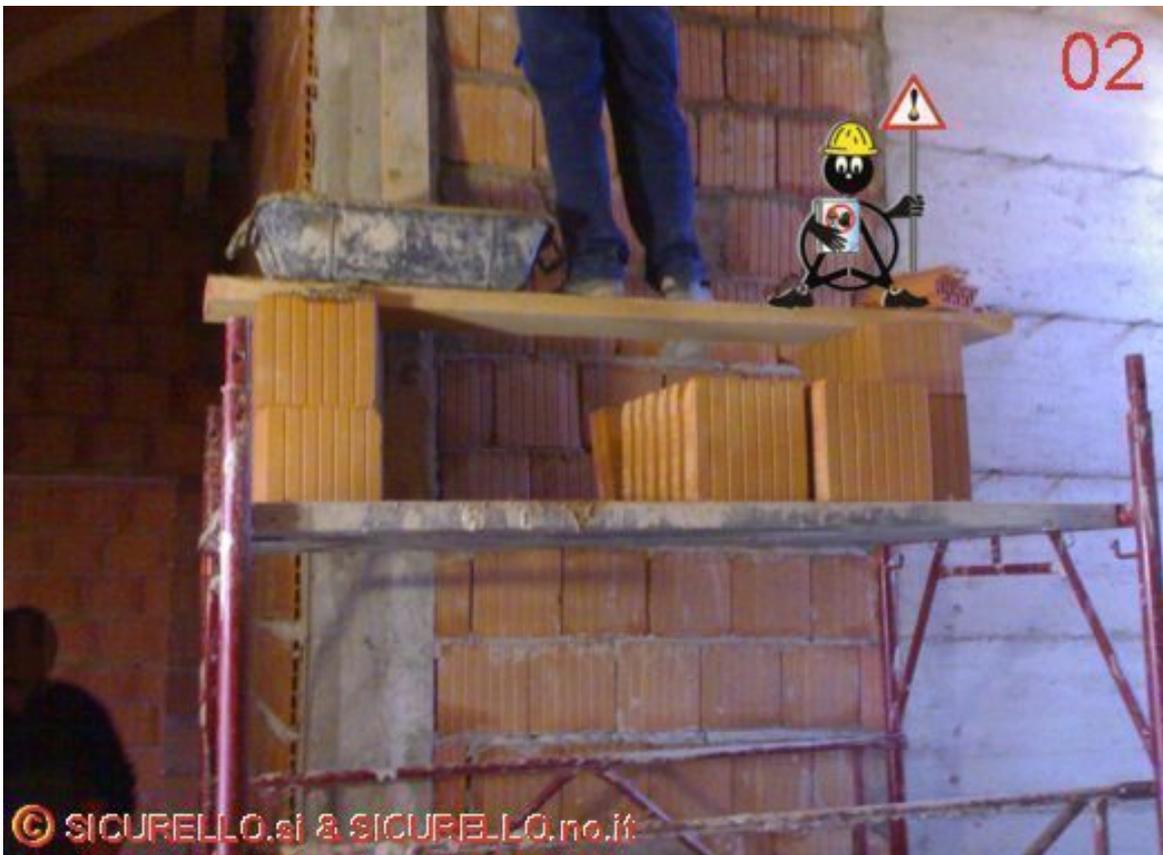
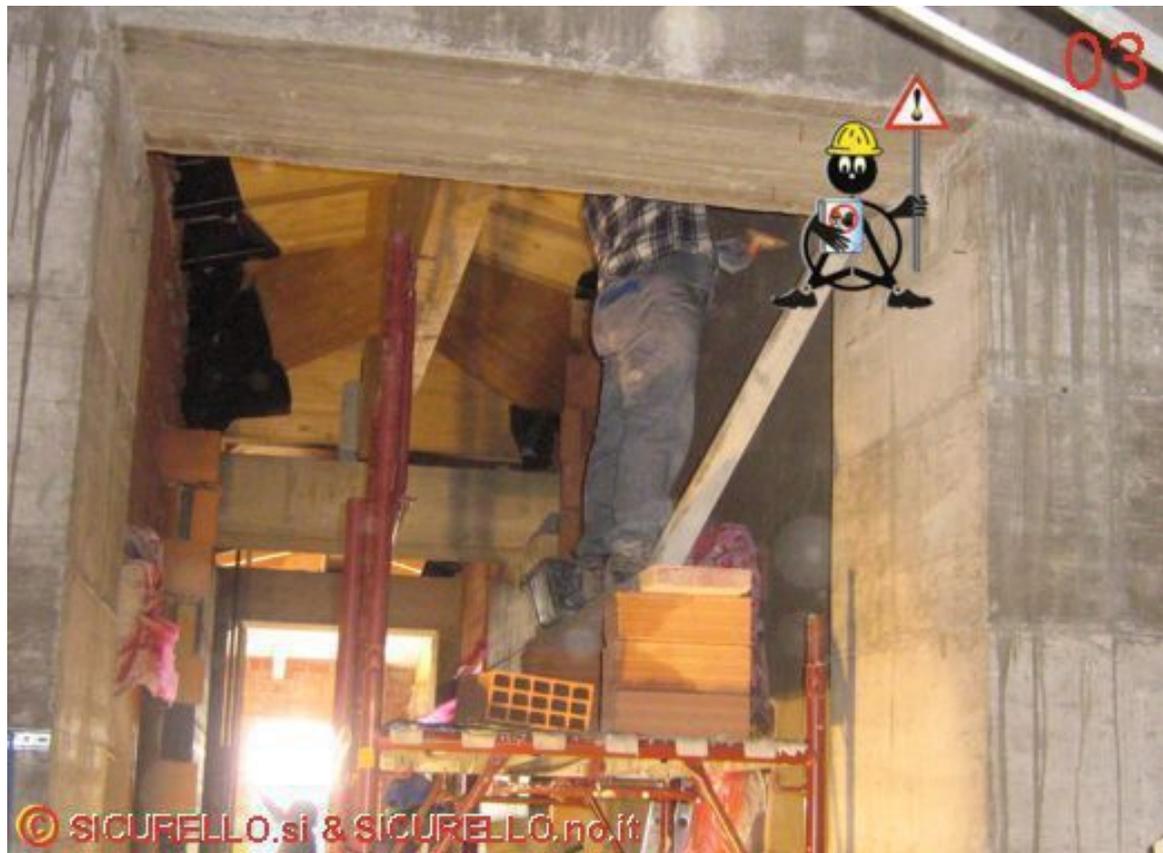
- i laterizi diventano una innaturale prolunga del ponteggio (foto 02 e foto 03).
